陕西合兴硅砂有限公司城固县老庄镇潮汐河石英岩矿

矿山地质环境保护与土地复垦方案

2021年5月

编制单位：陕西地矿汉中地质大队有限公司

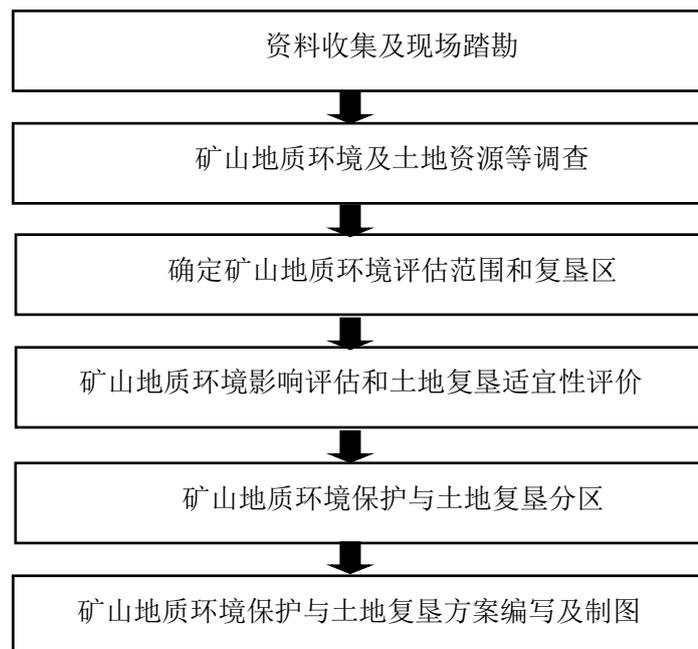
图 0-1 地质环境保护与土地复垦方案编制工作程序框图

本方案编制严格按照《编制规范》（DZ/T0223—2011）及《矿山地质环境保护与土地复垦方案编制指南》等相关规范标准进行，具体工作过程按照以下工作程序框图中的顺序和工作内容进行（工作程序见图 0-1）。

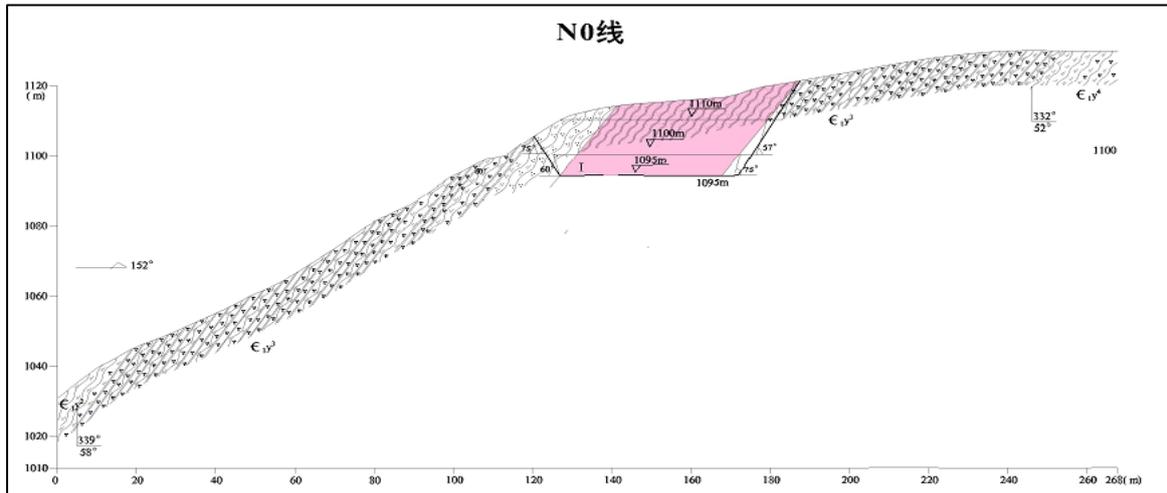
图 1-2 N0 线开拓系统剖面图

根据矿岩物理力学性质和矿山以往开采实践，确定本矿床工作台阶坡面角 75° ，最终边坡角 $\leq 60^\circ$ （详见图 1-3 剖面图）。根据矿体产状、岩性特征、地形特征和矿山已有设备的参数、规格，将 I 号矿体设置 21 个开采台阶，II 矿体设置 10 个开采台阶，台阶高度 10m，台阶后缘分别设置安全和清扫平台，安全平台宽度 4m，清扫平台宽度 6m。每隔 2 个安全平台设置 1 个清扫平台。最终底盘宽度 $\geq 30\text{m}$ ；最小爆破安全距离按爆破安全规程 GB6722-2014 规定，确定本矿爆破安全距离 300m。

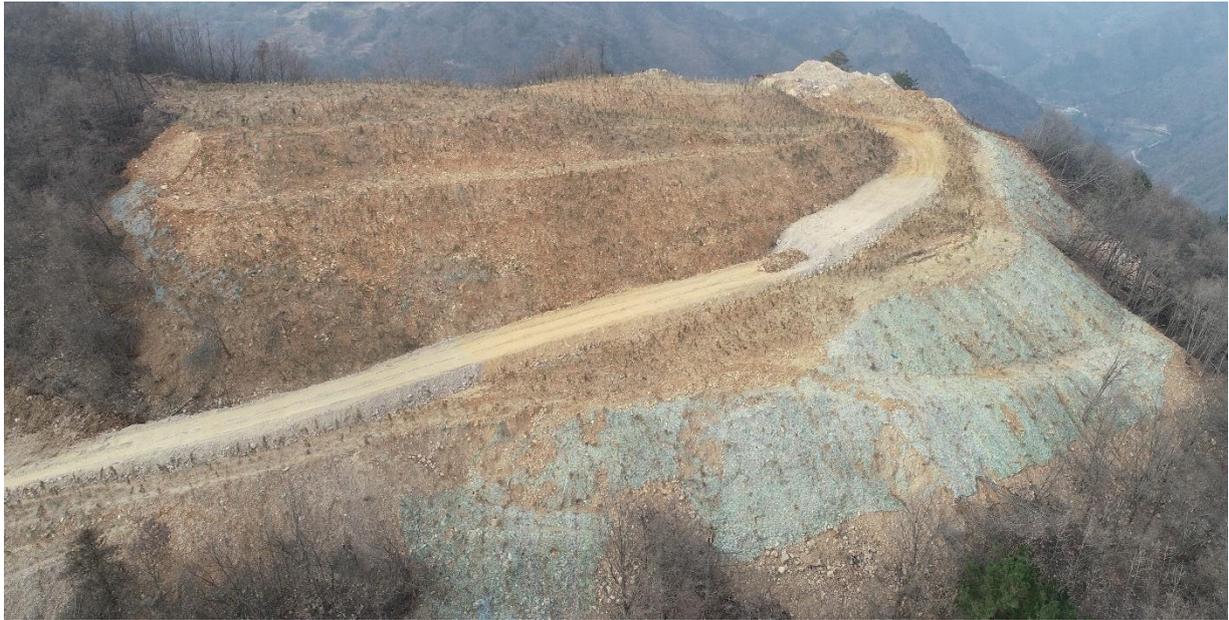
照片 1-1 I 号矿体剥离区（镜向 90°）

在 I 号矿体中部矿山企业于 2019 年进行该区的剥离工作，剥离面积较小，因矿山生产能力有限，又停止了 I 号矿体剥离工作，现已针对该区进行恢复，恢复治理成效较好。

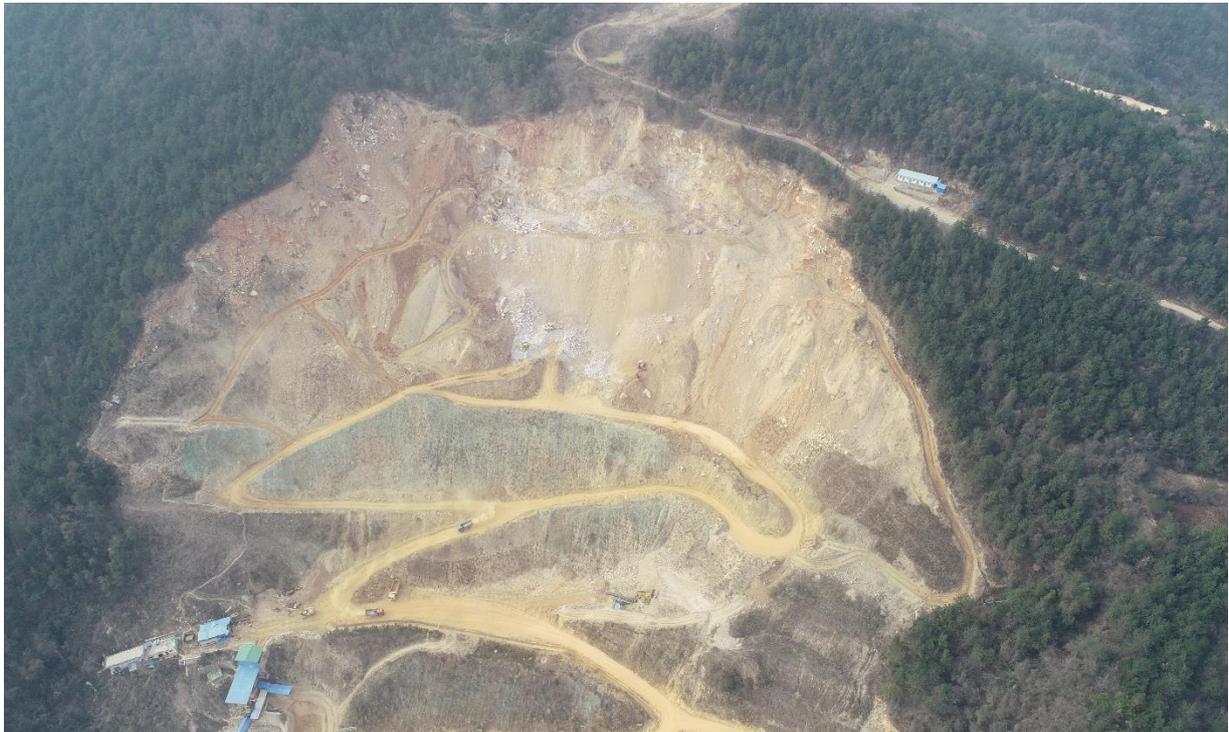
照片 1-2 1#露天采场（镜向 280°）

矿山为露天开采，现场调查矿山开采过程中，在 II 号矿体南侧开辟了 1#露天采场和 1 个剥离区，1#露天采场形成高差 30-55m 的采掘面，坡度约 70° 以上，现大部分已进行了植被恢复工程，且恢复成效较好；剥离区现进行表土的剥离工作，矿山剥离表土部分散落土坡面，建议及时清运散落于坡面的覆土。

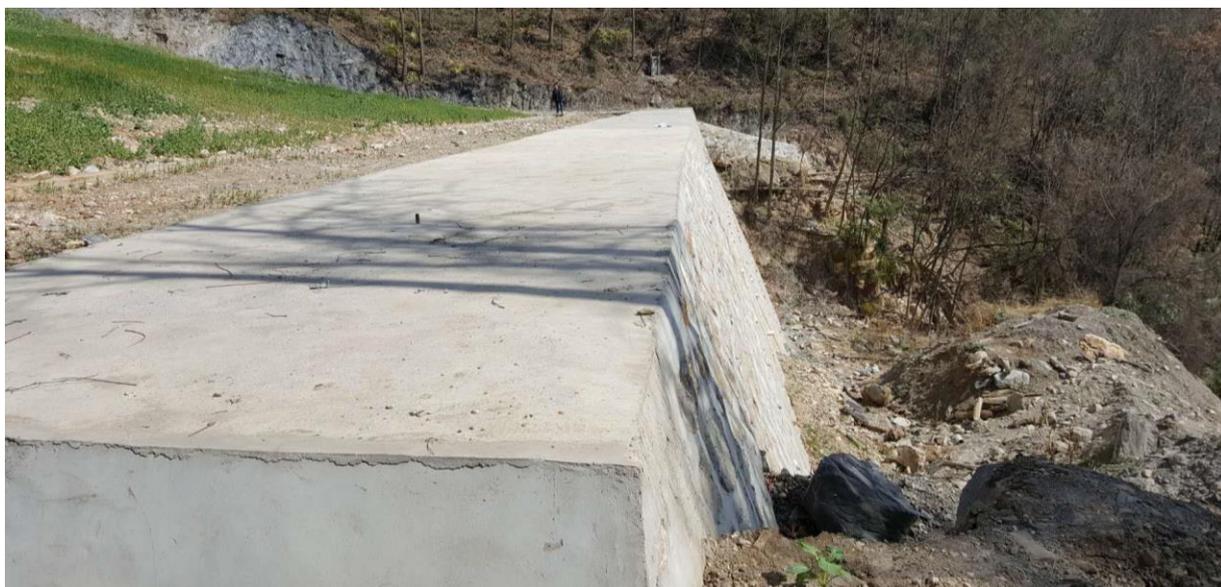
照片 1-3 已建 1#挡土墙排水渠（镜向 30°）

面坡比 1: 0.3, 背坡比采用 1:0.2, 墙底采用 1:5.7 的逆坡, 基础埋深 1.5m, 基础必须下挖修建在坚硬的基岩上。挡土墙墙体应按梅花形排列设置渗水孔。挡土墙采用 M7.5 浆砌块石砌筑, 挡土墙基础坐落在新鲜基岩上。挡土墙每隔 15m 设一道伸缩缝, 缝宽 4cm, 临空面三边深 0.2m, 采用聚氯乙烯泡沫板填缝, 为排除墙后积水, 保证墙身的正常使用, 墙后设 0.5m 反滤层, 以卵石, 粗砂填充。墙身设 $\phi 100$ 的 PVC 排水管, 间距 3m, 呈梅花状布置, 最下排位于地面以上 0.5m, 为保证排水管正常排水, 对埋置墙后的排水管上部打孔做成花管, 下部反拱段不排水, 上部透水部分裹以土工滤水布, 保证排水管正常使用。

②2#挡土墙设计墙高 6m, 设计挡土墙长约 29m, 坝体顶宽 1.2m, 底宽 3m, 高 5.0m; 面坡比 1: 0.3, 背坡比采用 1:0.2, 墙底采用 1:5.7 的逆坡, 基础埋深 1.5m, 基础必须下挖修建在坚硬的基岩上。挡土墙墙体应按梅花形排列设置渗水孔。挡土墙采用 M7.5 浆砌块石砌筑, 挡土墙基础坐落在新鲜基岩上。挡土墙每隔 15m 设一道伸缩缝, 缝宽 4cm, 临空面三边深 0.2m, 采用聚氯乙烯泡沫板填缝; 为排除墙后积水, 保证墙身的正常使用, 墙后设 0.5m 反滤层, 以卵石, 粗砂填充。墙身设 $\phi 100$ 的 PVC 排水管, 间距 3m, 呈梅花状布置, 最下排位于地面以上 0.5m, 为保证排水管正常排水, 对埋置墙后的排水管上部打孔做成花管, 下部反拱段不排水, 上部透水部分裹以土工滤水布, 保证排水管正常使用。

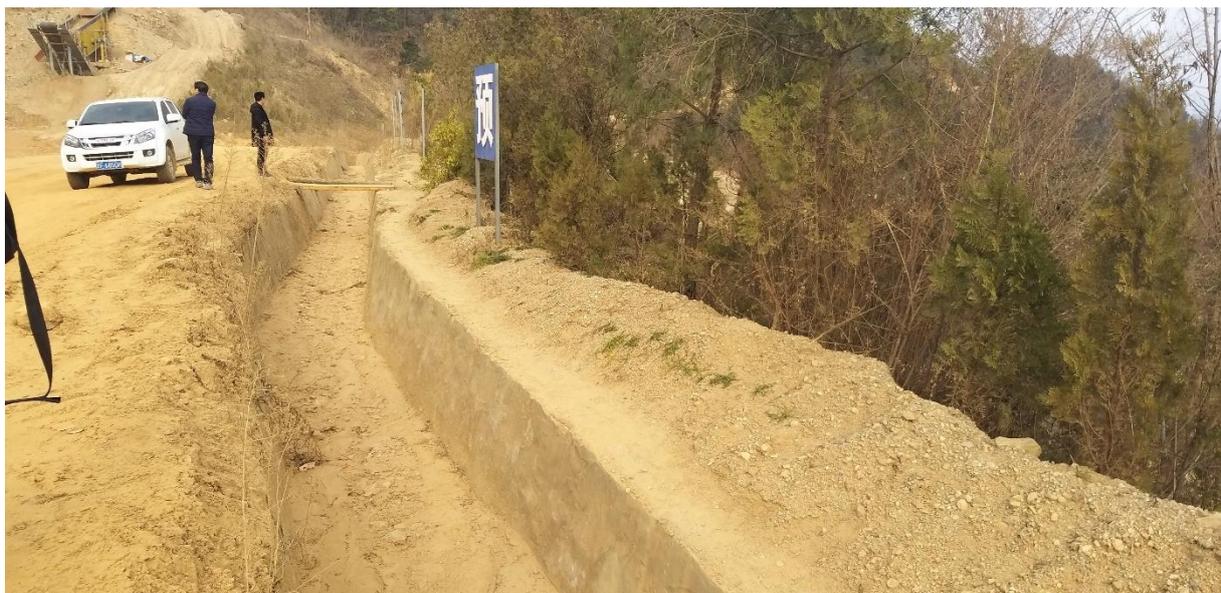
照片 1-4 排水渠（镜向 3°）

③防止暴雨期间, 将大气降水及时排出排土场, 2#露天采场南侧矿山公路周边及 1#、2#排土场修建排水渠, 排水渠底宽 0.9m, 顶宽 1.56m, 深 1.1m, 两侧坡比 1: 0.3m, 截

水沟坡降为 2.7%，采用砼 C15 现浇，浇筑厚度为 0.15m；共计修建排水渠 319m。

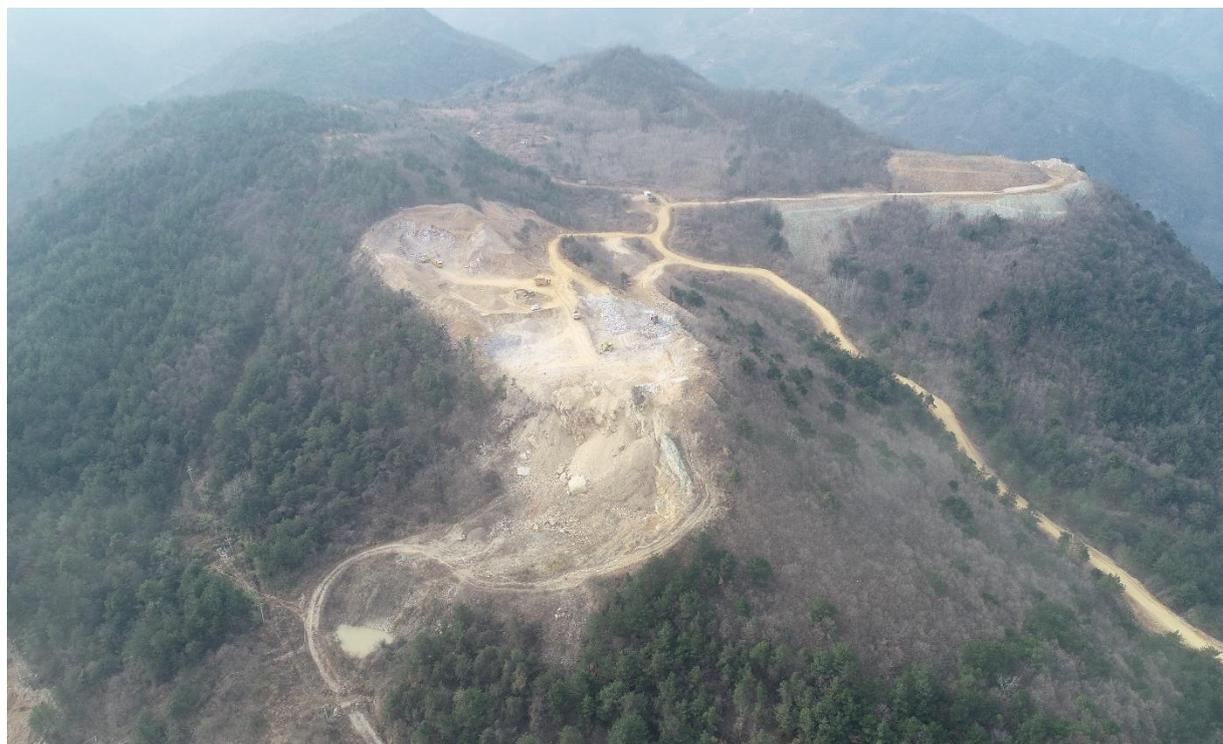
照片 2-1 矿区地形地貌（镜向 80°）

矿区位于城固县老庄镇潮汐河北西部的山坡，矿区地形大致呈北高南低的斜坡地形。最高海拔 1261m，最低海拔 655m，相对高差 606m。地形切割中等，坡度 30° - 55°。河谷呈“V”字型，地貌形态属构造侵蚀、剥蚀为主的低中山地貌（见照片 2-1）。

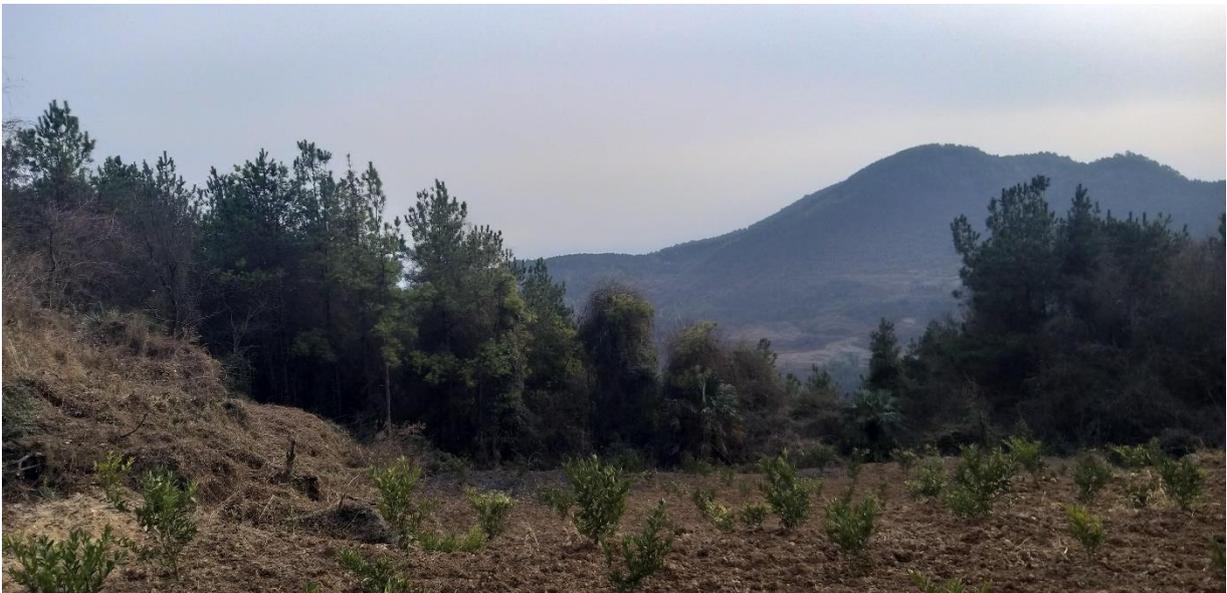
照片 2-2 调查区植被生长情况（镜向 110°）

乔木植物主要以侧柏、马尾松、栓皮栎为主；灌木植物主要以马桑、巴山毛竹、黄栌、悬钩子为主；草本植物多为野青茅、艾蒿等为主。区内主要农作物有玉米、小麦、水稻、茶叶、木耳、香菇、核桃、李等。矿区地表植被覆盖现状良好，植被覆盖率约 74.6%，沿沟谷两侧以乔木林地为主，生长茂盛。坡面由乔、灌木次生林覆盖为主。地势高处长势稍差，地势地处长势较好。矿区植被见（照片 2-2）。

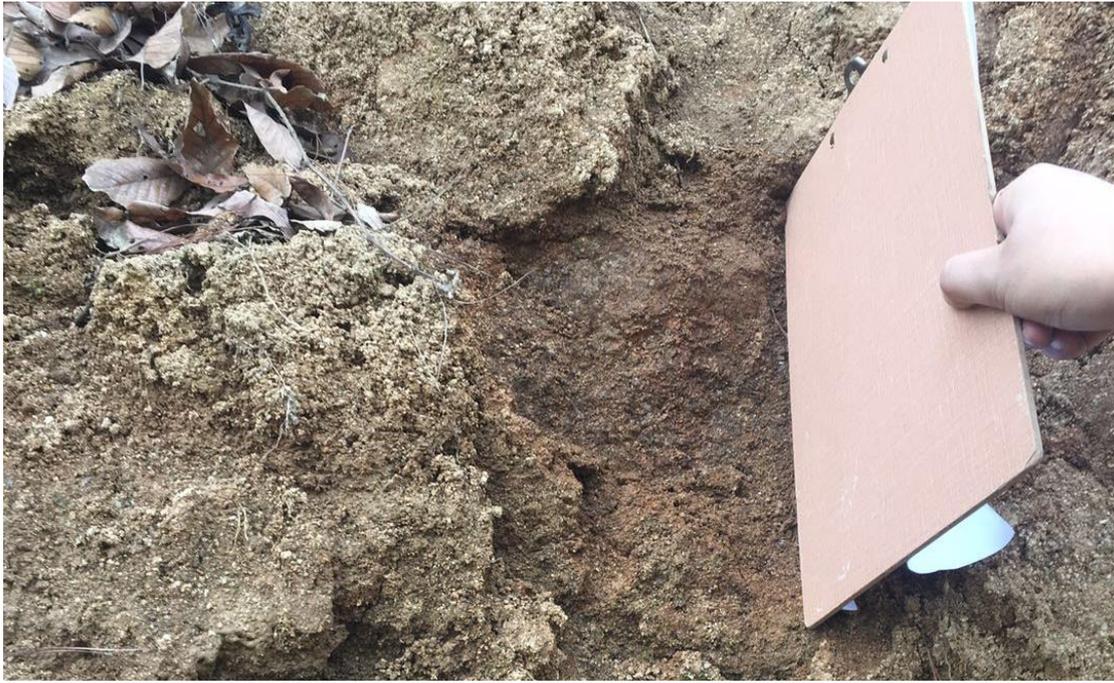
照片 2-3 调查区土壤（镜向 50°）

根据现场调查和收集的相关资料，区内土壤类型主要为黄棕壤。各类土壤理化性质见（表 2-1），黄棕壤主要分布在矿区周边的松林以及灌丛林下，占调查范围的 85%，属淋溶土纲温暖淋溶土亚纲黄棕壤类黄棕壤亚类。主要分布在山坡，土层厚度为 0.3-1.5m，土壤质地很粗，结构疏松，抗水蚀抗冲击能力差。黄棕壤是在北亚热带生物气候条件下，在温度较高、雨量较多的常绿阔叶或针阔叶混交林下形成的土壤，生物循环比较强烈，自然植被下形成的枯枝落叶，在地面经微生物分解，可积聚成薄而不连续的残落物质，腐殖质类型以富里酸为主，适宜林木生长。

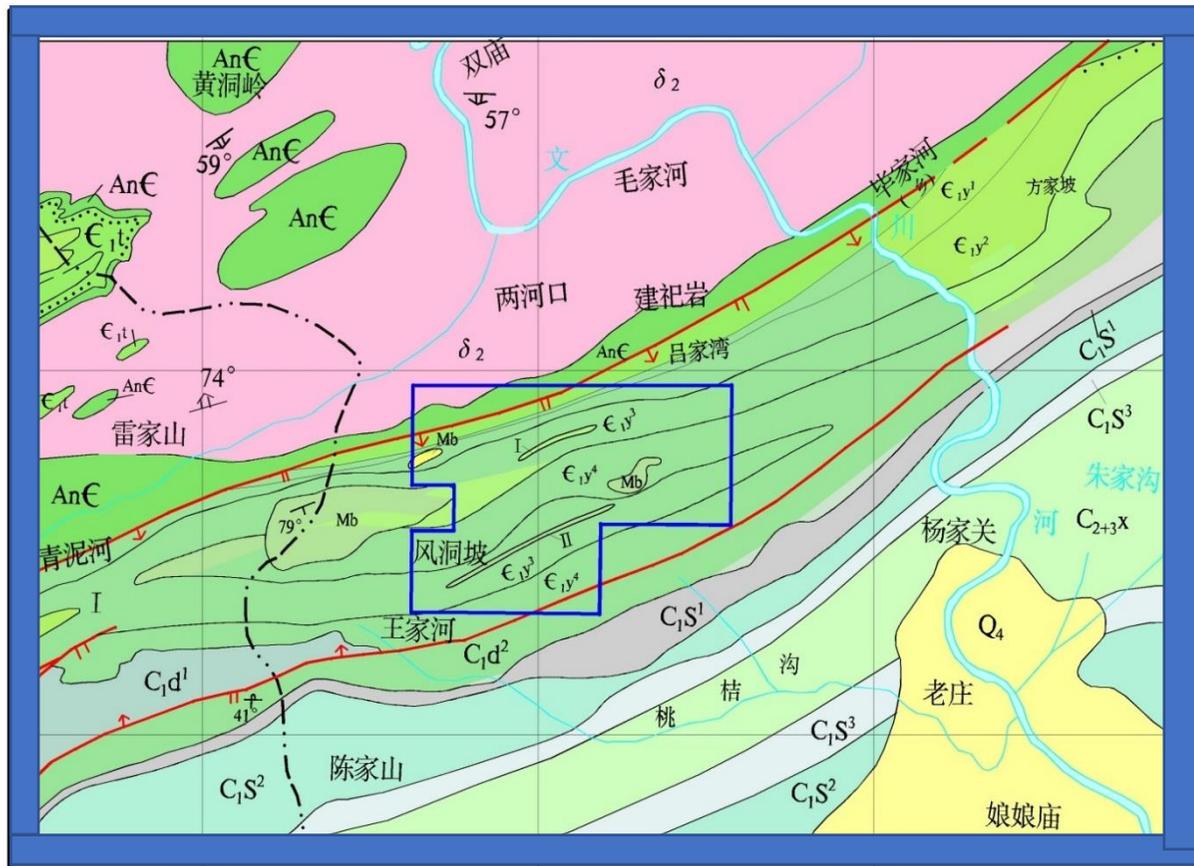
图 2-3 区域地质构造图

评估区地处秦岭南麓地，大地构造位置处于秦岭褶皱系，康县—略阳华力西褶皱带的东段南缘，扬子地台汉南凸起之北侧。矿区构造主要有褶皱构造及断裂构造（见图 2-3 区域地质构造图），现分述如下：

矿区褶皱构造主要表现为—呈南西—北东向展布的席草洼倒转向斜，其展布的范围就是矿床的范围，它决定了矿体形态、规模和空间位置，决定了矿床构造的基本格局。轴向总体呈 70° 方向展布，轴面倾向 330° ，倾角 $50^\circ - 65^\circ$ ，两翼地层北翼出露较完整，南翼由于断裂构造影响出露不全。褶皱核部位于陈家山—蛤蟆石一带，由寒武系下统药王殿组第四岩性段 ($\in 1y4$)，褐黄色及黄色钙质绢云母片岩，绢云石英片岩及灰色、深灰色、灰黑色薄—中厚层状结晶灰岩组成。两翼地层产状基本一致，倾向 $295^\circ - 310^\circ$ ，倾角 $50^\circ - 60^\circ$ 。区内石英岩矿分布于席草洼倒转向斜南北两翼。

①F12 断裂：为矿区规模最大的区域性断裂，横贯矿区，是前寒武系和寒武系下统药王殿组地层分界线。位于矿区北部，西至风洞坡、东到李家山向东延出矿区外，矿区内出露长度约 2000m。断层总体走向 $250^\circ - 70^\circ$ ，倾向 346° ，倾角 58° ，断层在地表出露形态不甚平直，呈舒缓波浪状变化，为走向正断层。该断层虽与 I 号矿体平行，且距离较近，根据矿山 ZKN001、ZKN301 钻孔施工岩芯呈柱状看，未见有破碎带。对矿体倾斜延深没有影响。

②F13 断裂：为区域性断裂，由西向东延伸出露在矿区东南角，该断层是寒武系下统药王殿组和石炭系下统大光山组地层分界线。矿区内出露长度约 380m。总体走向 $255^\circ - 75^\circ$ ，断层倾向 339° ，倾角 50° ，断层性质属走向逆断层。该断层远离矿体，对矿体没有影响。

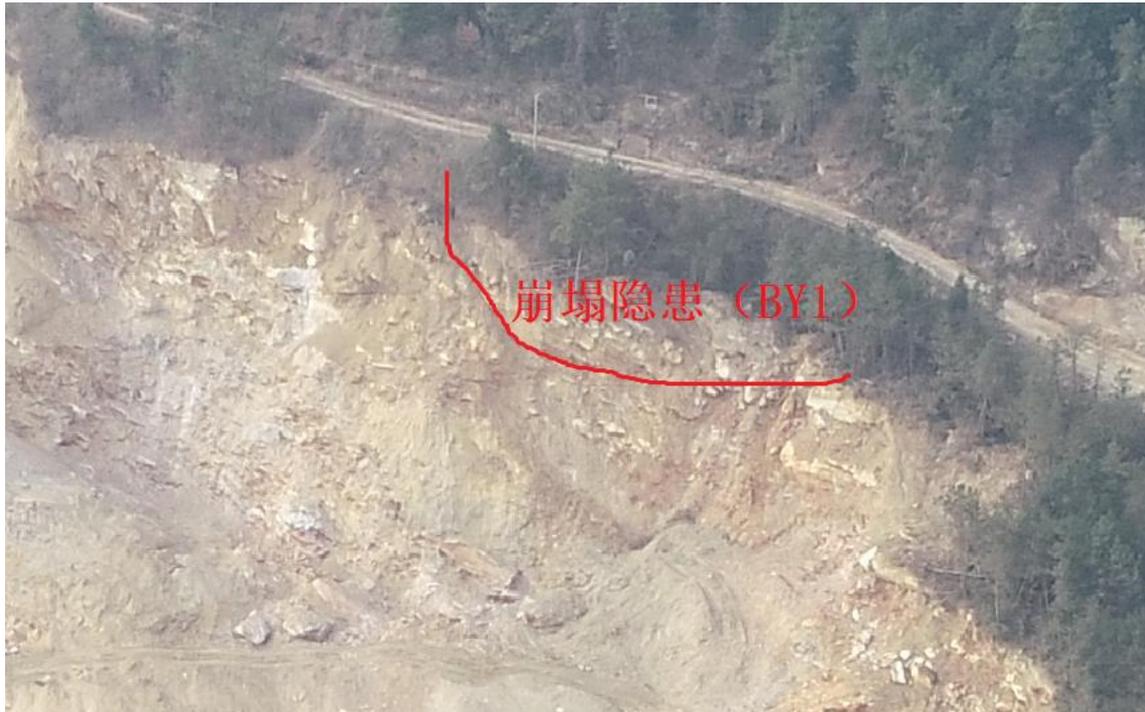
照片 3-1 BY1 隐患（镜向 20°）

BY1：位于 1#露天采场采掘面北侧，中心点坐标 [REDACTED]，由于矿山开采所致，采掘面顶部局部坍塌（照片 3-2）。崩塌隐患体高约 22m，宽约 5m，厚约 1.5m，崩向 160°，体积约 120m³，为小型岩质崩塌隐患。

形成条件分析：1 处崩塌隐患为矿山开采所致。开挖后放坡坡度较大，局部呈直立状；加之坡体位于断裂构造带中，表层岩石节理发育，风化较严重，岩体破碎，坡体上部易产生掉块、垮塌等变形现象，形成崩塌隐患。

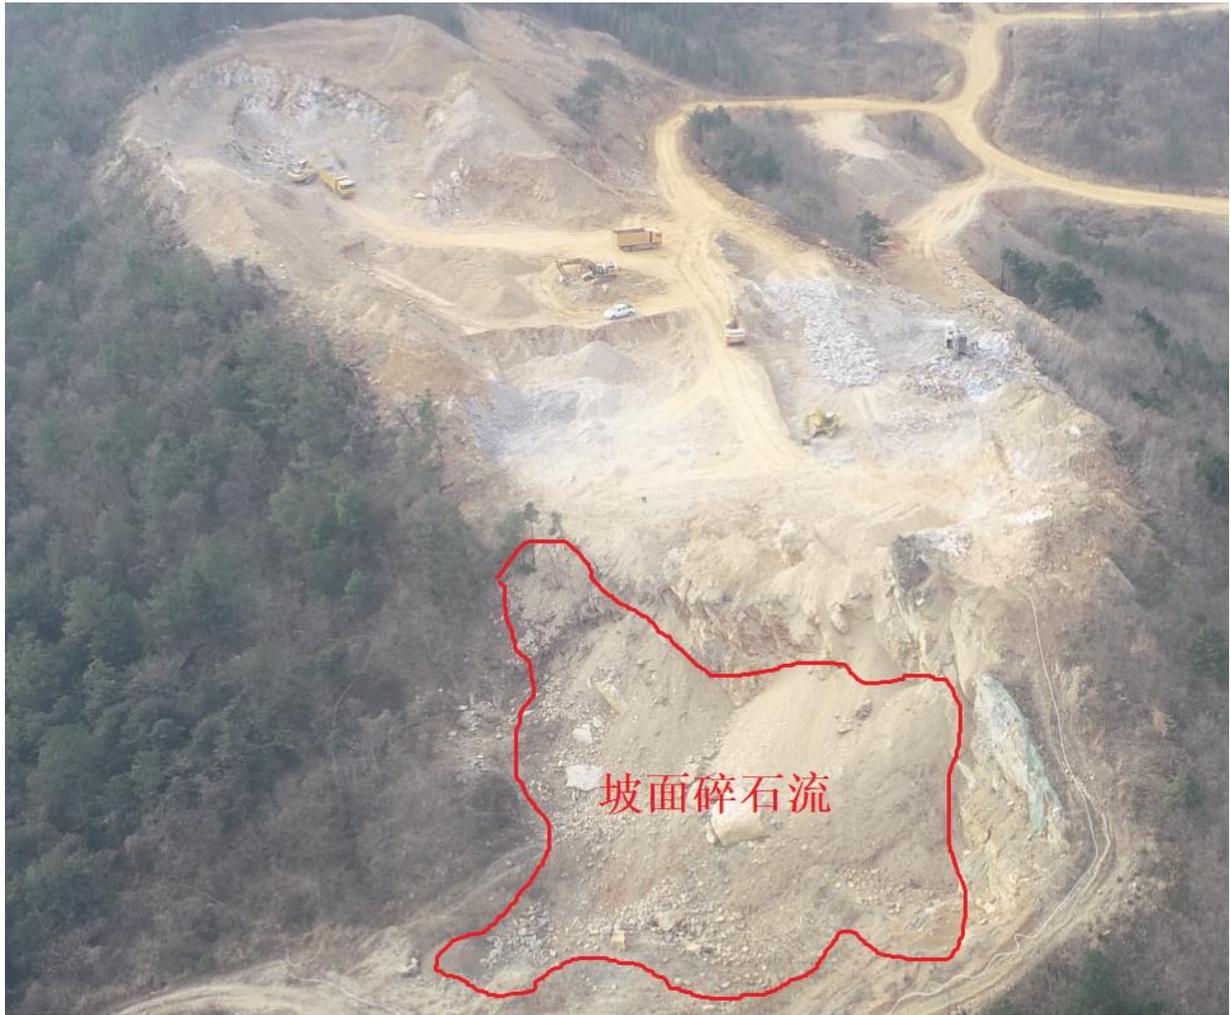
照片 3-2 坡面碎石流隐患（镜向 10°）

①碎石流物源：SY1 物源为剥离区南侧坡面上有 Z1 渣堆，Z1 坐标 [REDACTED]。渣堆呈不规则状，平均长度约 72m、宽度约 32m，面积约 0.25hm²，平均堆置高度约 0.5-3.5m，堆积方量约 810 m³，露天开采浅层地表矿体，剥离残坡积松散层岩体形成的废渣堆放于坡面上，坡面近南北走向，山体坡度约 35°。

②水动力条件：渣堆所处坡面上无地表水，斜坡表层松散残坡积层平均厚度约 1—2m，结构松散，易于下渗，仅在暴雨或连续降雨期间可见地表径流，形成泥石流的水动力条件较差。

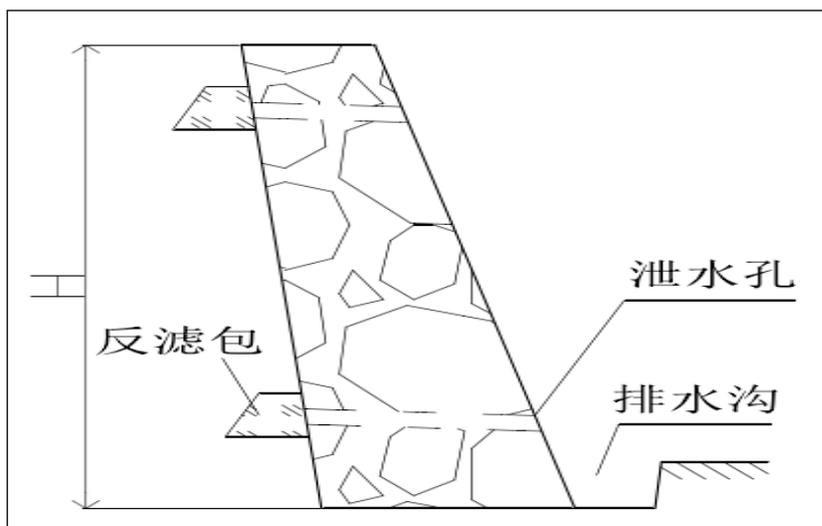
图 5-1 设计 1#挡土墙断面图

渣墙内设置排渗孔，每隔2.5m高度设置一排渗孔，直径为10cm，每排10个。矿山闭采后对排渣场进行覆土回填，恢复植被，以恢复矿山自然环境。

为防止大气降水汇入排土场引发地质灾害的发生，应在排土场外围修建截排水渠，部分地段水渠坡度较大时采取人工加粗或底流式消能措施。排土场周边截水沟净断面为梯形，底宽 0.5m，顶宽 0.8m，两侧内坡比:1: 0.3，渠深 0.6m。排土场周边截排水渠长 247m，渠身均采用 C15 混凝土支护,支护厚度 0.1m。

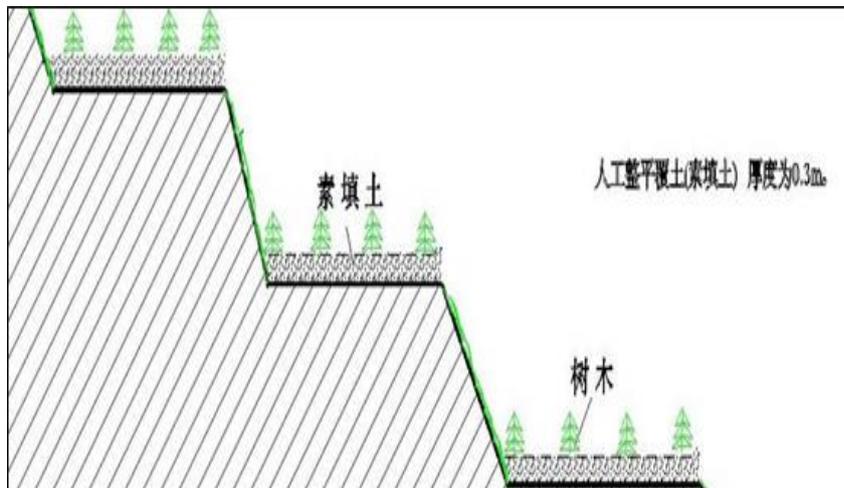
图 5-2 植被恢复示意图

在复垦区穴植 1 年生刺槐，设计行距 2m，株距 2m，覆土有效厚度为 0.3m，种树时间为每年的 3—4 月份。补植量为种植量 5% 计算。林间适当撒播白三叶、紫花苜蓿、草木樨

等草本植物，以增加复垦区生物多样性。散播种子量配置为白三叶籽 3.5kg/hm²。补植量按照种植量的 20%计算。
