双溪镇代家河石英矿

# **矿山地质环境保护与土地复垦方案**

# 《城固县佳美矿业有限责任公司双溪镇代家河石英矿 矿山地质环境保护与土地复垦方案》

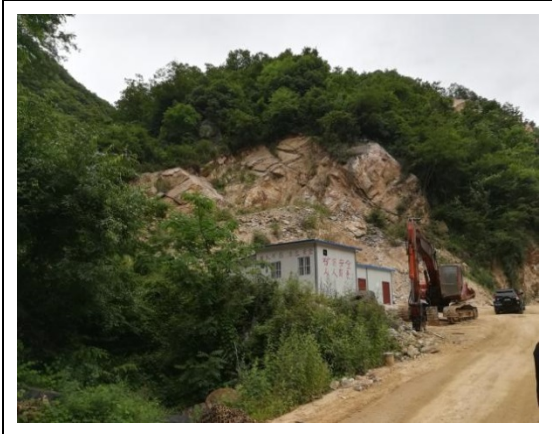
| 照片 1-1 I矿体采场值班室 | 照片 1-2 II矿体采场值班室 |

采场附近仅布置临时值班室（照片 1-1—照片 1-4）。矿山生产的废石全部运往附近石料加工厂加以利用，因此矿山不设废石场。矿山开采爆破工作委托民爆公司，因此矿山不设炸药库。具体布置见矿山总平面布置图（图 1-2）。

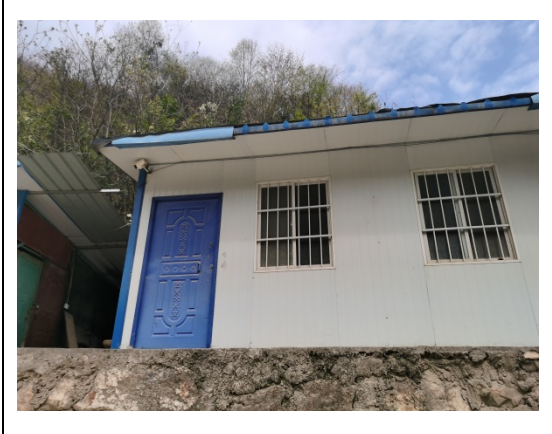
| 照片 1-3 III矿体采场值班室 | 照片 1-4 IV、V矿体采场值班室 |

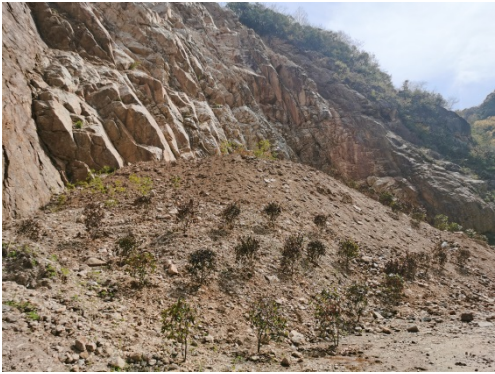
| 照片 1-5 1 号采场种植的石楠树 | 照片 1-6 2 号采场种植的松树 |

城固县佳美矿业有限责任公司陕西省城固县双溪镇代家河石英矿在生产过程中按照原《方案》中的“矿山地质环境治理工程部署”和“土地复垦规划”，并结合矿山生产实际情况，到目前为止业主根据《方案》提出的治理措施对矿区进行了一定的治理。其治理工程工作量如下表 1-5—表 1-7 所示，治理后效果照见照片 1-5—照片 1-10：

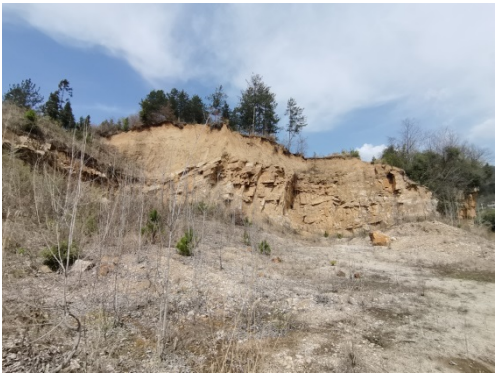
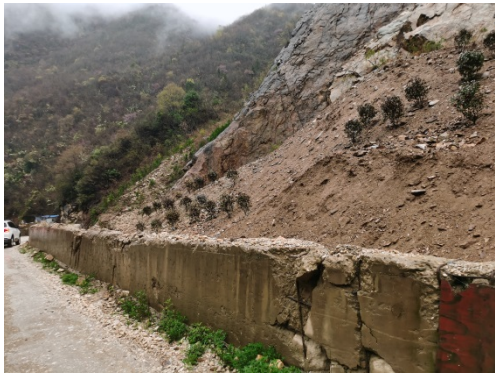
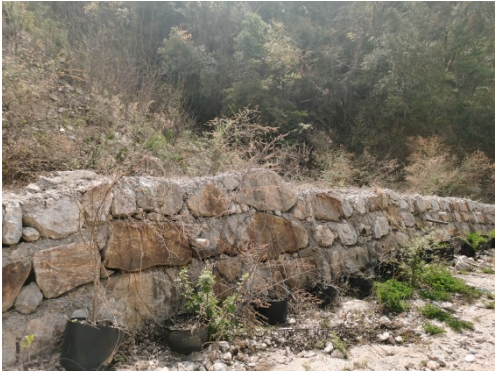
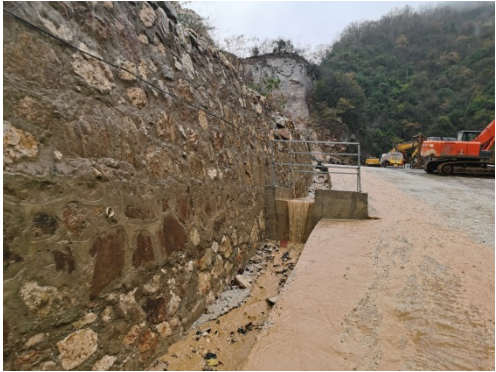
| 照片 1-7 4 号采场种植的杨树 | 照片 1-8 1 号采场底部修建的挡墙 |

| <p>照片 1-9 2 号采场修建的挡墙</p> | <p>照片 1-10 2 号采场修建的截排水渠</p> |

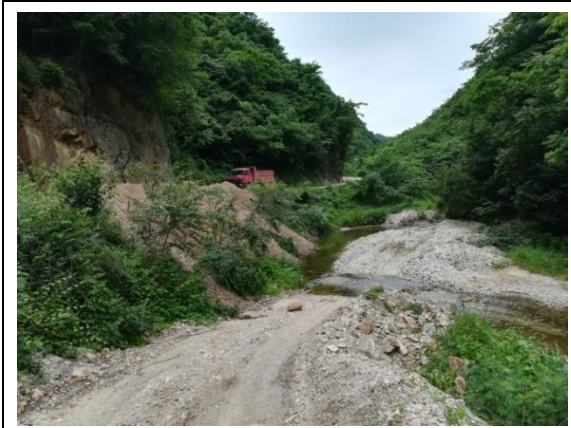
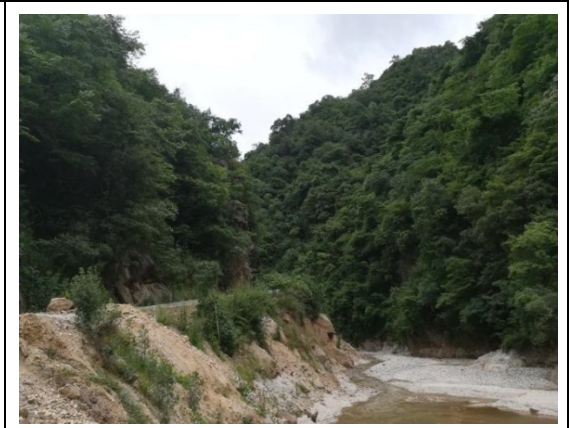
| 照片 2-1 “V”型谷 | 照片 2-2 “V”型谷 |

矿区地处秦岭南麓，属构造剥蚀低中山地貌。地势北高南低，海拔 876～1263m，相对高差一般为 100m～260m，最大高差约 400m，山高谷深，地形陡峻，沟谷多为近南北向的“V”型谷（照片 2-1），地形起伏较大，切割强烈（照片 2-2），地势较缓处坡度一般在 20°～30°，地势较陡峻地段坡度一般在 40°～60°；第四系残坡积物在坡顶、坡角和缓坡部位较厚，一般在 0.1m～1.5m；在陡坡段较薄，一般小于 0.5m。坡面植被较发育，当地最低侵蚀基准面标高 876m。

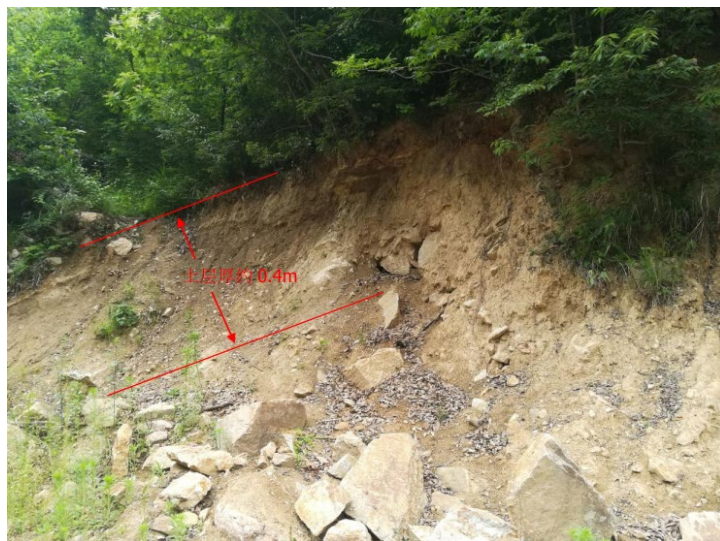
照片 2-6 评估区土壤

经实地调查，矿区的土壤类型为黄棕壤（照片 2-6）。其主要特征是，剖面中有棕色或红棕色的物质层，即含粘粒量较多的粘化层；土体内有铁锰结核。黄棕壤的颜色为红棕色，具有透水性差的粘化层、弱酸性的（pH5.5~6.7），植物养分含量中等。黄棕壤的天然植被是落叶阔叶林为主，混生有常绿阔叶树种；主要落叶阔叶树种是栓皮栎、油松等；常绿阔叶树种为耐寒的石楠、冬青、水青冈等。黄棕壤区亚热带和温带杉木、毛竹比较适宜，农业上一年两熟。

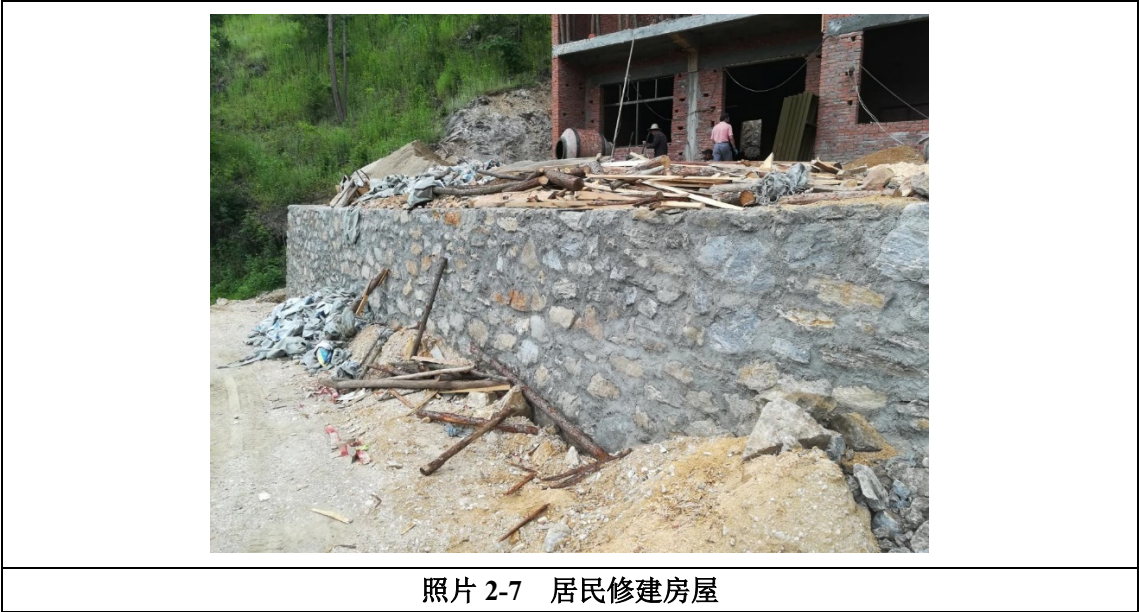
切坡修路、建房容易造成斜坡失稳，引发滑坡、崩塌灾害；坡地耕种易造成水土流，在强降水时还可能形成泥石流灾害。矿区附近居民居住比较少，修建房屋、修筑村间公路需开挖坡脚，存在一定安全隐患（见照片 2-7）。

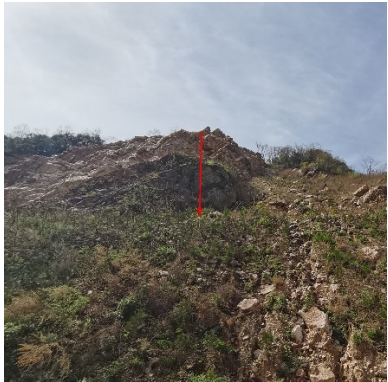
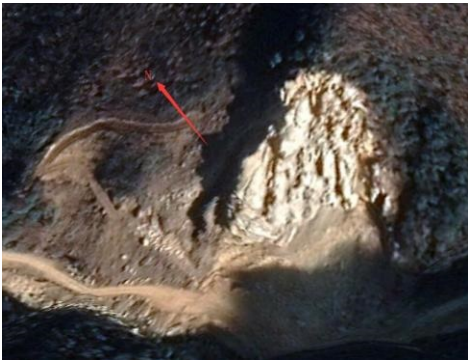
| 编号 | 规模 | | | | | 类型 | 现状评估 | 照片 |
|---|---|---|---|---|---|---|---|---|
| BT1 | 25 | 60 | 1~3 | 0.3 | 小型 | 岩质 | <p>①主要特征：BT1 崩塌点位于I号矿体露天采场，主要由露天采场开采影响形成，坡体上部稍缓，下部陡直，发育多组裂隙，长约 2~3m，宽约 1~5m，表层岩石松散，崩塌方向 120°。崩塌体平面呈半椭圆状，剖面为直线型，坡度为 35°—55°。碎石清理量 3000m<sup>3</sup>。</p> <p>②活动现状及威胁对象：目前矿区采矿活动处于停止状态，崩塌体表层存在危岩，稳定性较差，长期经自身稳定性因素及外部环境因素可导致危岩体崩落。</p> <p>影响因素：矿山开采；</p> <p>威胁对象：威胁下部采矿工人、过往车辆及行人安全。</p> <p>③稳定性评价：目前未进行有效防护措施，崩塌体稳定性较差。</p> <p>④现状评估危害程度中等，危险性中等。</p> <p>⑤对环境影响程度较严重</p> | <br>(镜头 68°) <br>(卫星图片) |

矿区范围内存在 5 处崩塌隐患，为原采矿活动遗留；BT1 位于矿山南部 I 号矿体露天采场底部，首先对危岩进行清理及其底部碎石进行清理，清理后的碎石作为原矿进行销售，再对原有挡墙进行加长、加高工作，防治崩塌堆积物滚落道路、河沟，影响道路通行，阻塞沟道；设计清理碎石量 3000m<sup>3</sup>；然后在接下来矿山开采需按《初步设计》设计自上而下阶梯式开采方式进行开采矿活动，将崩塌隐患点高陡边坡进行挖除，消除崩塌隐患。剥离的表土将临时存放在 2 号露天采场底部，因采场底部修建了拦渣墙，临时堆土将不会发生滑坡等次生灾害，矿

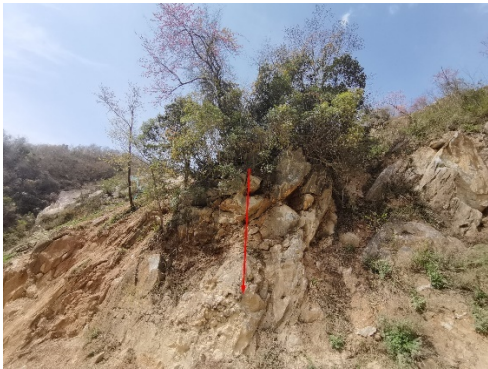
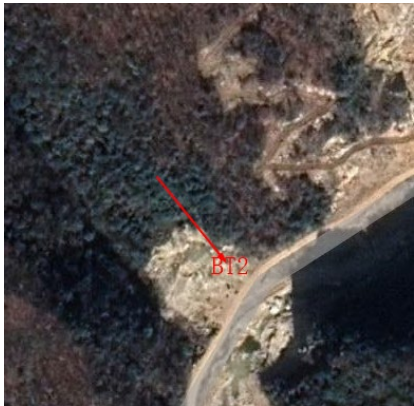
| 编号 | 规模 | | | | | 类型 | 现状评估 | 照片 |
|---|---|---|---|---|---|---|---|---|
| BT2 | 12 | 35 | 1~2 | 0.06 | 小型 | 岩质 | <p>①主要特征：BT2 崩塌点位于Ⅱ号矿体南东部，主要由露天采场开采影响形成，坡体上部稍缓，下部陡直，发育多组裂隙，长约 1~3m，宽约 1.5~4m，表层岩石松散，崩塌方向 110°。崩塌体平面呈半圆状，剖面为直线型，坡度 45°—55°。底部矿渣残留较多，占据部分河道。碎石清理量 630m<sup>3</sup>。</p> <p>②活动现状及威胁对象：目前矿区采矿活动处于停止状态，崩塌体表层存在危岩，稳定性较稳定，长期经自身稳定性因素及外部环境因素可导致危岩体崩落。</p> <p>影响因素：矿山开采；威胁对象：威胁下部采矿工人、过往车辆安全。</p> <p>③稳定性评价：目前未进行有效防护措施，崩塌体稳定性较稳定，坡底及坡角存在采矿残留的少量矿渣。</p> <p>④现状评估危害程度较小，危险性较小</p> <p>⑤对环境影响程度较严重。</p> | <p>(镜头 110°)</p> <p>(卫星图片)</p> |

BT2 位于矿山南部II号矿体露天采场底部，首先对危岩进行清理及其底部碎石进行清理，其次在开采面底部修建挡墙。设计清理碎石量 600m<sup>3</sup>，清理后的碎石作为原矿进行销售，然后在接下来矿山开采需按《初步设计》设计自上而下阶梯式开采方式进行开采矿活动，将崩塌隐患点高陡边坡进行挖除，消除崩塌隐患。（图 5-4 BT2 隐患点治理剖面示意图）

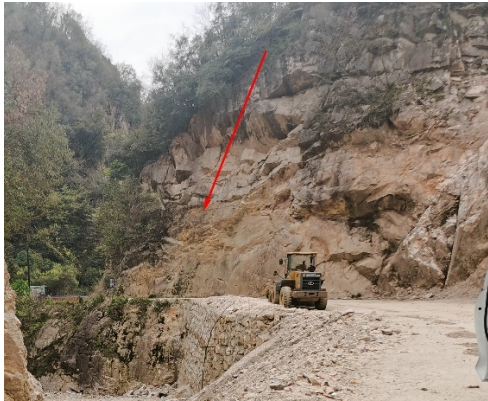
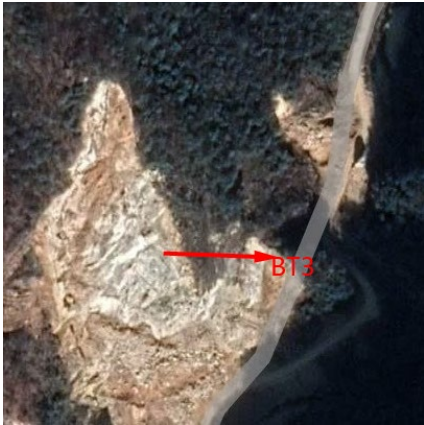
| 编号 | 规模 | | | | | 类型 | 现状评估 | 照片 |
|---|---|---|---|---|---|---|---|---|
| BT3 | 18 | 45 | 1~3 | 0.16 | 小型 | 岩质 | <p>①主要特征：BT3 崩塌点位于II号矿体南部露天采场，主要由露天采场开采影响形成，坡体上部稍缓，下部陡直，发育多组裂隙，长约1~2m，宽约2~4m，表层岩石松散，崩塌方向110°。崩塌体平面呈半圆状，剖面为直线型，坡度50°—70°。底部采矿活动矿渣残留较多，堆积较松散。碎石清理量1620m<sup>3</sup>。</p> <p>②活动现状及威胁对象：目前矿区采矿活动处于停止状态，崩塌体表层存在危岩，稳定性较稳定，长期经自身稳定性因素及外部环境因素可导致危岩体崩落。</p> <p>影响因素：矿山开采；威胁对象：威胁下部采矿工人、过往车辆安全。</p> <p>③稳定性评价：目前未进行有效防护措施，崩塌体稳定性较稳定，坡底及坡角存在采矿残留的少量矿渣。</p> <p>④现状评估危害程度较小，危险性较小</p> <p>⑤对环境影响程度较严重。</p> | <p>(镜头方位 270°)</p> <p>(卫星图片)</p> |

BT3 位于矿山南部II号矿体露天采场底部，首先对危岩进行剥落及其底部碎石进行清理，再在开采面底部修建拦渣墙。设计清理碎石量 1600m<sup>3</sup>，清理后的碎石作为原矿进行销售，然后在接下来矿山开采需按《初步设计》设计自上而下阶梯式开采方式进行开采矿活动，将崩塌隐患点高陡边坡进行挖除，消除崩塌隐患。（图 5-5 BT3 隐患点治理剖面示意图）

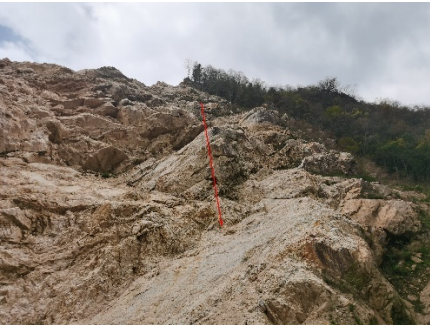
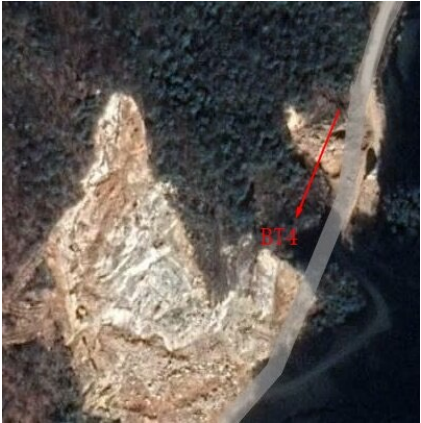
| 编号 | 规模 | | | | | 类型 | 现状评估 | 照片 |
|---|---|---|---|---|---|---|---|---|
| BT4 | 35 | 120 | 1~3 | 0.84 | 小型 | 岩质 | <p>①主要特征：BT4 崩塌点位于II号矿体露天采场，主要由露天采场开采影响形成，坡体上部稍缓，下部陡直，发育多组裂隙，长约 0.5~5m，宽约 0.5~6m，表层岩石松散，崩塌方向 120°。崩塌体平面呈半圆状，剖面为直线型，坡度 55°—75°。底部采矿活动矿渣残留较多，占据部分河道，堆积高度约 5m。碎石清理量 8400m<sup>3</sup>。</p> <p>②活动现状及威胁对象：目前矿区采矿活动处于停止状态，崩塌体表层存在危岩，稳定性较差，长期经自身稳定性因素及外部环境因素可导致危岩体崩落。影响因素：矿山开采；威胁对象：威胁下部采矿工人、过往车辆安全以及道路行人安全。</p> <p>③稳定性评价：目前未进行有效防护措施，崩塌体稳定性较差，坡底及坡角存在采矿残留的大量矿渣。</p> <p>④现状评估危害程度中等，危险性中等。</p> <p>⑤对环境影响程度较严重。</p> | <p>(镜头方向 65°)</p> <p>(卫星图片)</p> |

BT4 位于矿山南部II号矿体露天采场底部，首先对危岩进行剥落及其底部碎石进行清理。设计清理碎石量  $8400\text{m}^3$ ，清理后的碎石作为原矿进行销售，然后在接下来矿山开采需按《初步设计》设计自上而下阶梯式开采方式进行开采矿活动，将崩塌隐患点高陡边坡进行挖除，消除崩塌隐患。（图 5-6 BT4 隐患点治理剖面示意图）

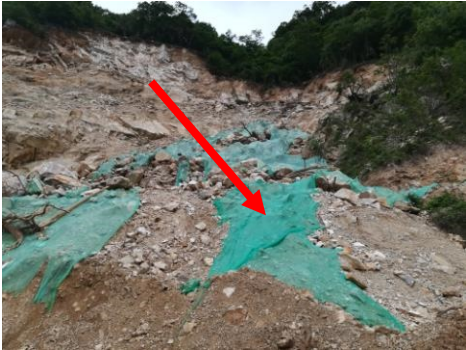
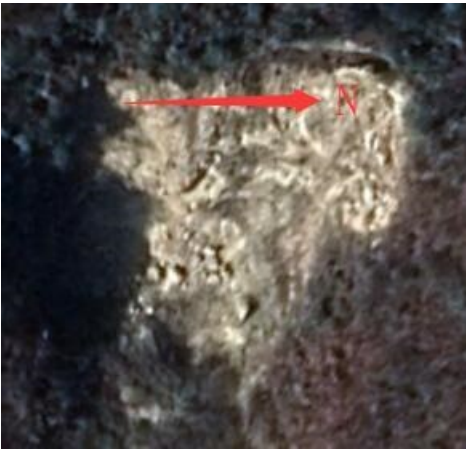
| 编号 | 规模 | | | | | 类型 | 现状评估 | 照片 |
|---|---|---|---|---|---|---|---|---|
| BT5 | 35 | 60 | 1~3 | 0.42 | 小型 | 岩质 | <p>①主要特征：BT5 崩塌点位于III号矿体露天采场，主要由露天采场开采影响形成，坡体上部稍缓，下部陡直，发育多组裂隙，长约 1~2m，宽约 2~4m，表层岩石松散，崩塌方向 130°。崩塌体平面呈半圆状，剖面为直线型，坡度 55°—70°。底部采矿活动矿渣残留较多，堆积较松散。碎石清理量 4200m<sup>3</sup>。</p> <p>②活动现状及威胁对象：目前矿区采矿活动处于停止状态，崩塌体表层存在危岩，稳定性较差，长期经自身稳定性因素及外部环境因素可导致危岩体崩落。</p> <p>影响因素：矿山开采；威胁对象：威胁下部采矿工人、过往车辆安全。</p> <p>③稳定性评价：目前未进行有效防护措施，崩塌体稳定性较差，坡底及坡角存在采矿残留的大量矿渣。</p> <p>④现状评估危害程度中等，危险性中等。</p> <p>⑤对环境影响程度较严重。</p> | <p>(镜头方位 300°)</p> <p>(卫星图片)</p> |

BT5 位于矿山中部III号矿体露天采场底部，首先对危岩进行剥落及其底部碎石进行清理。设计清理碎石量  $4200\text{m}^3$ ，清理后的碎石作为原矿进行销售，然后在接下来矿山开采需按《初步设计》设计自上而下阶梯式开采方式进行开采矿活动，将崩塌隐患点高陡边坡进行挖除，消除崩塌隐患。（图 5-7 BT5 隐患点治理剖面示意图）

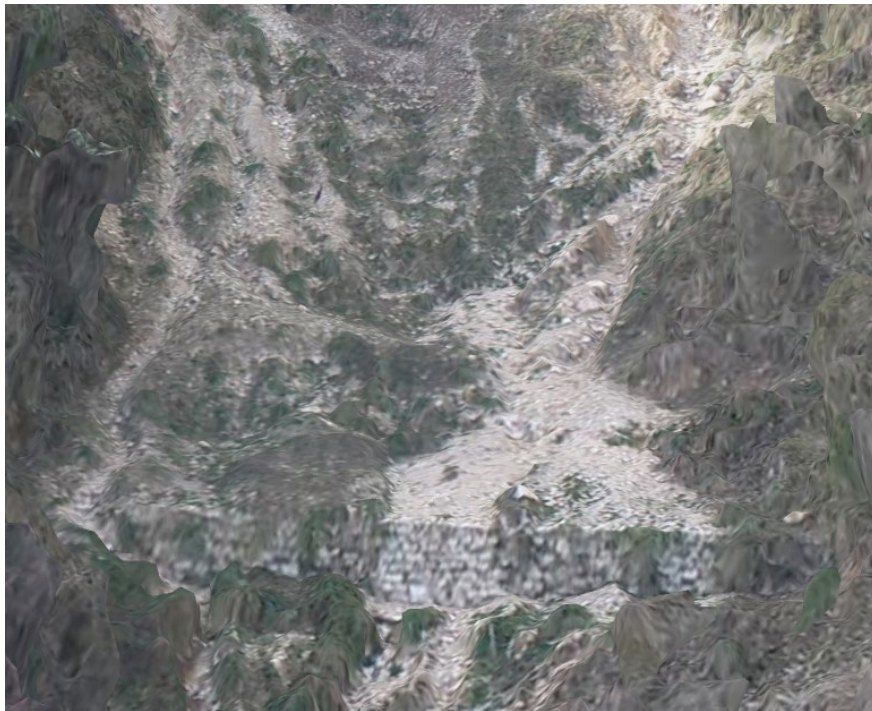
照片 3-1 泥石流 N1 隐患点拦渣坝现状

泥石流隐患点 N1 位于III号矿体的自然沟道，该自然沟道是五郎河支沟，自然沟道全长约 290m，沟道高差约为 114m，比降 41%，流域面积约 0.42km<sup>2</sup>。该沟为季节性流水沟。该自然沟道横断面呈“V”型，两侧斜坡陡峭，斜坡坡度 25-40°，局部 50° 以上。坡面植被以乔木和杂草为主，覆盖率达 65%以上，坡残积物厚度约 1m~5m。

形成条件分析：根据本次野外调查，沿自然沟道、斜坡存在的弃渣堆，渣堆前缘已设置拦挡工程，但渣堆已满荷，加之废渣沿沟补给数量多且规模量较大，粗略估算松散物储量(含坡残积层)大于 2750m<sup>3</sup>，这些成为泥石流沟谷内较丰富的物源，威胁矿山工程的同时潜在威胁下方居住居民。泥石流现状见照片 3-1，泥石流剖面示意图见图 3-6。

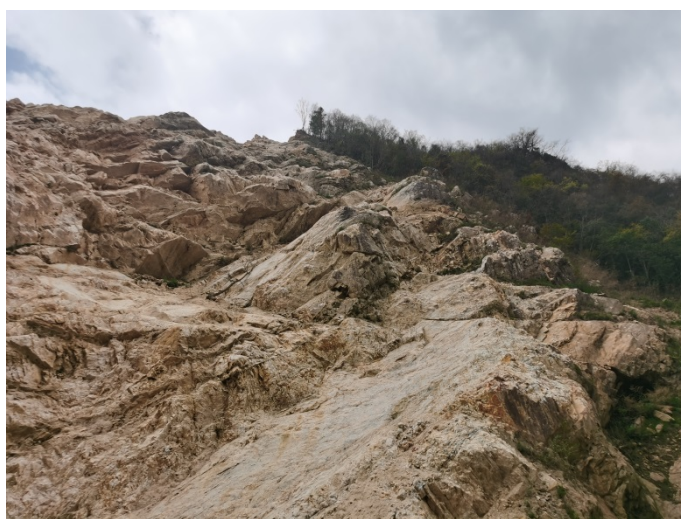
矿山采矿工程易破坏地表植被，使基岩裸露，直接影响和破坏矿区的生态环境和地貌景观，矿区地形地貌景观影响和破坏严重（照片 3-2）。
