宁强县广坪镇大茅坪铜矿

## 矿山地质环境保护与土地复垦方案

2025 年 6 月

编制单位：陕西西色地勘自然资源研究院有限公司

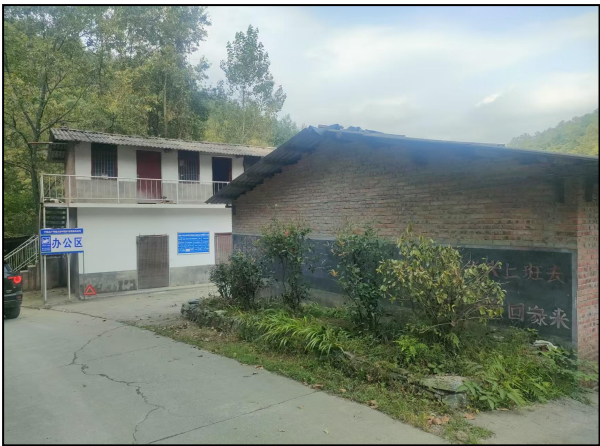
照片 1-1 办公区（镜向 180°）

位于 PD16 坑口南侧约 200m 上（照片 1-1），占地面积 0.29hm<sup>2</sup>；办公生活设施为自建房，占地类型为采矿用地。

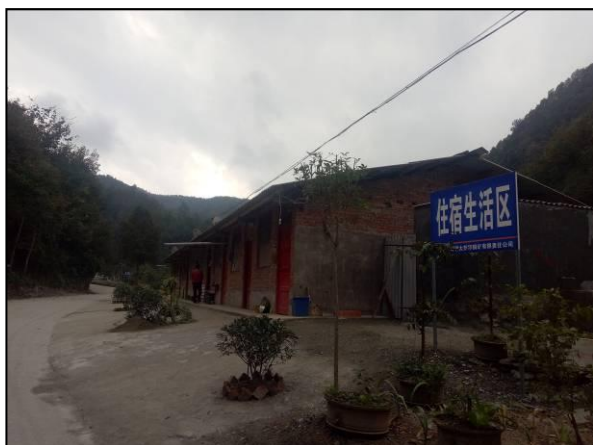
照片 1-3 生活区二（镜向 160°）

生活区比较分散，其中生活区一位于 815 平硐旁（照片 1-2），占地面积 0.12hm<sup>2</sup>，生活区一为自建房，占地类型为乔木林地；生活区二位于矿区南边（照片 1-3），占地面积为 0.13hm<sup>2</sup>，为自建平房，占地类型为采矿用地。

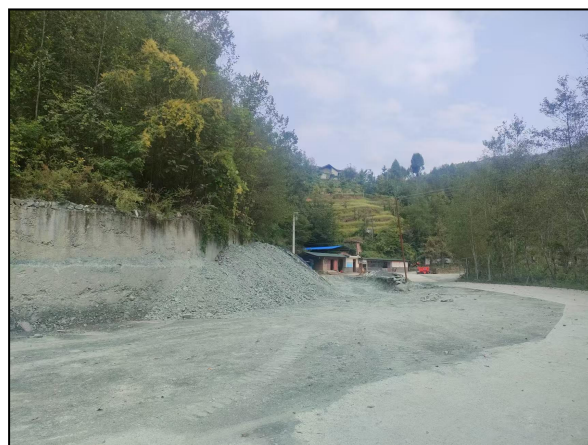
照片 1-4 工业场地一（镜向 340°）

工业场地有两处，其中工业场地一位于 815 主平硐硐口附近（照片 1-4），工业场地二位于 798 平硐旁（照片 1-5），工业场地内设空压机房、配电室、休息室、值班室等，工业场地一占地面积  $0.2\text{hm}^2$ ，占地类型为乔木林地和采矿用地；工业场地二占地面积为  $0.18\text{hm}^2$ ，占地类型为采矿用地。

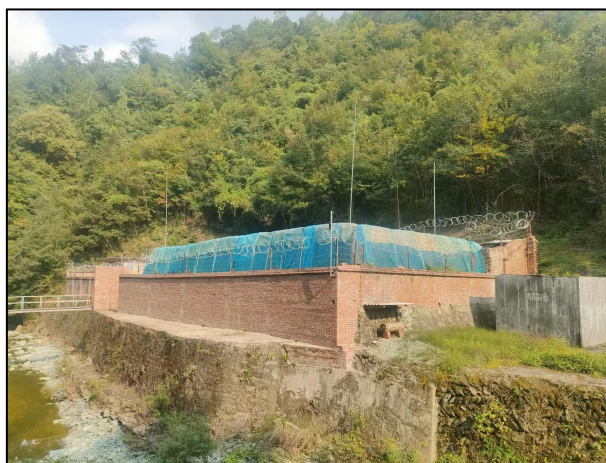
照片 1-6 炸药库（镜向 40°）

炸药库位于观音庙沟内 788 硐口南侧约 200m 处（照片 1-6），有雷管库一座、炸药库一座及值班室一座，已经当地公安机关审批，炸药库已建成并使用多年，占地面积  $0.10\text{hm}^2$ ，占地类型为采矿用地。

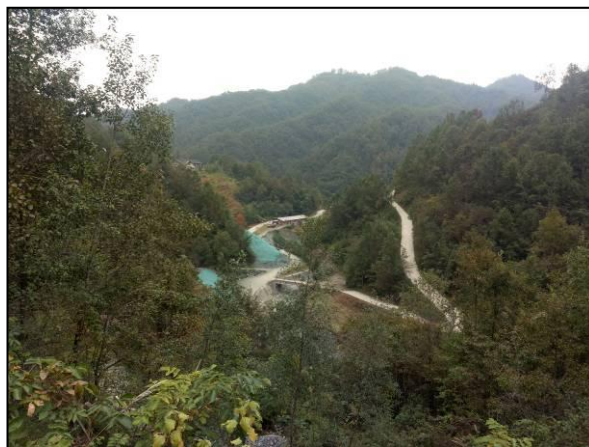
照片 1-8 矿山道路近况（镜向 140°）

矿区运输道路总长为 2.3km，包含部分社会公共道路（见照片 1-8），均已形成多年，路面宽约为 4-6m，水泥路面，合计占地面积 1.38hm<sup>2</sup>。除社会公共道路外，矿山实际使用道路合计占地面积 0.42hm<sup>2</sup>。

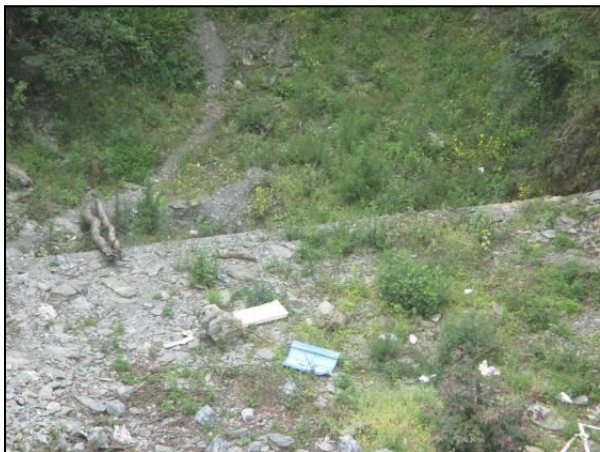
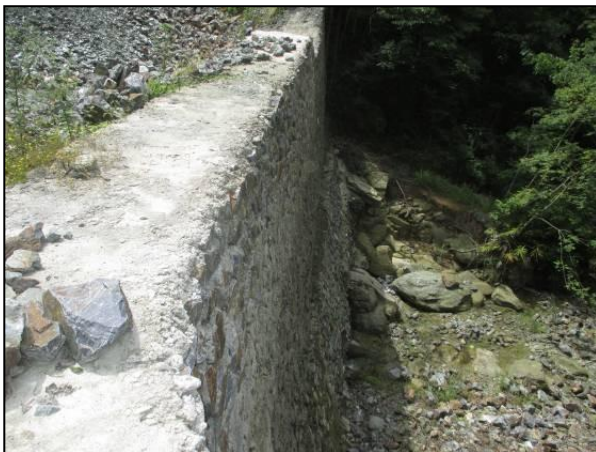
口下方（2#厂子坪废石场）和 820m 平硐下方（3#财神庙沟废石场）。仅 950m 平硐（1#陈家沟废石场）和 770m 平硐（2#厂子坪废石场）设有挡渣墙、排水沟。挡渣墙高为 6m，基础埋深为 1.0m，墙顶宽 1.0m，1#、2#废石场挡渣墙的长度合计为 50m（照片 2-7、2-8），废石场治理费用为 47.74 万元。

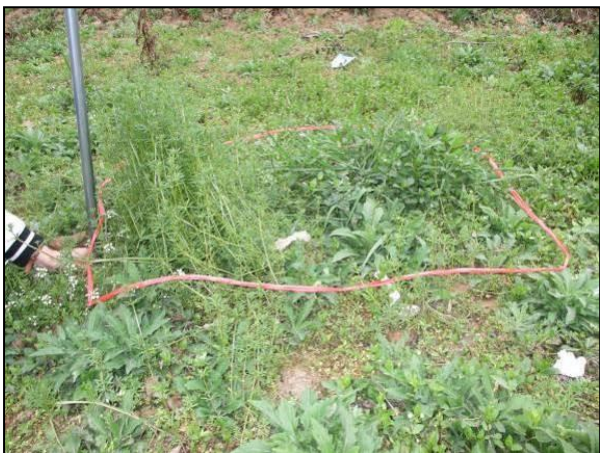
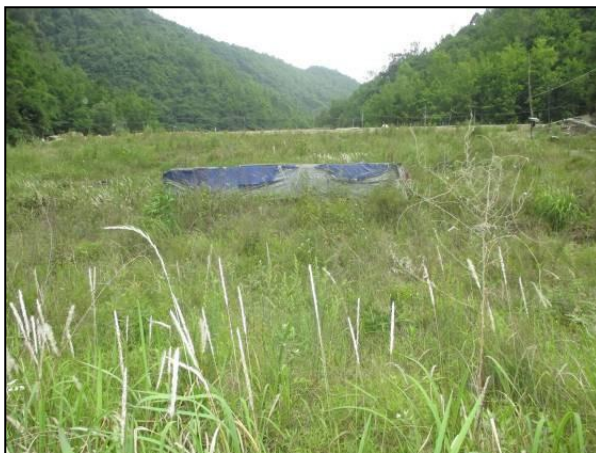
矿山企业在生产的同时对矿区地质环境进行了大规模的治理，绿化恢复植被方面栽种柏树 5000 余株，紫穗槐 1000 株，绿化面积 50 余亩；矿区面貌发生了较大改变。企业在 2015 年至 2016 年对其进行了土地复垦工作，将矿山道路建设及采掘平面开挖过程中表土剥离后，覆盖至废弃渣石之上。并在覆土后的废渣土之上栽植灌木，播撒草籽（见照片 2-9、2-10），根据现场调查，矿区范围内栽植的柏树、刺槐、成活率较高，适宜生长。

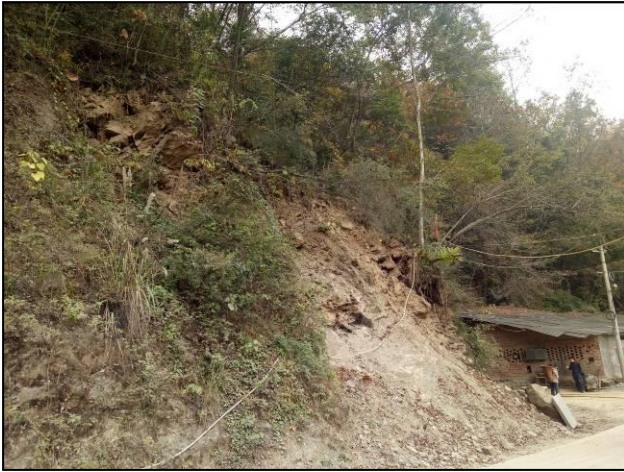
照片 3-1 H1 滑坡特征（镜向 30°）

H1 滑坡隐患点位于 798 硐口附近矿山道路一侧陡坡处。前缘中心坐标：X= ， Y= 。为一堆积层滑坡，滑体组成物质为第四系残坡积层，下部基岩为中上元古界碧口群组绿泥片岩，滑体厚度约为 0.5~2m；坡体整体坡度约 65°（照片 3-1）。

滑坡表层岩体节理裂隙发育，局部发生掉块现象，目前整体稳定性较差，发育程度中等；威胁前缘道路上过往的人员及设备，和 798 硐口，目前仅对坡体下部及坡脚局部地段进行了清理，治理工程不完善，危害程度中等，危险性中等，影响程度较严重。

②该处滑坡为修建矿山道路时开挖山坡所致。开挖后放坡坡度较大，局部呈直立状；该处岩体节理裂隙发育，坡表的强风化破碎层及坡顶的残坡积碎石土，在自重、降水等外部应力综合作用下，可能会向下滑移、垮塌等，形成滑坡灾害。
