汉中唐枫化工有限责任公司勉县磷矿  
矿山地质环境保护与土地复垦方案  
(2025-2029 年)

编制单位：陕西地矿第二工程勘察院有限公司（盖章）

提交时间：二〇二五年六月

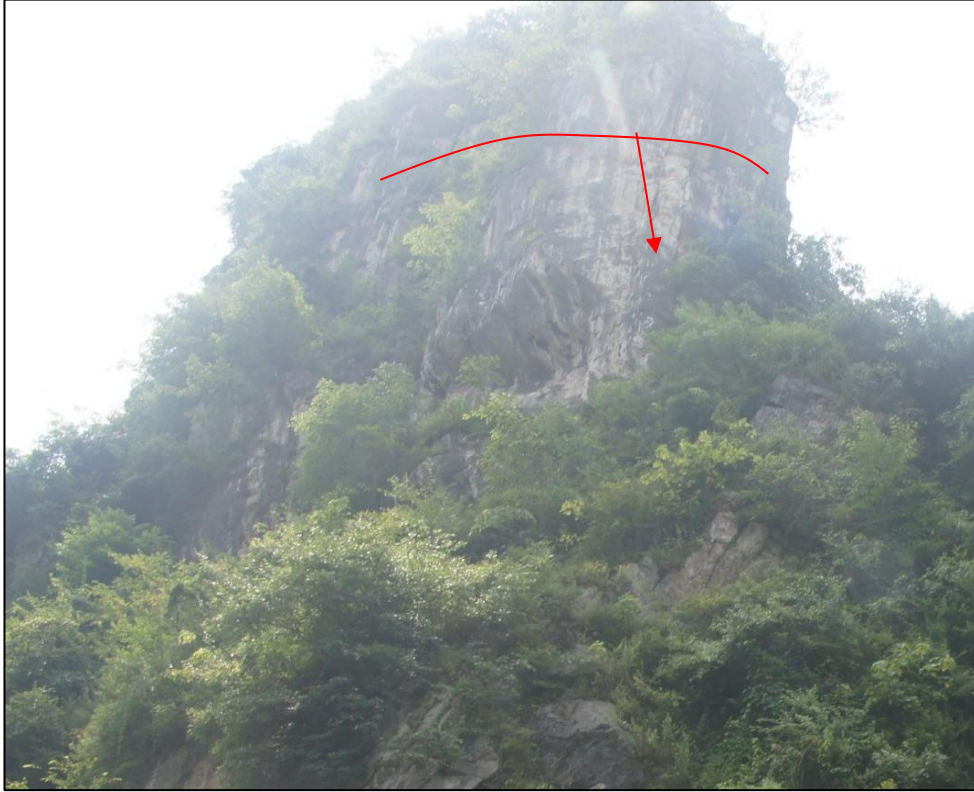
照片 3-6 为北翼崩塌隐患 B2（镜向 100°）

该不稳定地质体位于北翼矿区，茶店公路东侧，危岩体由灰岩组成，陡峭险峻，近直立。海拔680—740m，中心坐标：。危岩体高约60m，多组不同方向的节理将其切割为大小不等的块体，裂缝纵横交错。根据现场调查，顶部沿层面发育多条贯通裂缝，宽度10-20cm。

现状评估原方案不稳定地质体（B2）其发生的可能性较大，危害程度中等，危险性中等，影响程度中等。纳入本期治理方案。

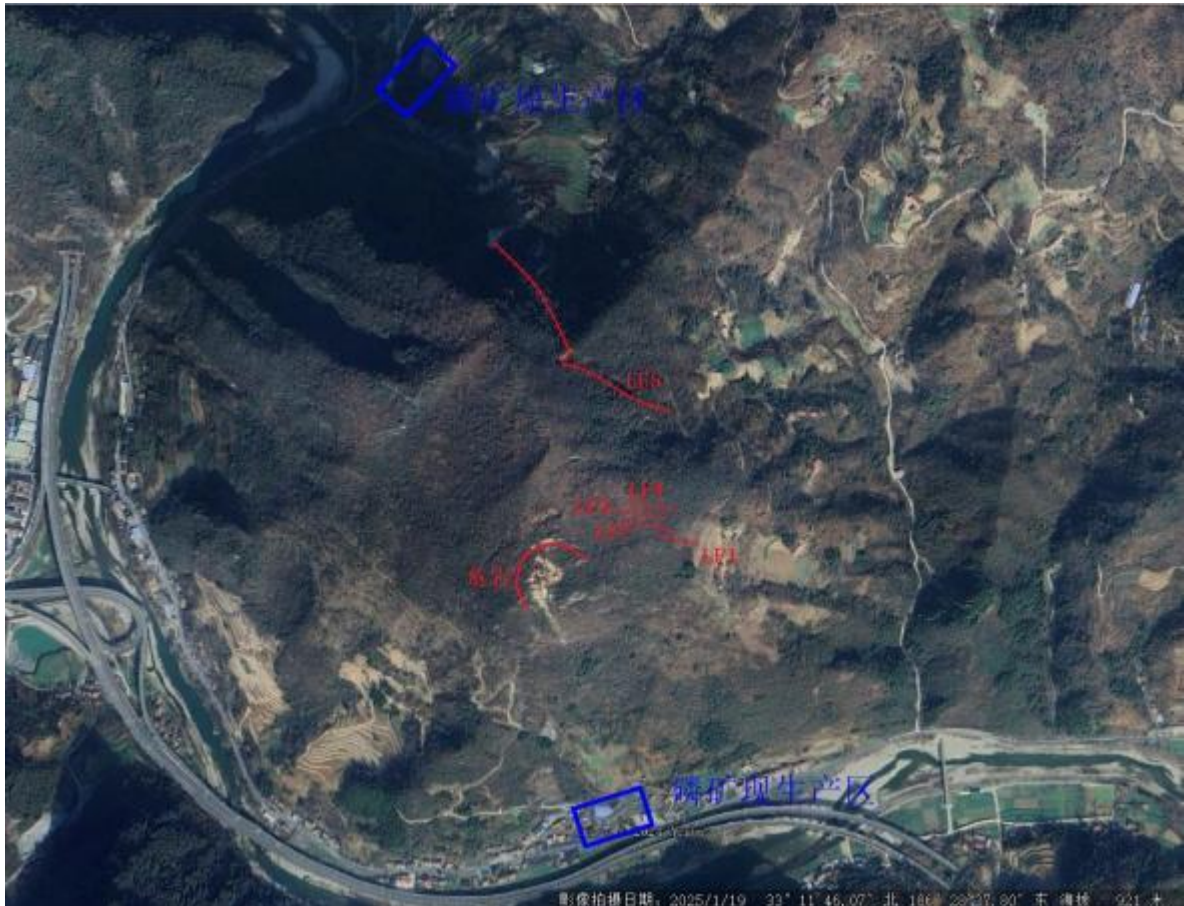
图3-3为矿山不稳定地质体卫星图

不稳定地质体位于低山地貌区，所处山体走向155°，斜坡坡度约45~50°，局部较陡立，斜坡带出露强风化~中风化灰岩，山梁西侧至北侧斜坡发育多条地裂缝：LF1地裂缝走向106°，长度约40m，宽度0.2-0.4m，平均约0.30m，可测深度1.5~4.5m；LF2地裂缝走向110°，长度约55m，宽度0.5-1.0m，平均约0.7m，可测深度3.5~10.5m，该裂缝为一贯穿裂缝，内部有明显低温气流向上吹出；LF3地裂缝走向110°，长度约45m，宽度0.2-0.3m，可测深度0.5~1.0m；LF4地裂缝走向112°，长度约30m，宽度0.2-0.4m，平均约0.3m，可测深度1.0~1.5m；LF5地裂缝走向290-330°，长度约350-400m，宽度0.5-1.0m，平均约0.6m，可测深度1.0~2.5m。见图3-3。见照片3-7至3-12。

该区斜坡带受地裂缝影响，坡面形成多处危岩，在斜坡南侧近坡顶位置处发育一危岩体，危岩体分布宽度约100m，长度约80m，后缘有危岩位移滑塌后形成的后缘壁，危岩体厚度约3m，总方量约24000m<sup>3</sup>，现状稳定性差，雨季有进一步扩大的趋势。

本次调查发现的地裂缝及不稳定地质体位于标高860-900m，稳定性较差，引发山体崩塌、落石或岩质滑坡的可能性较大，危险性大，急需治理，因此纳入本方案。

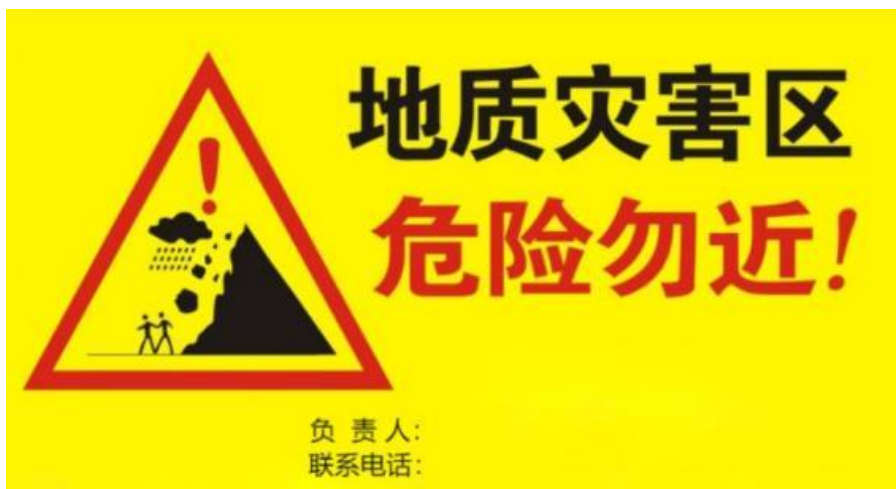
图5-1为警示牌设计大样图

在开采区受地面移动影响范围内各道路入口设置安全警示牌，提示行人注意安全。在主要进出路口设置警示牌6块（图5-1）。

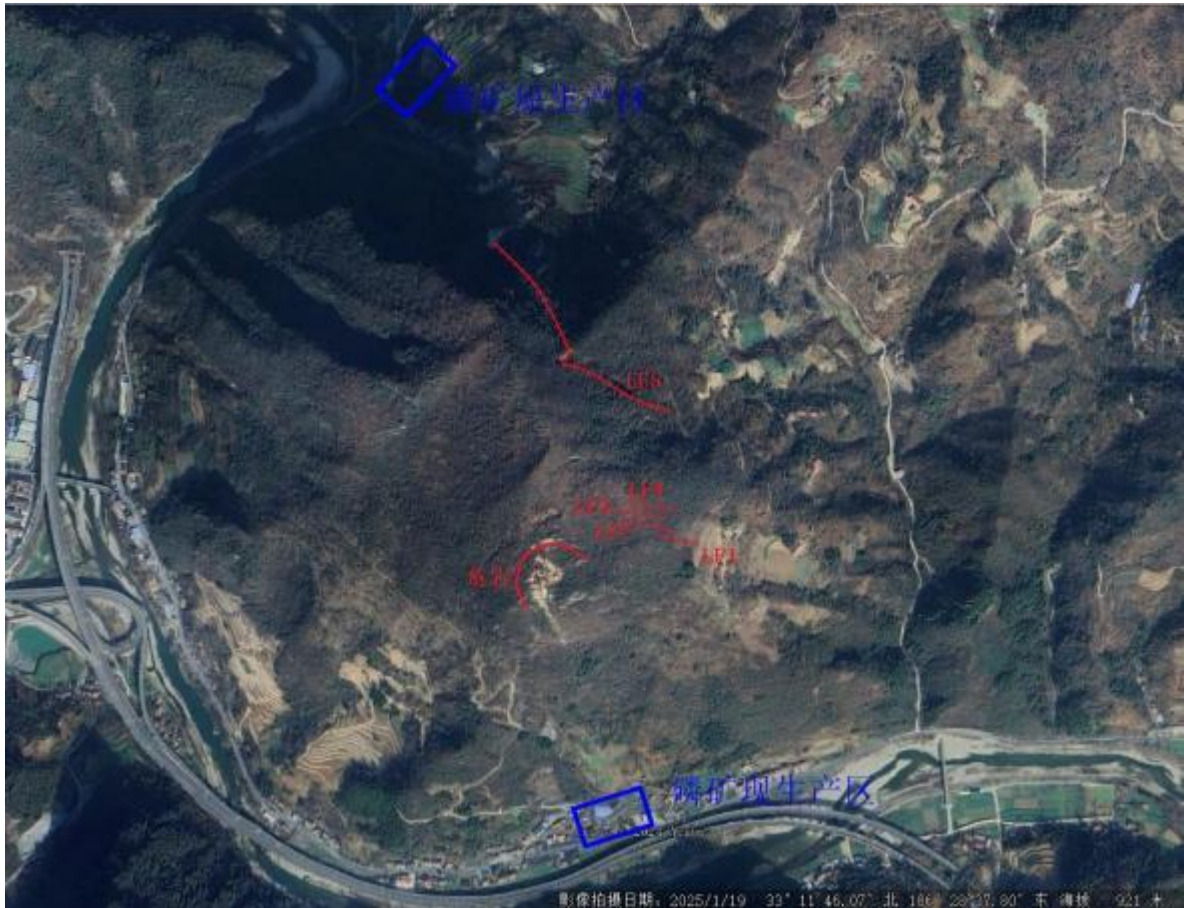
图5-2矿山不稳定地质体卫星图

不稳定地质体位于低山地貌区，所处山体走向 $155^{\circ}$ ，斜坡坡度约 $45^{\circ}\sim 50^{\circ}$ ，局部较陡立，斜坡带出露强风化~中风化灰岩，山梁西侧至北侧斜坡发育多条地裂缝：LF1地裂缝走向 $106^{\circ}$ ，长度约40m，宽度0.2-0.4m，平均约0.30m，可测深度1.5~4.5m；LF2地裂缝走向 $110^{\circ}$ ，长度约55m，宽度0.5-1.0m，平均约0.7m，可测深度3.5~10.5m，该裂缝为一贯穿裂缝，内部有明显低温气流向上吹出；LF3地裂缝走向 $110^{\circ}$ ，长度约45m，宽度0.2-0.3m，可测深度0.5~1.0m；LF4地裂缝走向 $112^{\circ}$ ，长度约30m，宽度0.2-0.4m，平均约0.3m，可测深度1.0~1.5m；LF5地裂缝走向 $290^{\circ}\sim 330^{\circ}$ ，长度约350-400m，宽度0.5-1.0m，平均约0.6m，可测深度1.0~2.5m。见图5-2所示。

该区斜坡带受地裂缝影响，坡面形成多处危岩，在斜坡南侧近坡顶位置处发育一危岩体，危岩体分布宽度约100m，长度约80m，后缘有危岩位移滑塌后形成的后缘壁，危岩体厚度约3m，总方量约24000m<sup>3</sup>。治理措施是第一年进行危岩清运以及设置警示牌。

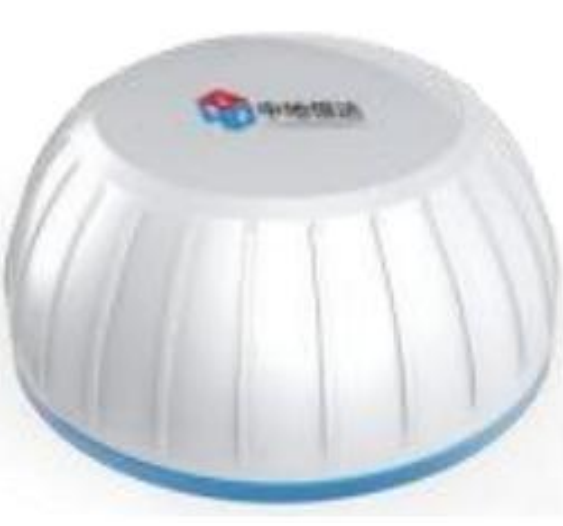
照片7为GNSS监测设备及接收机

GNSS表面位移监测系统可对监测体水平、垂直两个方向的位移进行实时监测，能够分析监测体的位移变形趋势，做到预防、预警的目的。GNSS表面位移监测系统连续、自动、实时地采集被监测体的监测数据，通过通信链路发送给数据处理中心进行高精度数据处理与分析，可获得毫米级的实时形变监测精度，再将数据结果上传至Web服务器，使用户可通过电脑、手机等终端随时随地了解被监测体的实时形变情况。
