汉中予捷矿业有限公司宁强县火峰垭金矿 矿山地质环境保护与土地复垦方案

汉中予捷矿业有限公司
2025年6月

编制单位：陕西西色地勘自然资源研究院有限公司

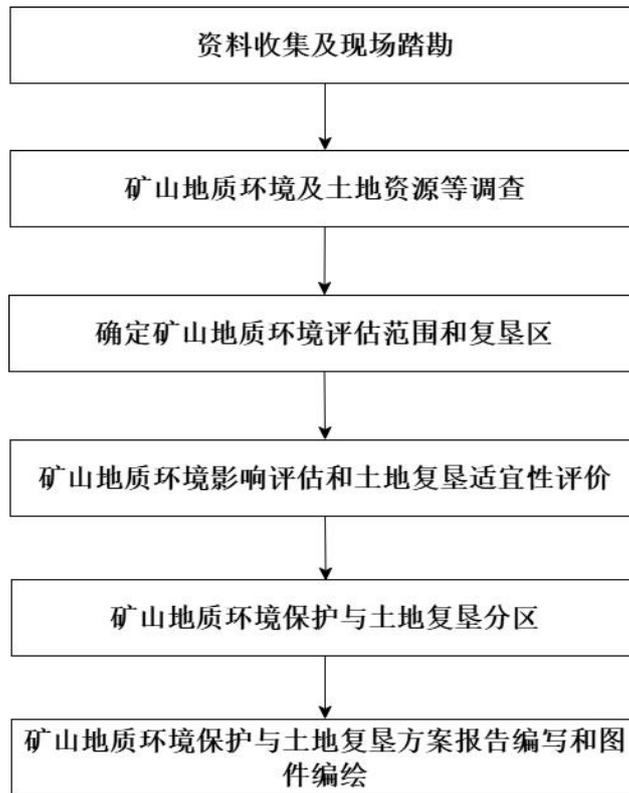
图 0-1 地质环境保护与治理恢复工作程序框图

本方案编制严格按照《矿山地质环境保护与治理恢复方案编制规范》（DZ/T0223—2011）、《土地复垦方案编制规程》（TD/T1031-2011）、《矿山地质环境保护与土地复垦方案编制指南》等相关规范标准进行，具体工作过程按照以下工作程序框图中的顺序和工作内容进行（工作程序见图0-1）。

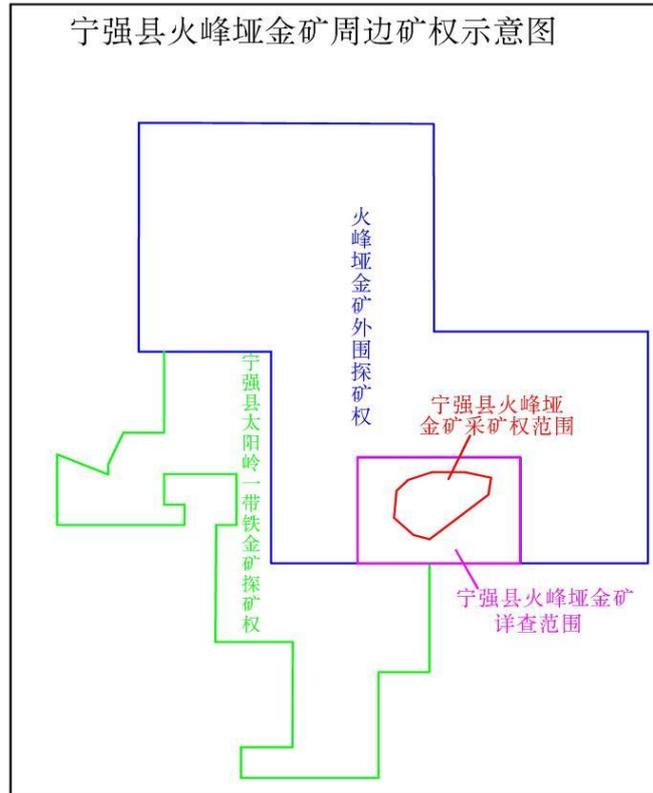
图 1-2 宁强县火峰垭金矿矿业权分布图

在火峰垭金矿采矿许可证范围以外，设置有两个探矿权属，一个是“陕西省宁强县火峰垭外围金矿详查”，勘查证号为 T61120090502028448，探矿权人同属汉中予捷矿业有限公司。另一个探矿权是“陕西省宁强县太阳岭一带铁金矿详查”，勘查证号为 6100000720587，探矿权人为宁强县益勤矿业有限公司。周边矿权设置图详见图 1-2。

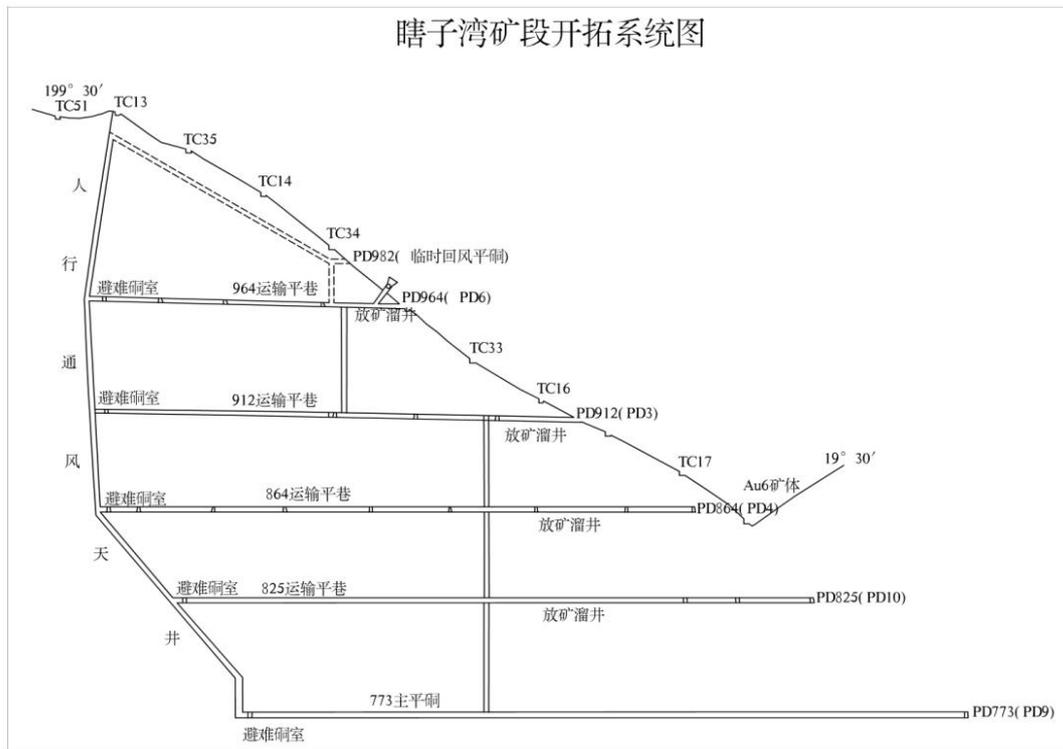
图 1-3 瞎子湾矿段开拓系统图

瞎子湾矿段 Au6、Au8 和 Au13 矿体相互距离也较近，亦采用同一个开拓系统。中段平硐设在 773m、825m、864m、912m、964m 五个中段，其中高度 40~60m。采用中段平硐开拓。各中段的废石分别从各中段平硐运出。矿石经各中段矿井放至 773m 主运平硐，再运出地表，如图 1-3。

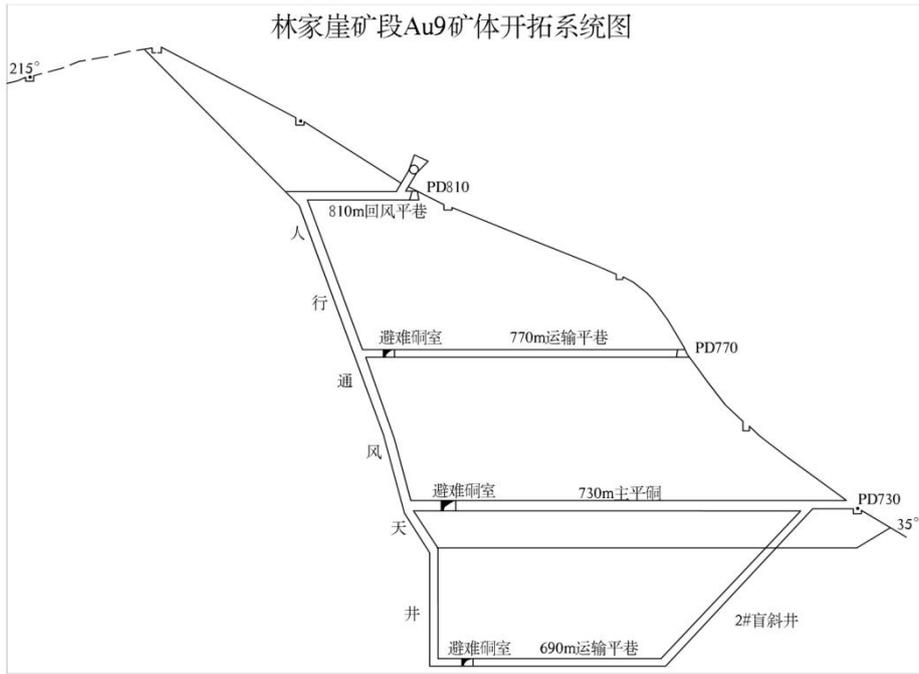
图 1-4 林家崖矿段 Au9 开拓系统图

林家崖矿段 Au9 矿体设 690m、730m、770m 和 810m 共 4 个中段，采用中段平硐开拓，730m 中段以下采用盲斜井开拓运输，2#斜井布置在矿体东侧矿体下盘，斜井垂高 40m（690~730m），坡度 25°，并在矿体西南侧端部设置人行回风天井和上中段构通。如图 1-4 所示。

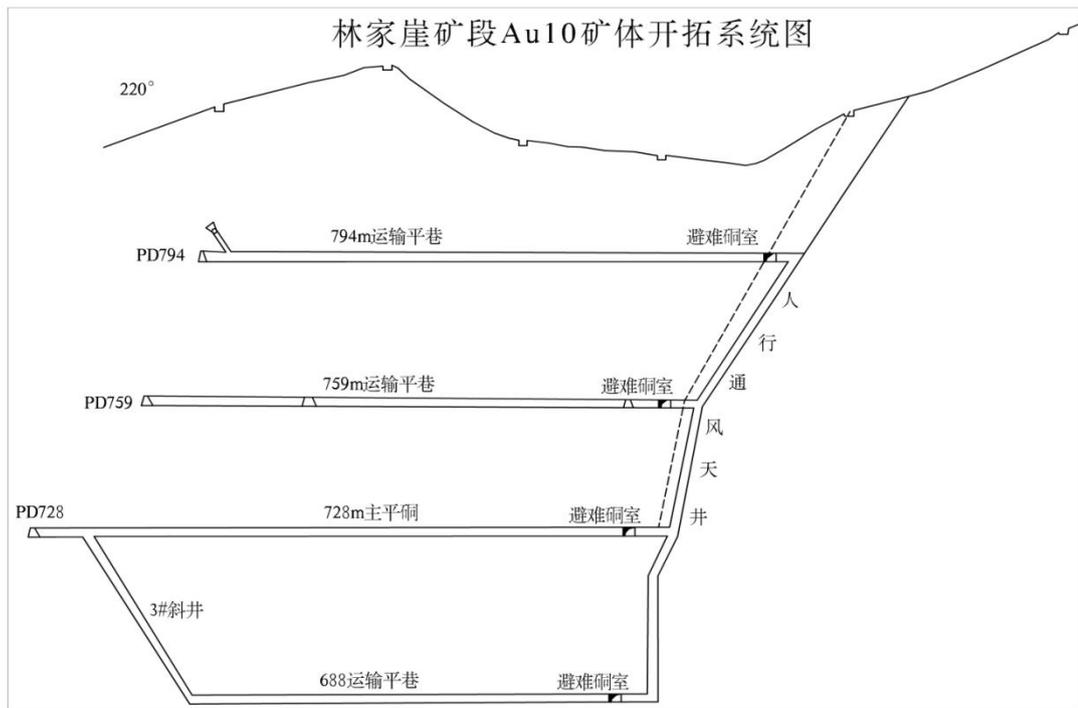
图 1-5 林家崖矿段 Au10 开拓系统图

林家崖矿段 Au10 矿体设 688m、728m、759m 和 794m 共 4 个中段，采用中段平硐开拓。728m 以下采用盲斜井开拓运输，3#斜井布置在矿体西南侧矿体下盘，斜井垂高 40m（688~728m），坡度 25°，并在矿体东北侧端部设置人行回风天井和上中段构通。如图 1-5 所示。

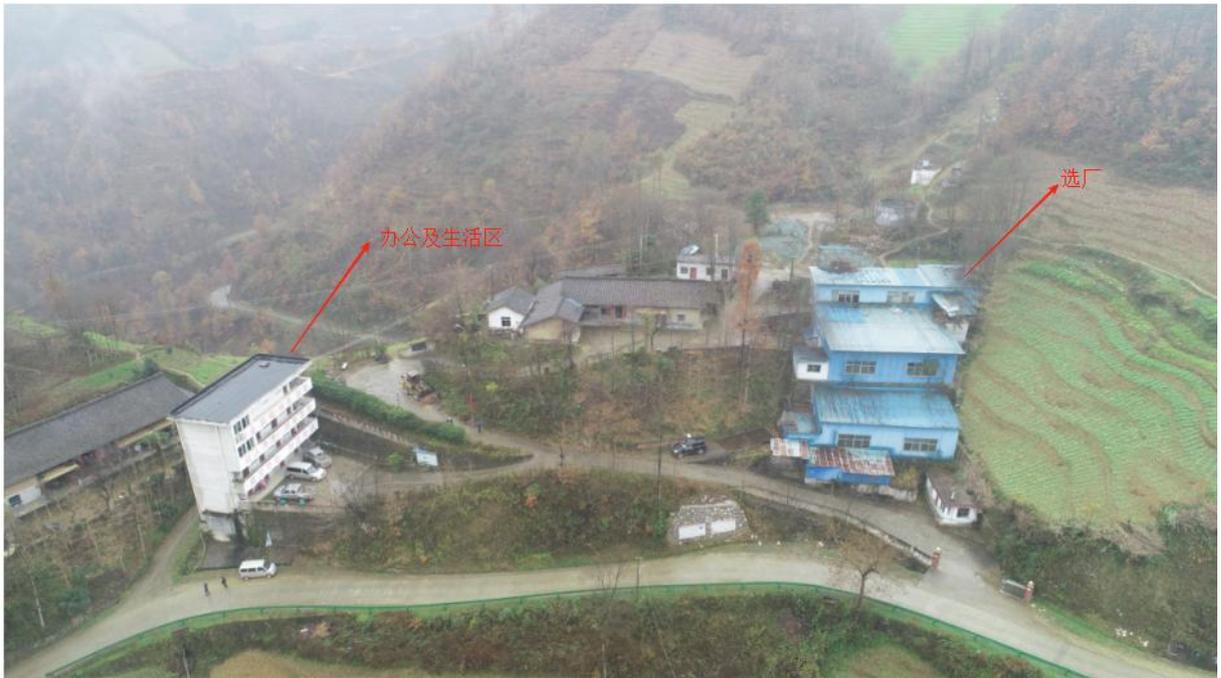
选厂位于康宁路西边山前斜坡地带，临近办公生活区，总占地面积0.070hm²，周边多为耕地及林地，用地类型为临时性用地。选厂主要建筑包括值班室、事故池、选矿车间、磨矿车间、粉矿仓、化验室、选厂矿石堆放场、高压电房、高位生产水池等建筑物，均为彩钢房及砖混结构厂房，选厂厂房地面采用水泥硬化处理，外部地面采用砂石料压实处理，与康宁路由长约45m运矿道路相连接。选厂产生的尾渣采取干排工艺，统一运至工厂进行综合回收（见图1-10）

图1-10 办公生活区及选厂 镜向274°

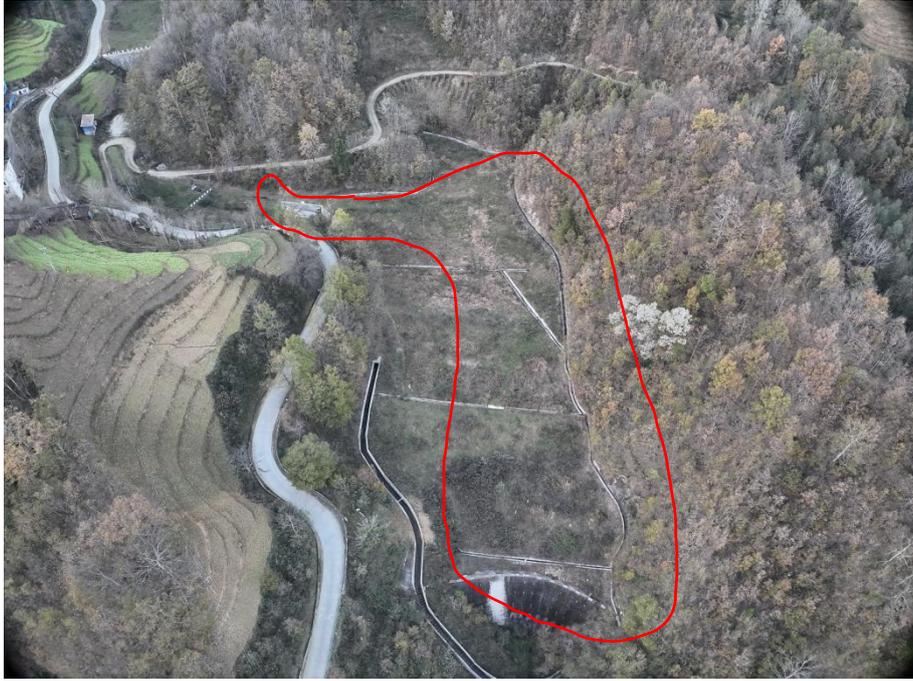
毛垭湾尾矿库位于矿区北侧3.2km处，与选厂隔着康宁路，位于选厂下游约50m处。毛垭湾尾矿库库容 $22.38 \times 10^4 \text{m}^3$ ，现已排满并停止使用，占地面积0.9347hm²，用地类型为临时性用地。企业对毛垭湾尾矿库做闭库设计，已通过评审，尾矿库管理职能现已移交应急管理部门，目前企业已按要求闭库。（见图1-11）。

图1-11 尾矿库 镜向2°

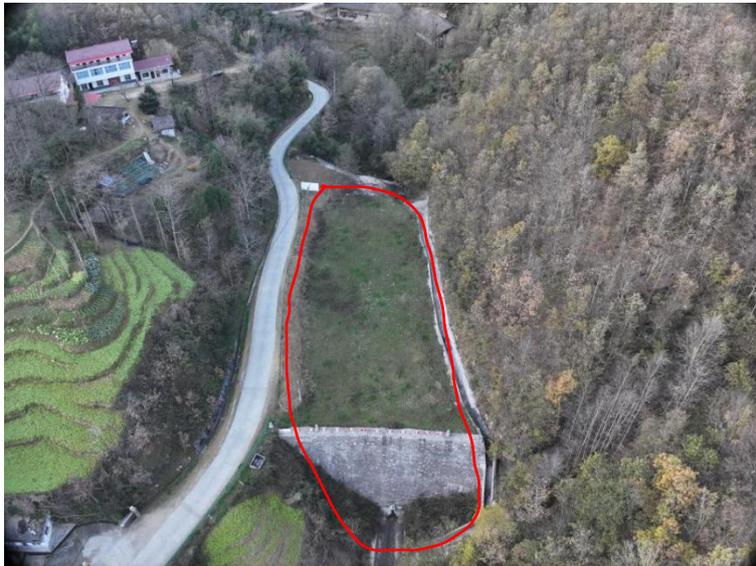
废石场位于尾矿库北侧，按照地形属于山谷型，地势东北高西南低，两侧山坡地形较缓，植被覆盖较好，废石场前侧修建有浆砌石拦渣坝，坝高 6m，废石堆放高度与拦渣坝齐平，占地面积 0.0788hm²，用地类型为临时性用地。目前废石场已按要求覆土绿化。（见图 1-12）。

图1-12 废石场 镜向2°

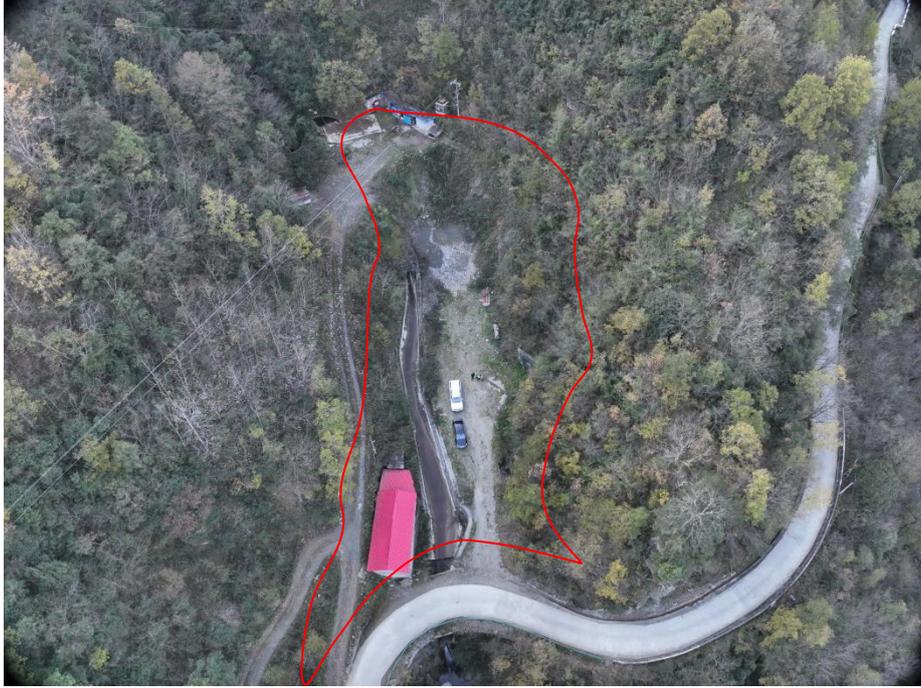
矿山已建采矿工业场地位于陈家沟沟口，总占地面积 0.377hm²，用地类型为临时性用地。采矿工业场地主要位于 PD773 主平硐口处，已有建筑为 PD773

硐口南侧活动板房、北侧放置空压机、简易工棚、变压器墩台及值班房等建筑设施，PD（760）主平硐口南侧为一清水池，以及1号渣堆，采矿工业场地运矿道路与康宁路相连长约30m，路面采用砂石料压实处理。（见图1-13）。

图1-13 采矿工业场地 镜向345°

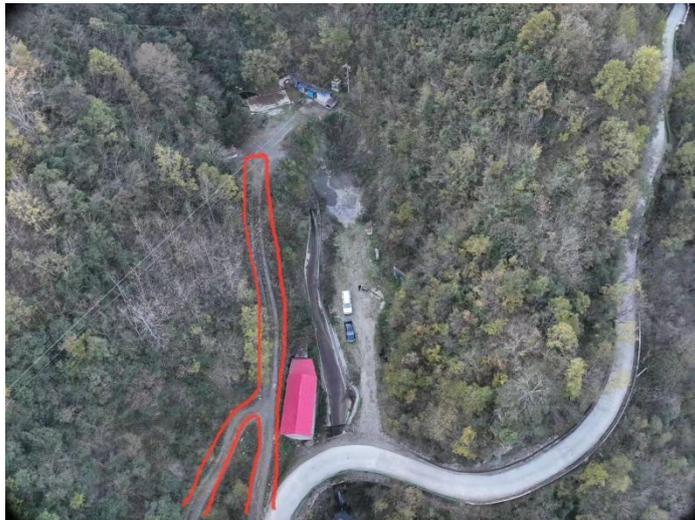
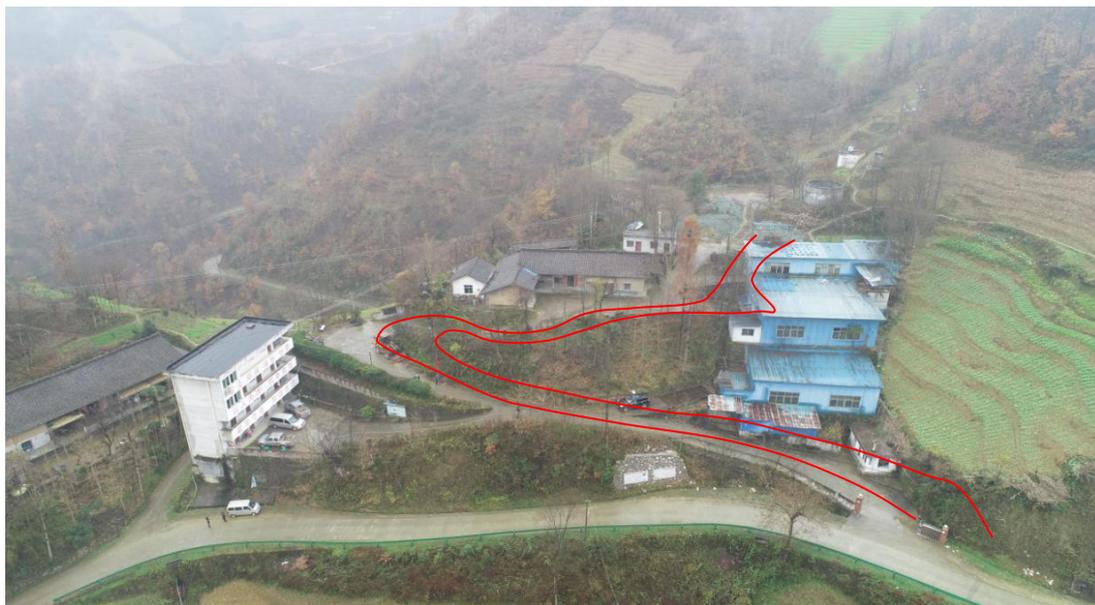
矿山道路利用原有村道，主要为采矿工业场地运矿道路、选厂运矿道路均与康宁路相连。选厂运矿道路为村里硬化水泥道路一段，长约45m，宽度约3m；采矿工业场地运矿道路采用碎石路面，道路长约30m，宽度约3m；开采结束后道路归还村上（见图1-14、图1-15）。

图1-14 采矿工业场地运矿道路 镜向355°

图1-15 选厂运矿道路 镜向265°

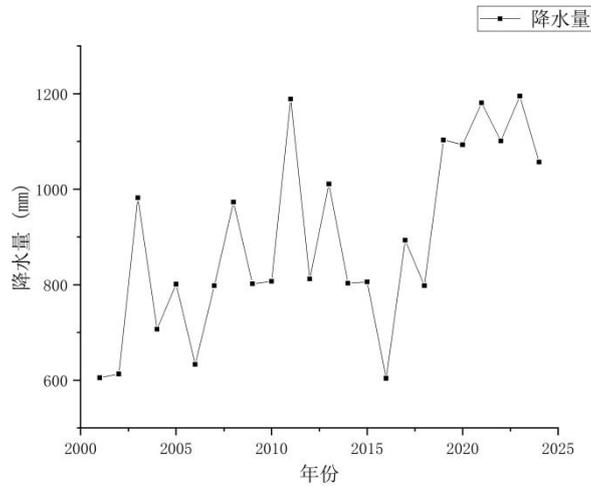
图 2-2 宁强县多年（2001—2024 年）降水量曲线

量849.42mm，最高1189mm（2011年），最低604.61mm（2016年），历年降水量（图2-2）。

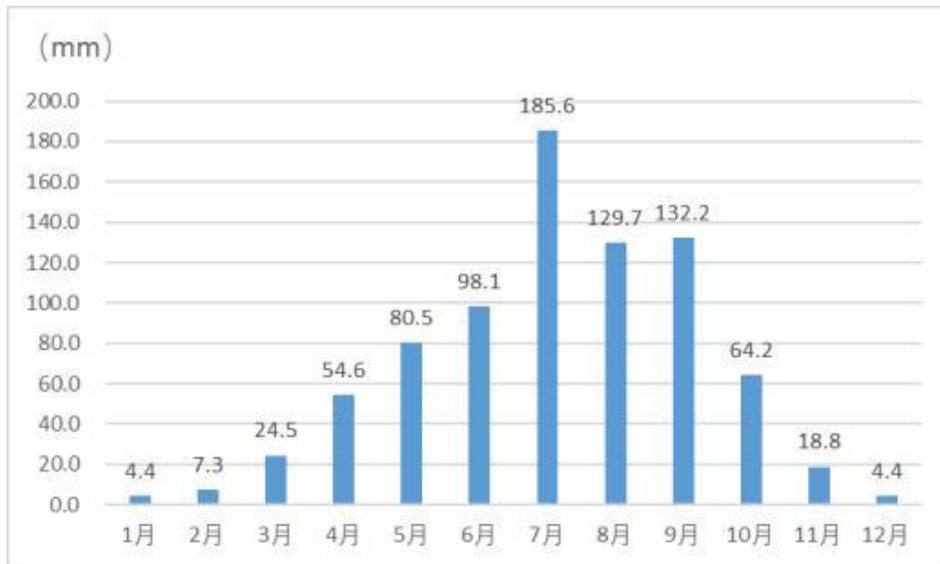
图 2-3 宁强县多年月平均降水量曲线图

降水年内分配情况：调查区内降水的季节性变化也极为明显，分布极为不均，年内降水量呈较明显的驼峰型。12~2月三个月降水量极少，仅占全年降水量的2.4%；7~9月三个月降水量约占全年的70%，其中一般又以7月最多。总的趋势是从4月以后逐月递增，且集中程度高，主要集中在7~9月，9月以后又逐月递减，至12月降至最低（图2-3）。

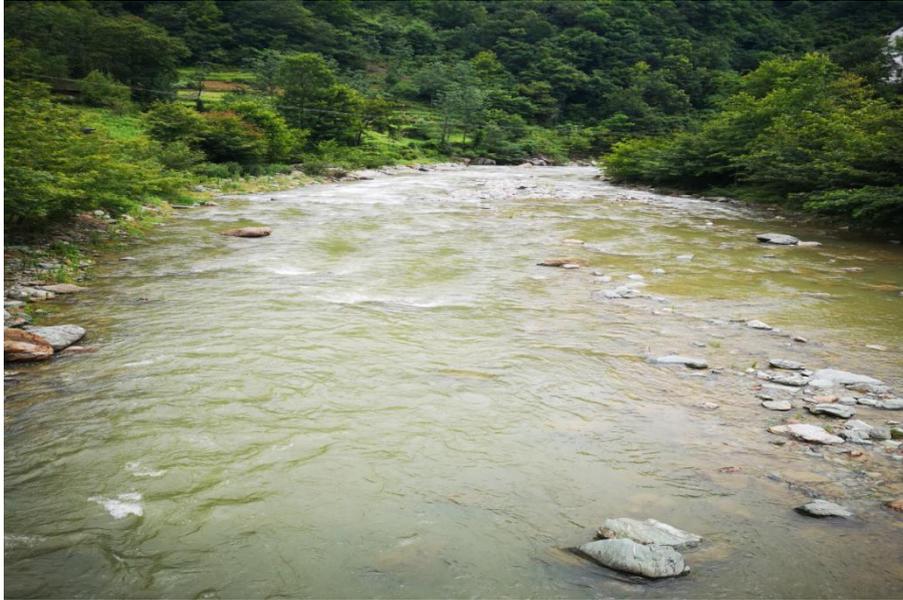
清河：平水期实测河水流量为 $3.61 \text{m}^3/\text{s}$ 。河流两侧次级沟系呈树枝状汇入清河中。河水流量随季节（降水）变化较大，呈现出暴涨暴跌态势。雨后最大洪水流量达 $84 \text{m}^3/\text{s}$ 。洪水位高出河水水位约 3m（见图 2-5）。

图 2-5 清河 镜向 120°

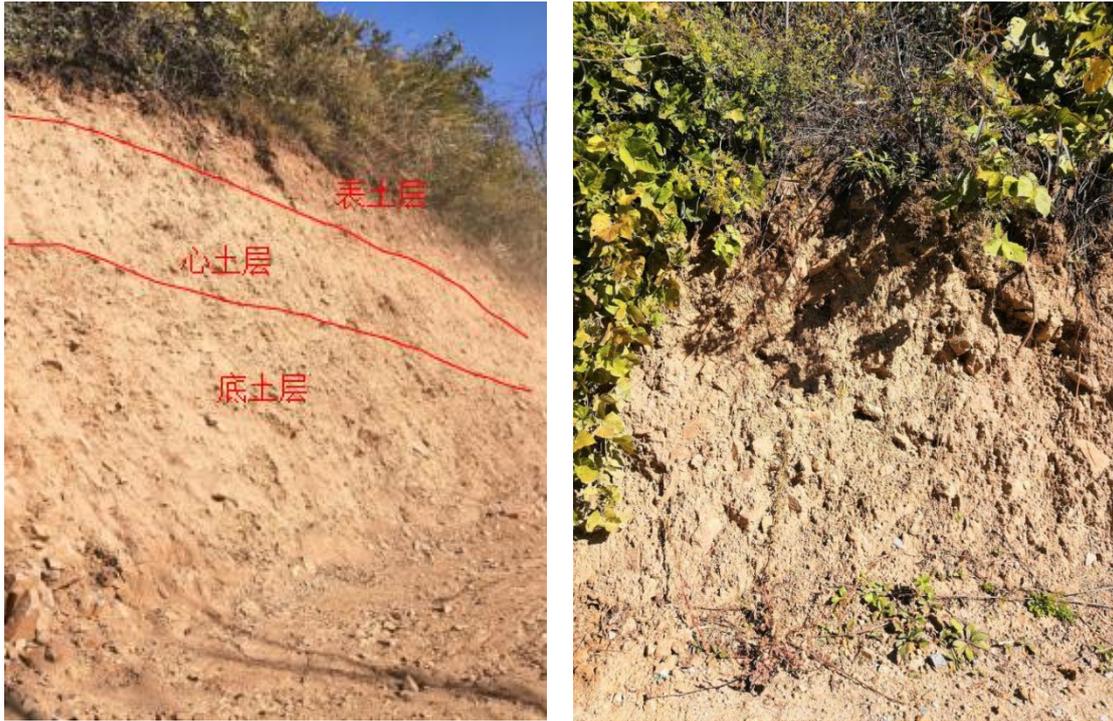
图 2-11 矿区土壤剖面

矿区土壤主要为普通黄棕壤。普通黄棕壤主要分布在海拔较高、气温较低、雨量较多的地区，剖面一般为黄棕色。在温湿条件下，土壤黏化和淋溶性较强。 <0.01 物理性黏粒表土层为 34.43mm，心土层为 39.11mm。心土层有黏化现象，但未形成黏盘层。结构多为块状，按成土母质，可将黄棕壤划分为沙黄泡土、石片黄泡土、石青黄泡土、夹石黄泡土四个土属（图 2-11）。

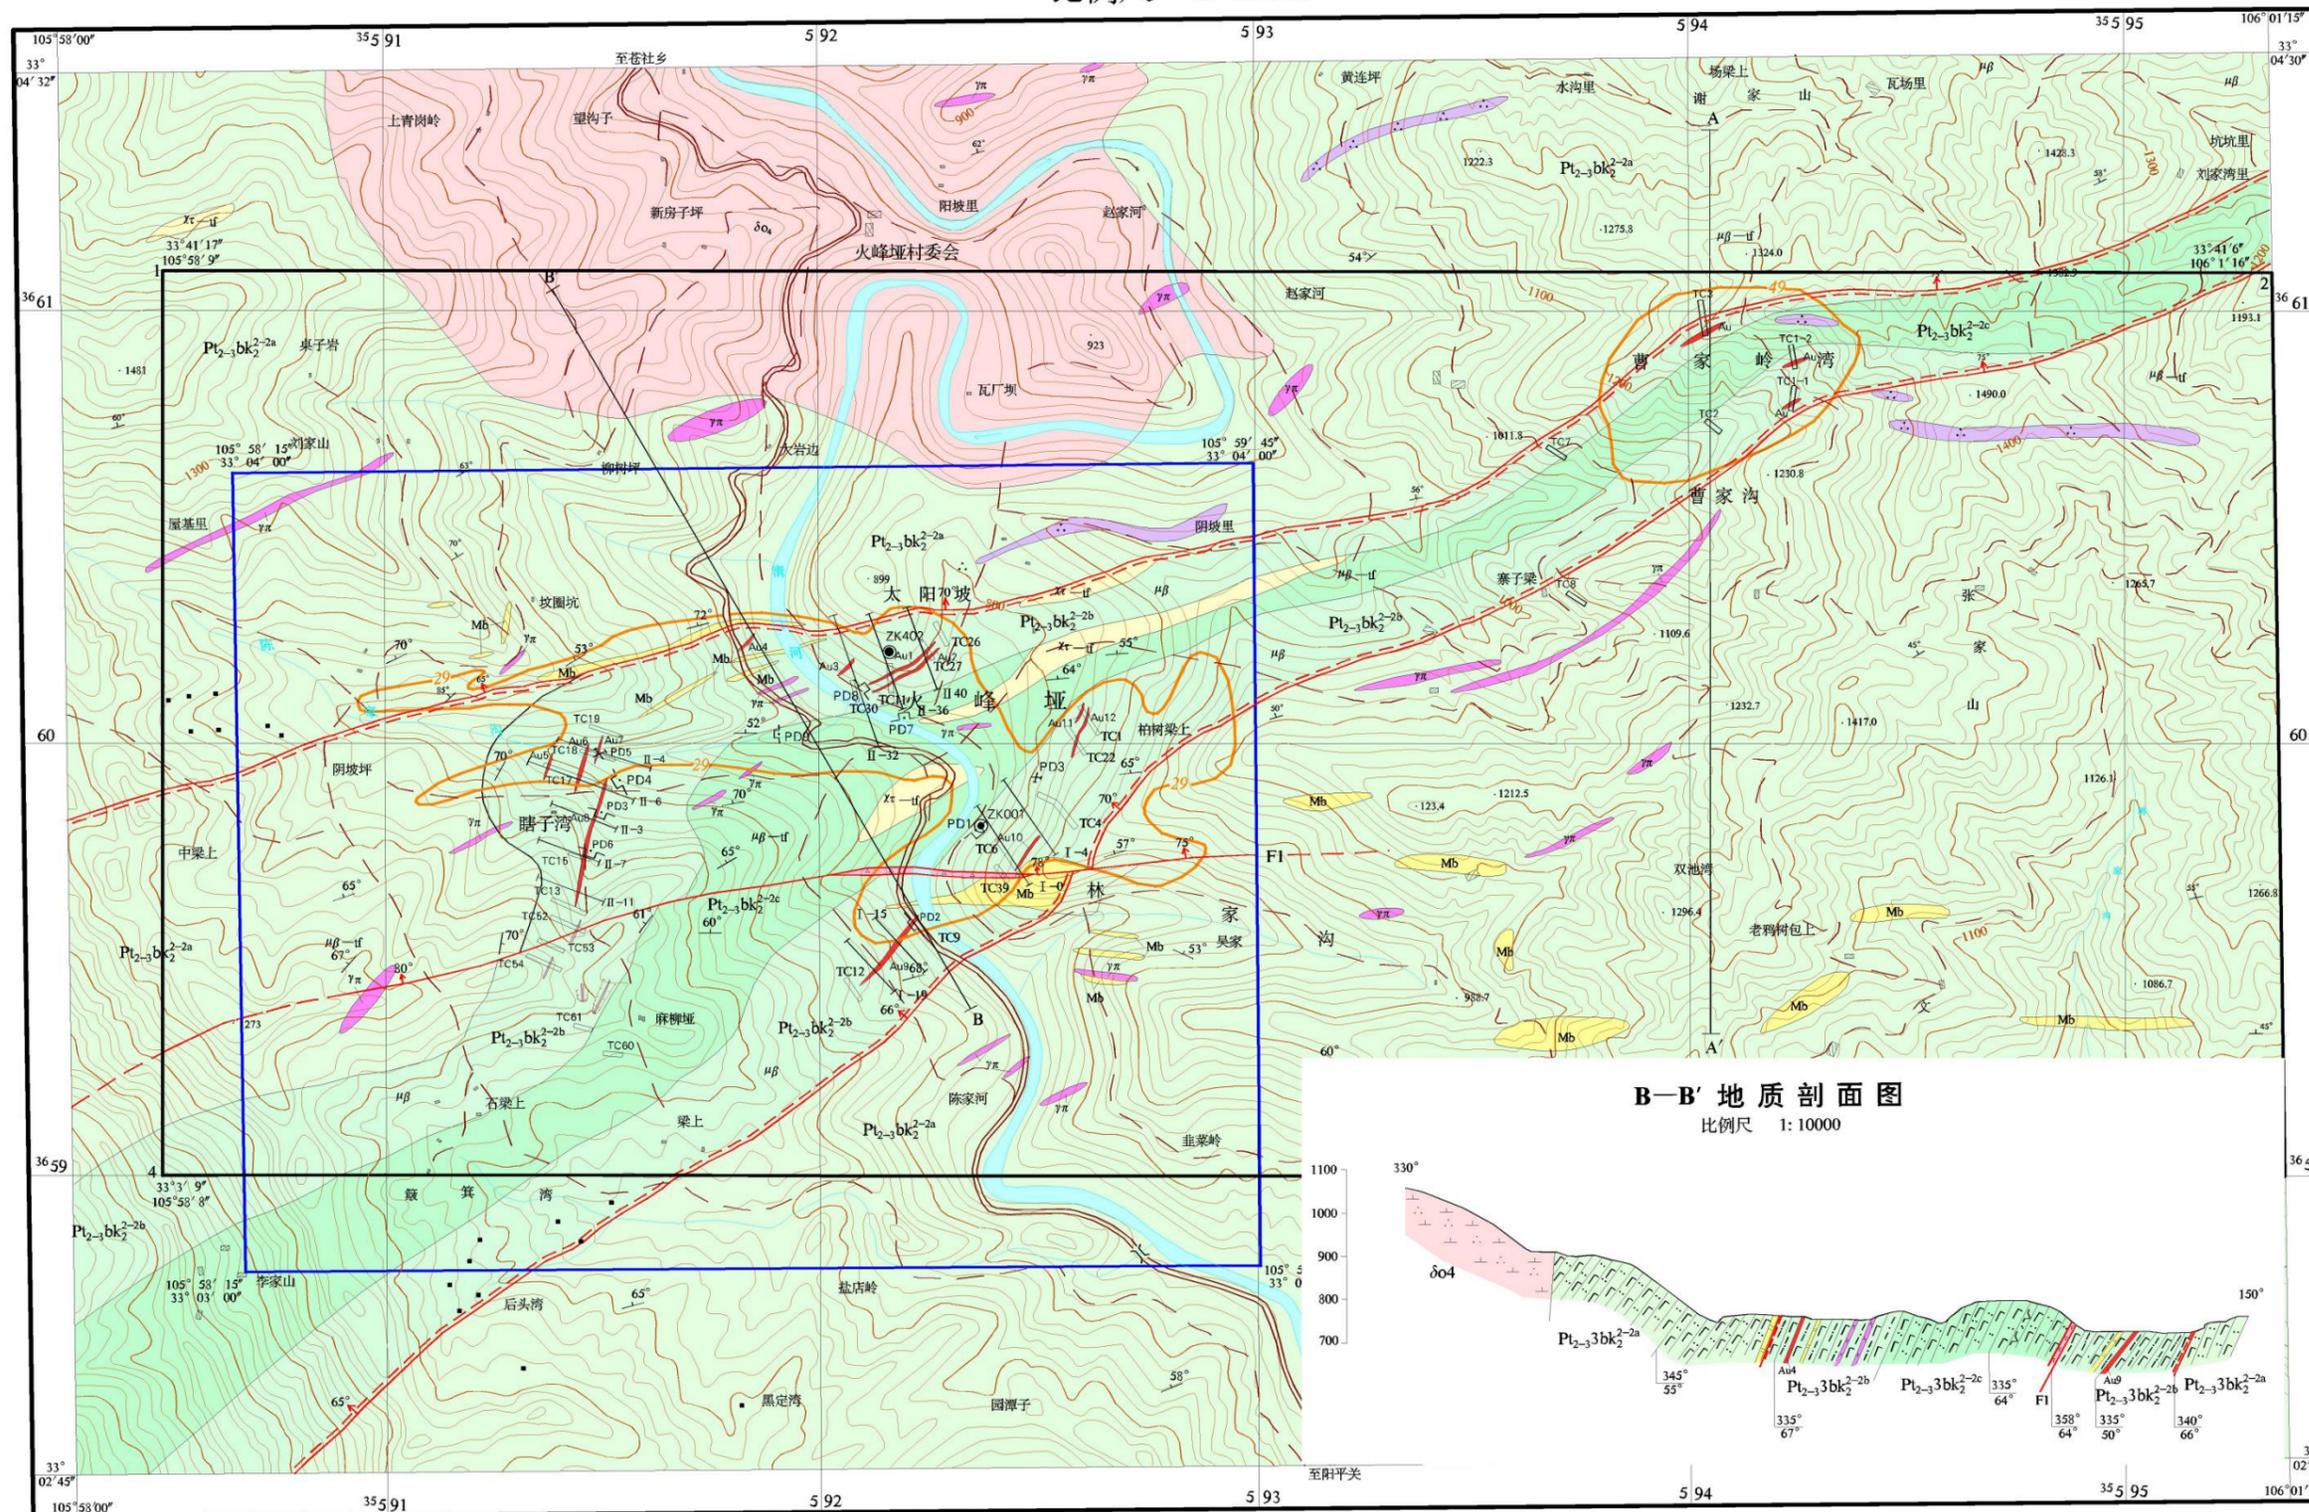
宁强县火峰垭金矿区地形地质图

- Pt₂₋₃bk₂^{2-2c} 二岩组二岩段三岩性层, 细碧质凝灰岩, 夹角斑质凝灰岩。
- Pt₂₋₃bk₂^{2-2b} 二岩组二岩段二岩性层, 糜棱岩化细碧岩, 局部夹大理岩, 石英脉发育, 含金矿化层。
- Pt₂₋₃bk₂^{2-2a} 二岩组二岩段一岩性层, 细碧质凝灰岩, 局部夹大理岩
- Mb 糜棱岩化细碧岩
- Mb-ff 细碧质凝灰岩
- Xr-ff 角斑质凝灰岩
- Mb 大理岩
- δO₄ 石英闪长岩
- γR 花岗岩岩脉
- 次生石英岩
- 糜棱岩化细碧岩
- 细碧质凝灰岩
- 角斑质凝灰岩
- 大理岩
- 石英闪长岩
- 花岗岩岩脉
- Au₂ 金矿体位置及编号
- Au 金矿体位置
- 340° 66° 岩层产状 倾向 倾向角
- F1 实测断层破碎带及编号
- 韧性剪切带
- B-B' 实测地质剖面位置及编号
- PD1 平硐位置及编号
- ZK001 见矿钻孔位置及编号
- 未见矿钻孔位置及编号
- 29 金化探异常及编号

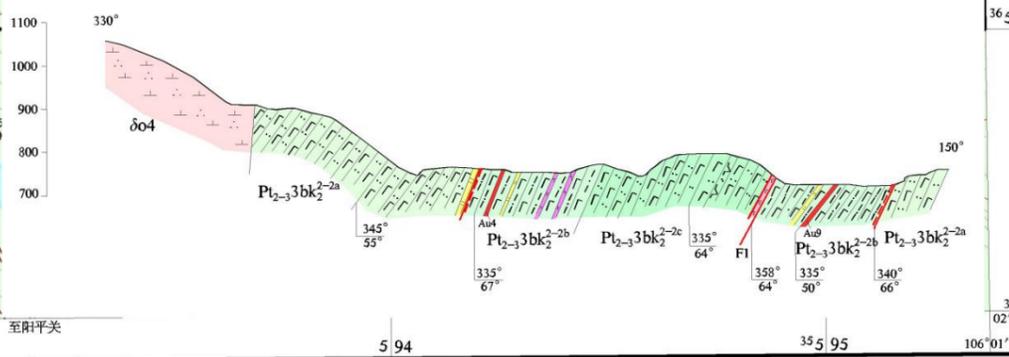
B-B' 地质剖面图

同时还经历了多期构造变形作用，即早期韧性剪切变形和晚期脆性变形。前者变现为透入性流理，糜棱岩化岩石，控制石英脉及侵入体的展布方向。而后者强剪切作用使成矿热液沿带内弱应力域热液活动加强，形成了含金石英脉。

该剪切带是区内成矿热液运移的通道，对区内金矿体的形成起控制作用。根据挤压变形强弱，划分出南北两个强烈挤压片理化带——糜棱岩带（即矿化带），本次圈出的矿体就赋存于该带中。

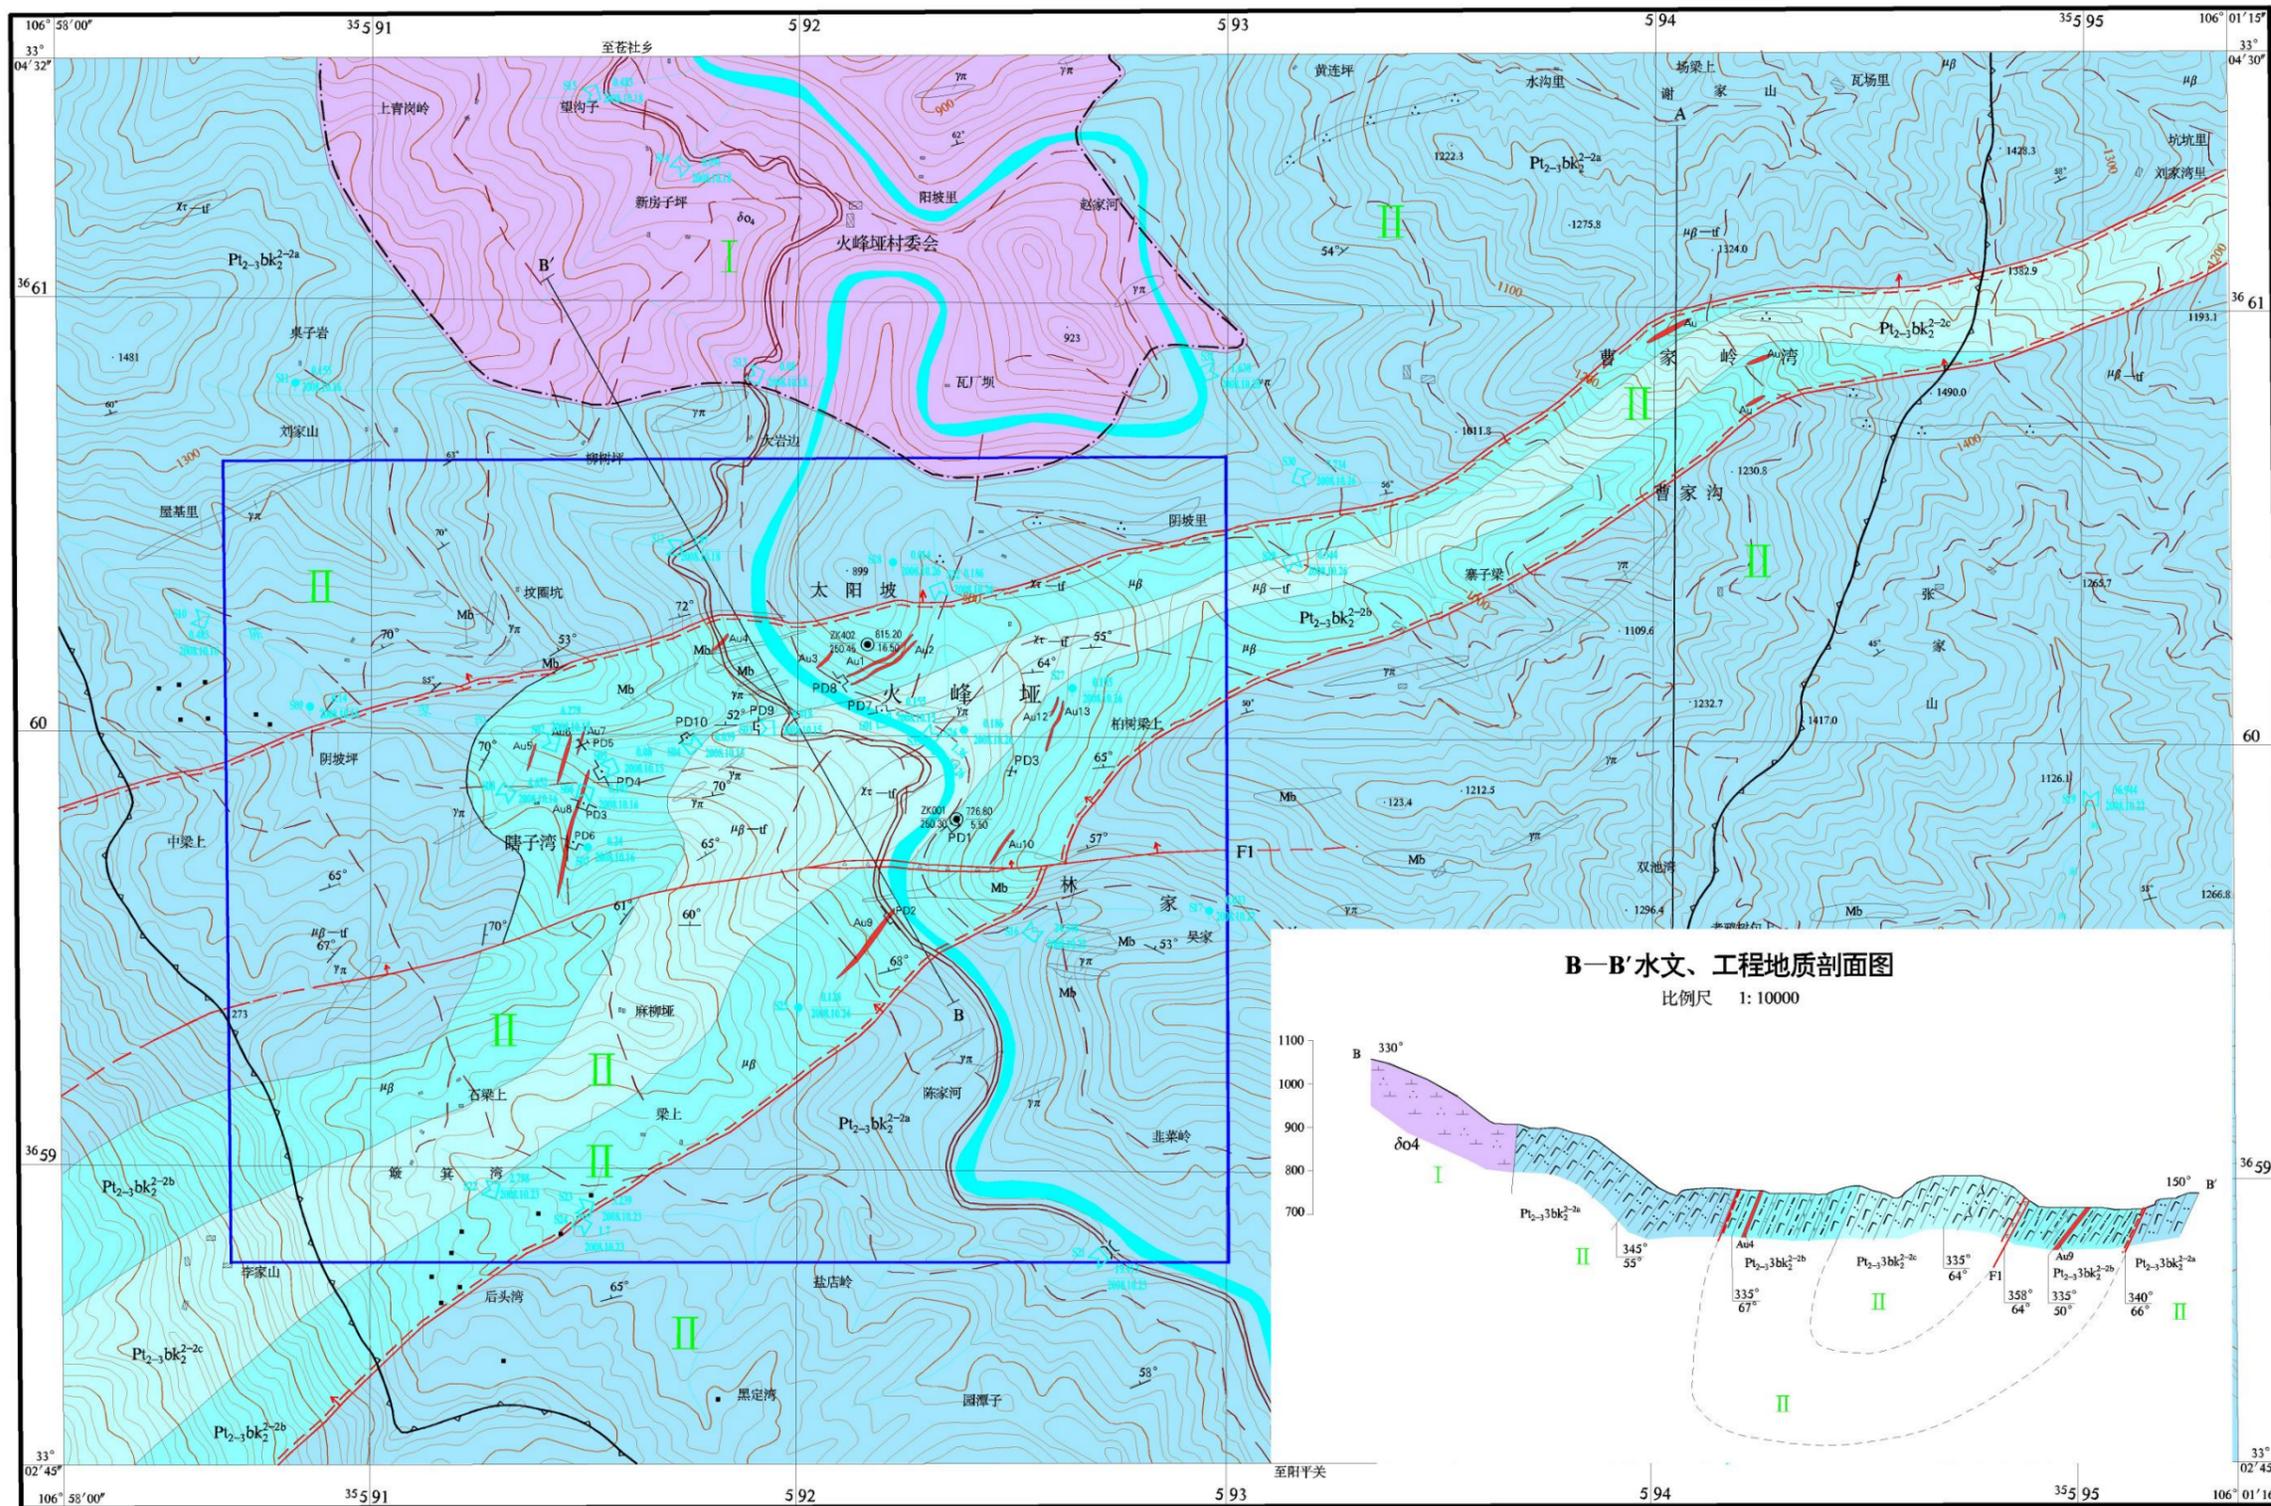
宁强县火峰垭金矿区水文、工程地质图

- 一、水文地质**
 - $Pt_{2-3}bk_2^{2-2a}$ 中上元古界碧口群二亚群二岩组二岩段一岩性层基岩裂隙潜水含水层
 - $Pt_{2-3}bk_2^{2-2b}$ 中上元古界碧口群二亚群二岩组二岩段二岩性层基岩裂隙潜水含水层
 - $Pt_{2-3}bk_2^{2-2c}$ 中上元古界碧口群二亚群二岩组二岩段三岩性层基岩裂隙潜水含水层
 - δo_4 石英闪长岩相对隔水层
 - S27 0.155 下降泉及编号 流量(升秒) 流量日期
 - S4 36.944 地表水测流点及编号 流量(升秒) 流量日期
 - PD7 0.155 平洞地下水涌水量测量点 流量(升秒) 流量日期
 - ZK02 815.71 孔号 水文观测孔 水位标高(米) 孔深(米) 水位埋深(米)
 - 地表水系
 - 地表分水岭
- 二、工程地质**
 - 工程地质岩组界线
 - I 坚硬岩类工程地质岩组
 - II 坚硬—半坚硬岩类工程地质岩组
- 三、其它**
 - 糜棱岩化细碧岩
 - 细碧质凝灰岩
 - 角斑质凝灰岩
 - 大理岩
 - $\mu\beta$ 糜棱岩化细碧岩
 - $\mu\beta-if$ 细碧质凝灰岩
 - $Xc-if$ 角斑质凝灰岩
 - Mb 大理岩
 - Au2 金矿体位置及编号
 - 340° 66° 岩层产状 倾向 倾角
 - 韧性剪切带
 - B-B' 实测地质剖面位置及编号

该含水岩组的富水性、补给、径流、排泄条件受地质构造、地层岩性、动力地质作用和风化作用的控制和制约。在基岩上部，由于构造裂隙和风化裂隙的共同作用和相互叠加，形成网状基岩裂隙潜水；下部则为成岩裂隙、构造破碎带脉状裂隙潜水。其地层岩性主要为一套海相火山喷发沉积岩组成。岩石类型主要有磨棱岩化细碧岩、凝灰质细碧岩、细碧质凝灰岩、角斑质凝灰岩夹大理岩等透镜体。该含水岩组分为以下三个亚组：

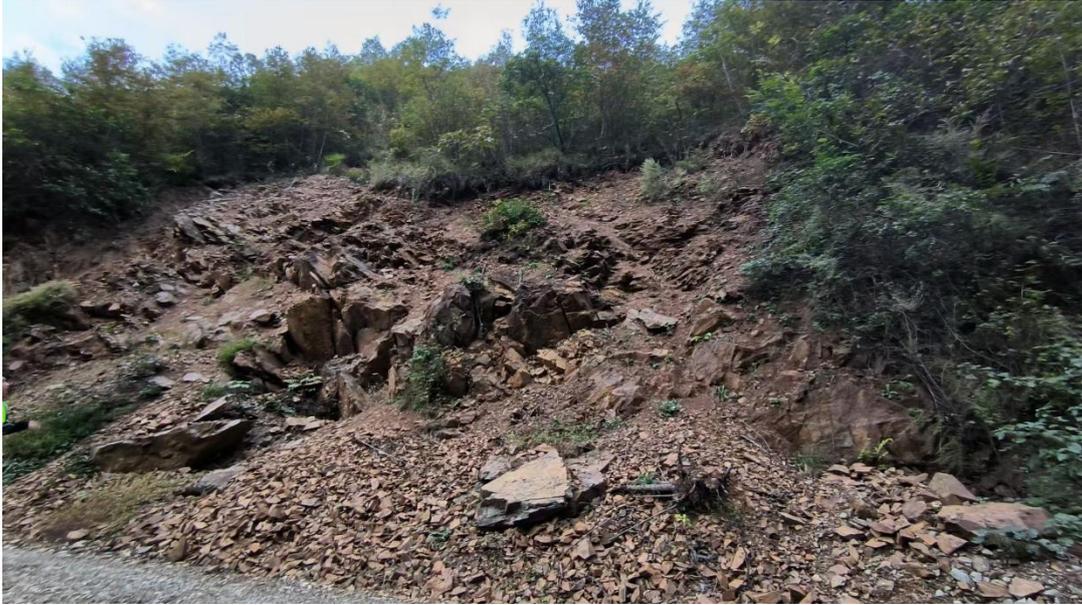
矿山崩塌隐患位于矿区 900m 平硐南侧矿山道路斜坡处，为矿山修建矿山道路开挖山体所形成。崩塌处因矿山修建运矿道路开挖边坡基岩均较为破碎，存在危岩、危石；崩塌方向垂直山体斜坡走向，且随走向变化而变化。根据现场量测，崩塌隐患体宽约 20m，高约 10m，隐患体体积约 200m³，属于小型规模。崩塌隐患稳定性较差，威胁下方矿山道路及行人安全，危险性中等，其危害程度中等。如图 2-45 所示。

图 2-45 B4 崩塌隐患

针对该崩塌隐患，矿山对其进行清理危岩，设立浆砌石挡墙进行拦挡，并设置警示牌。

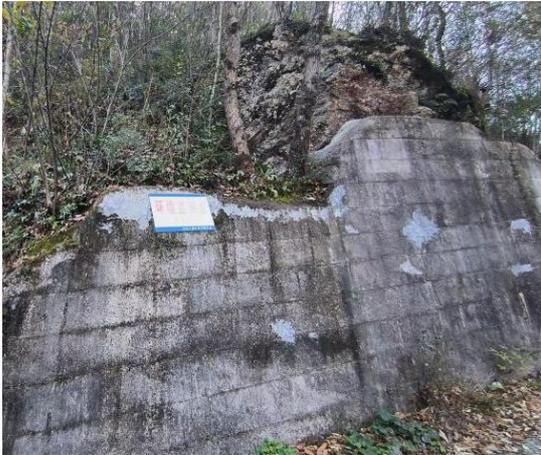
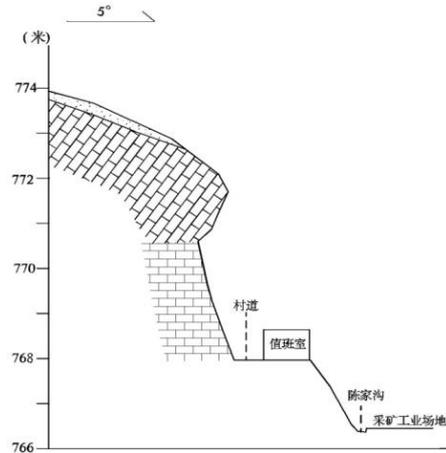
根据坡体形态、岩体结构面形态及碎石掉落情况，采用定性进行分析，坡体处于欠稳定状态，但在连续降雨等不利影响因素作用下可能局部发生落石，崩塌发育程度中等，主要威胁对象为坡脚处道路、过往车辆行人及值班室，危害程度中等，不稳定地质体危险性中等。

图 3-1 BT1 崩塌隐患

图 3-2 BT1 崩塌隐患剖面图

原方案通过对该崩塌进行危岩体清理，并在坡脚处修建浆砌石挡墙以及修建截排水沟，设立警示牌。但由于岩石进行了风化，导致岩石出露，因此纳入本次方案中治理。

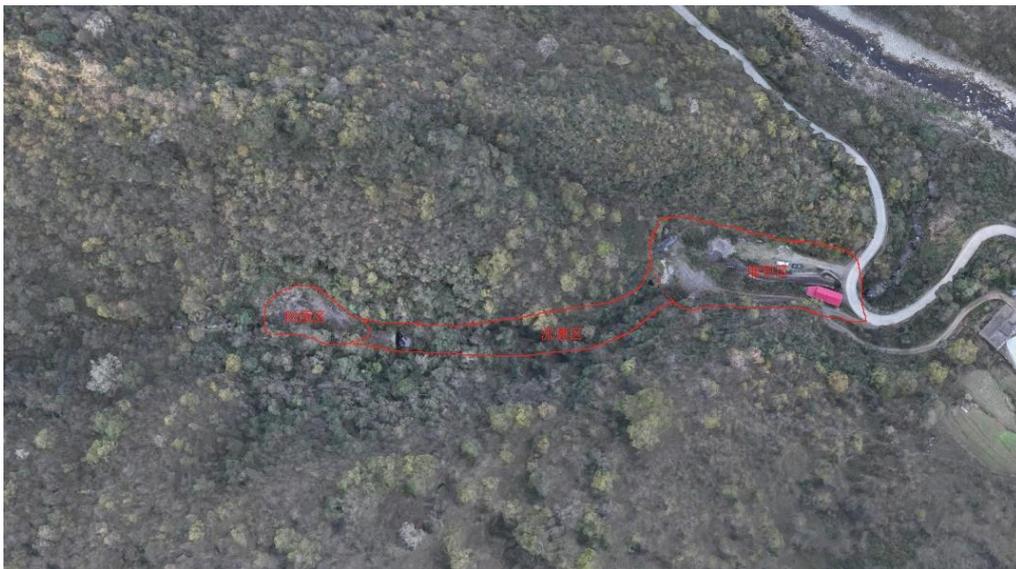
依上述评价方法，得出 N1 泥石流隐患的易发程度数量化综合评判结果为 85，根据泥石流隐患易发程度数量化综合评判等级标准表（表 3-9）评判泥石流易发程度为中易发，发生泥石流的可能性中等，威胁下游矿山道路过往车辆及采矿工业广场作业人员安全，危害程度中等，危害性中等。

图 3-3 N1 泥石流平面示意图

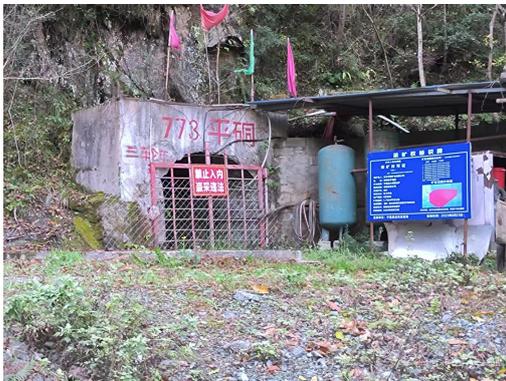
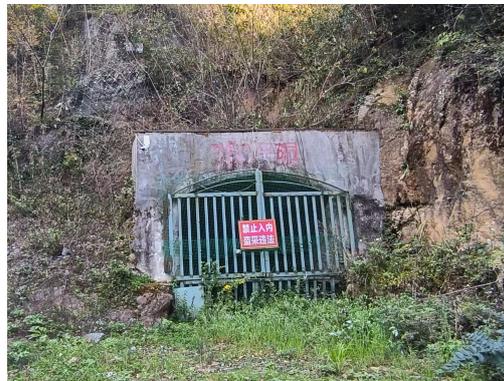
PD773硐口后续矿山开采过程中继续使用，硐口现状良好，硐口周边进行支护措施，周边坡体现状较稳定，未见明显裂缝及不稳定岩块，矿山后续开采过程中不再对硐口进行开挖，因此预测评估该部分平硐口不易引发不稳定地质体，**危险性小**。PD760硐口周边进行支护措施，矿山后续开采过程中不再对硐口进行开挖，因此预测评估该部分平硐口不易引发不稳定地质体，**危险性小**（图3-4、图3-5）。

图 3-4 PD773 平硐

图 3-5 PD760 平硐

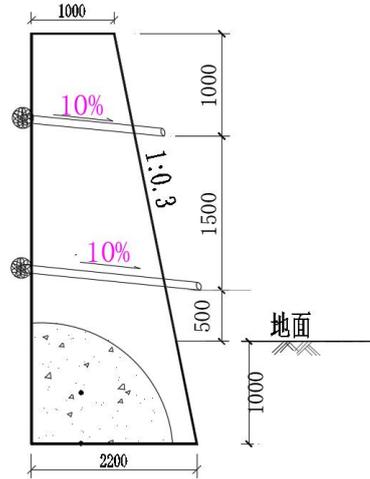
堆渣拦挡墙修补：对原有破损挡墙进行修补，修补长度 40 米，挡墙高为 4.0m，

其中基础埋深 1.0m，顶宽 1.0m，底宽 2.2m，墙外坡比 1：0.3。分别在墙高出地面 0.5m、2m 处设置有泄水孔（泄水孔坡度为 10%），泄水孔采用 $\phi 110$ PVC 管，沿墙身水平间距 3.0m，呈梅花状布设。挡墙每隔 10m 设置一道伸缩缝，缝宽 2cm，沥青木板填充挡墙采用浆砌石浇筑。（图 5-1）

图 5-1 堆渣处设计挡墙断面示意图

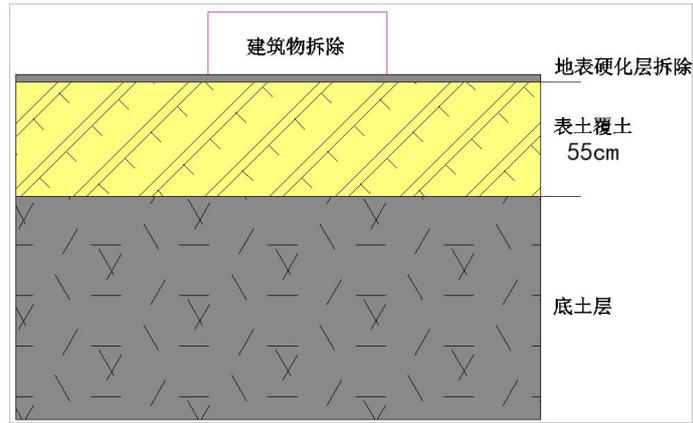
图 5-2 乔木林地土壤重构剖面图

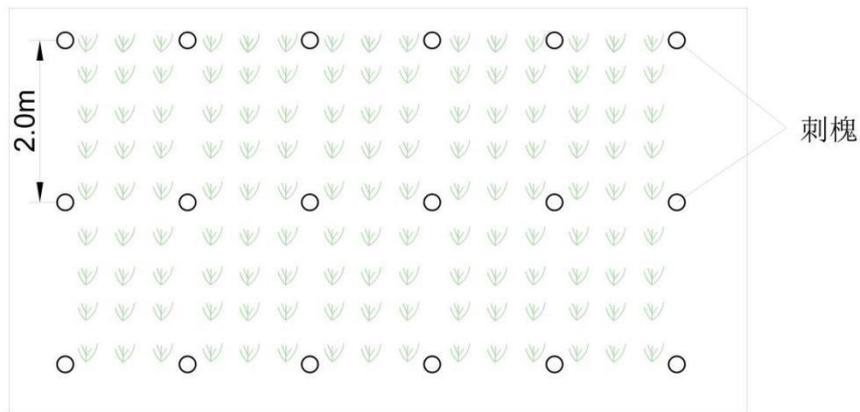
图 5-3 植被重建工程平面图（乔草结合）

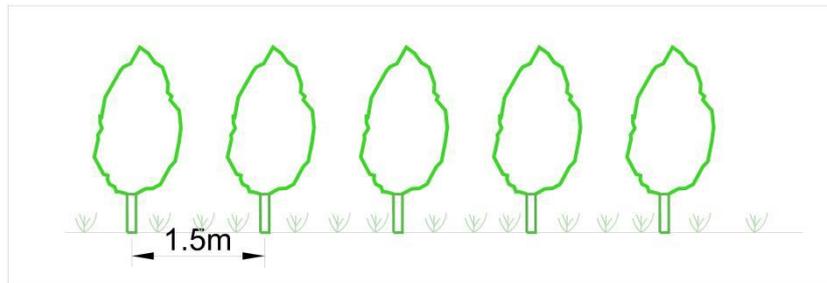
为保持植物多样性，需在行间播撒混合草籽，草籽主要有小飞蓬、狗牙根、鬼针草等，草籽树种混合播撒量为 20kg/hm²。（见图 5-4）

图 5-4 植被重建工程断面图（乔草结合）

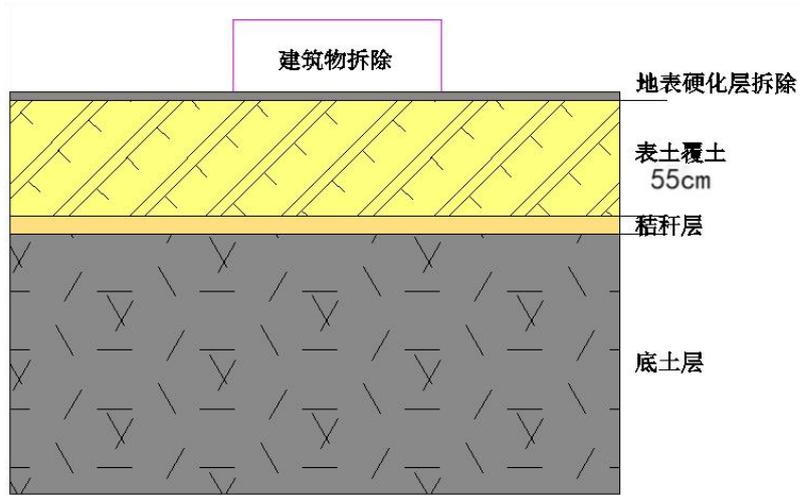
旱地土壤重构剖面见图 5-5。

图 5-5 旱地土壤重构剖面图
