# 汉中南郑区汉达工贸有限公司南郑县石壁坡铁矿 矿区生态修复方案

编制单位：汉中西北有色七一总队有限公司

南郑县石壁坡铁矿矿区生态修复方案信息表

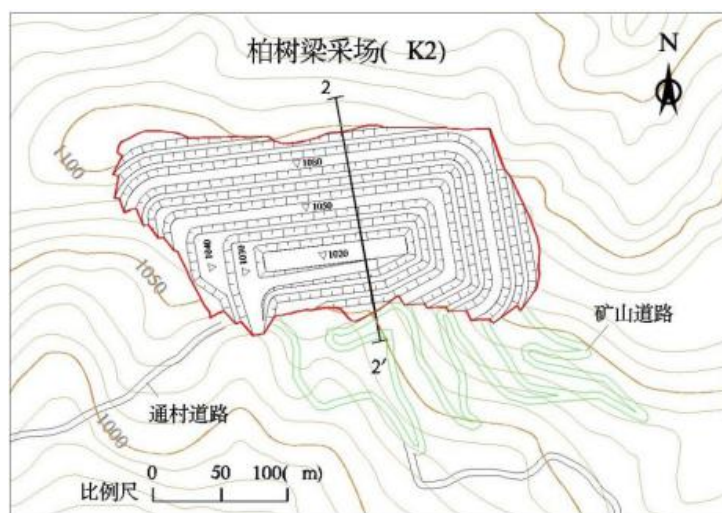
图1-4 K2 矿体露天开采终了境界平面图

该采场 1030m 标高以上为山坡露天，1030m 以下为深凹露天。露天采场最低标高为 1020m，最高台阶标高 1110m；露天境界底长 110m，宽 15m；露天境界上口长 295m，宽 130m。露天境界内采剥总量为 万  $m^3$ ，其中剥离量为 万  $m^3$ ；采出矿石量为 万 t（ 万  $m^3$ ）；平均剥采比为  $m^3/m^3$ 。

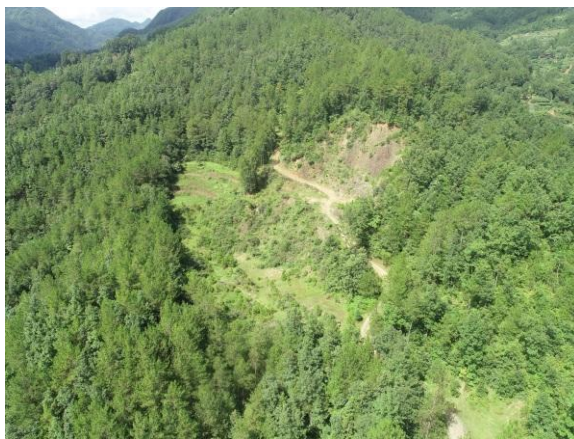
照片 1-1 1#采场(镜向 305°)

根据野外调查,前期矿山主要对 K1、K2 矿体进行了试采,消耗资源量 t,于烂田湾、柏树梁形成两处试采采场(1#、2#试采采场),面积分别为 1.42hm<sup>2</sup>、0.62hm<sup>2</sup>,两处采场规模较小,现状边坡稳定性较好,未发现崩塌、滑坡等地质灾害。

**试采采场：**前期试采形成露天采场 2 处，破坏地表面积分别为 1.42hm<sup>2</sup>，0.62hm<sup>2</sup>，露天开挖形成边坡高度约 10~20m。1#试采采场由于开采时间较长，现已基本自然恢复，对地形地貌景观影响程度小。2#试采采场破坏原有地形地貌，造成山体破损、基岩裸露、植被破坏，生态景观与周边区域极不协调，现状评估 2#试采采场对地形地貌影响程度严重。

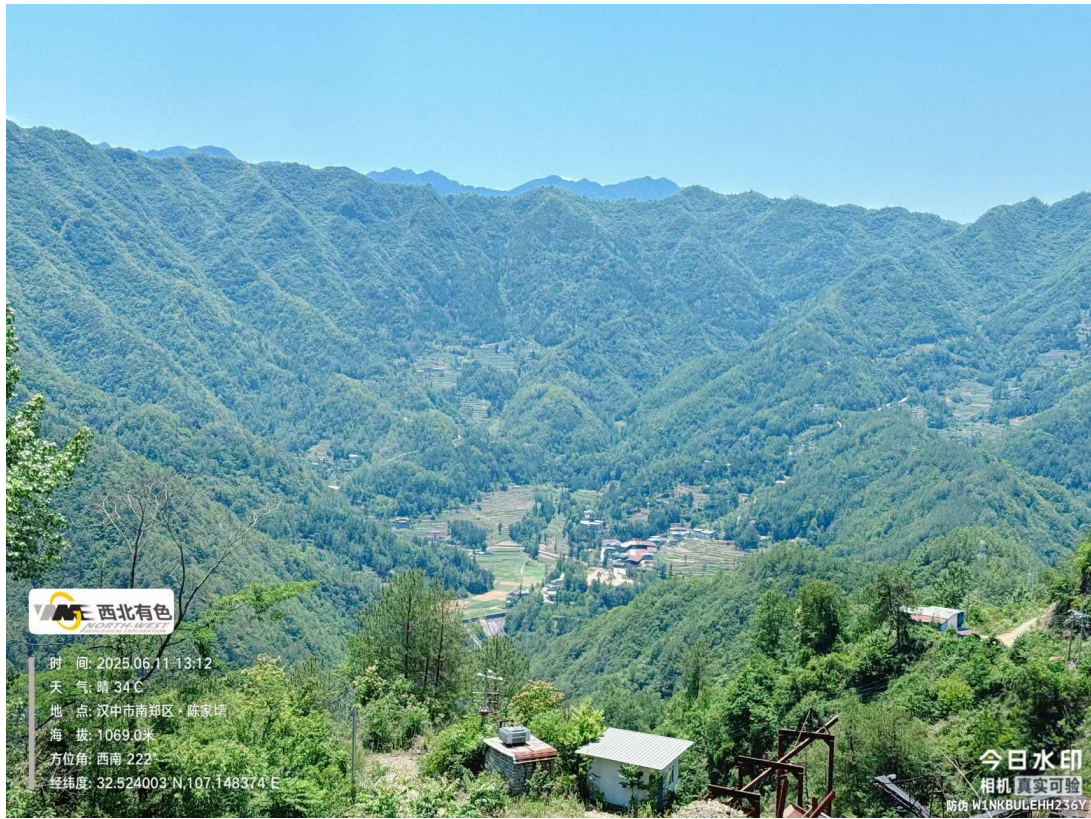
照片 2-4 矿山地区地貌（镜向 140°）

矿区地处大巴山脉西段米仓山区东部腹地川陕交界部位的陕西境内碑坝地区，地形切割较为强烈，山峦叠嶂，沟壑纵横，地势起伏高差大，多发育“V”字型沟谷，矿

区总体地势北高南低，中部高东、西低，海拔 1275~746m，最大相对高差 529m，属中山地貌，自然坡度多在 20°—30°，局部陡立，沟底一般宽 50m—100m，沟底比降较大，山脊较狭窄，基岩裸露，较平缓处覆盖薄层坡积层，分布范围较小。谷底常有第四系松散沉积物覆盖于基岩之上，地形有利于降水的自然排泄。

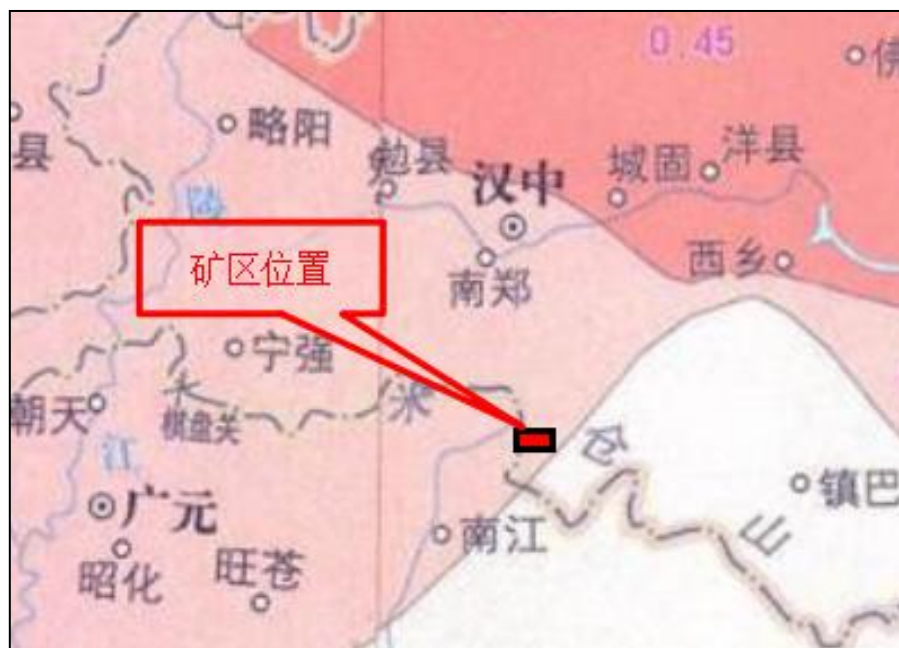
图 2-6 评估区（矿区）地震动参数区划

根据《中国地震动参数区划图》（GB18306—2015），区内地震动峰值加速度为

0.10g，地震动反应谱特征周期为 0.40s，相应的地震烈度为Ⅶ度。晚第三纪以来，新构造运动不强烈，区域大断裂无明显继承性活动，矿区及周边地区也未发现第四纪以来的活动性断裂。

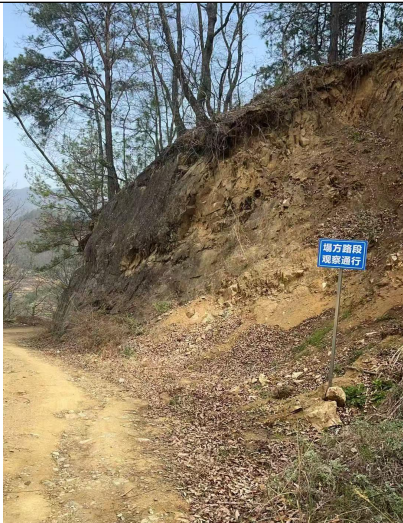
矿山在不稳定地质体地段设置了警示牌，提醒行人及车辆安全快速通过，防止发生安全事故，消除了一定的安全隐患，并通过年度验收和适用期验收。

| 照片 2-13 BY1 警示牌 | 照片 2-14 HY1 治理后照片 |

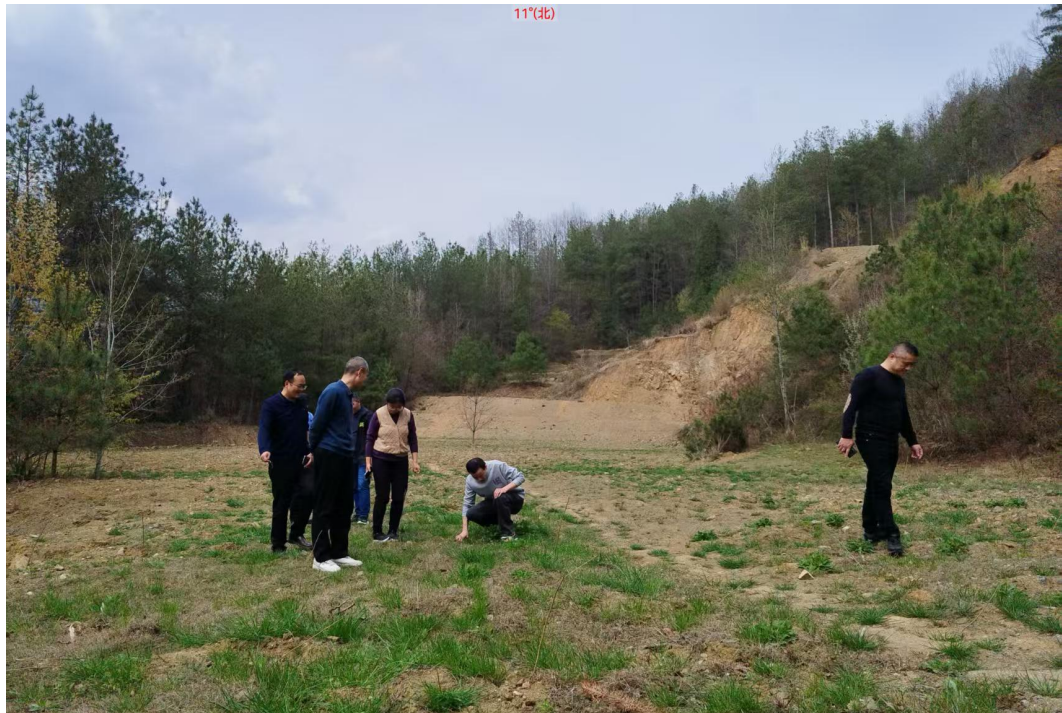
照片 2-15 烂田湾治理效果

汉中南郑区汉达工贸有限公司对烂田湾和柏树梁前期试采平台进行覆土绿化，复垦为乔木林地，覆土厚度为 0.3m，复垦树种为 1 年生的刺槐、银杏（株距×行距=2m×2m；初植密度 2500 棵/hm<sup>2</sup>；坑穴规格：0.3m×0.3m×0.3m），种树时间为每年的 3-4 月份，补植量为种植量的 5%计算。林间撒播混合草籽，以增加复垦区生物多样性，草籽为白三叶、紫花苜蓿、草木樨等草本植物，散播种子量配置为白三叶籽 3.5kg/hm<sup>2</sup>、紫花苜蓿 5.0kg/hm<sup>2</sup>、草木樨 4.0kg/hm<sup>2</sup>，补植量按照种植量的 20%计算，土地复垦效果良好。

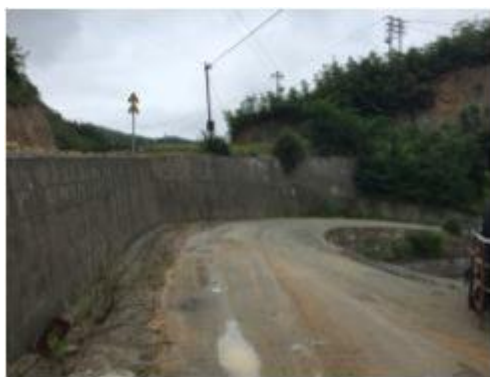
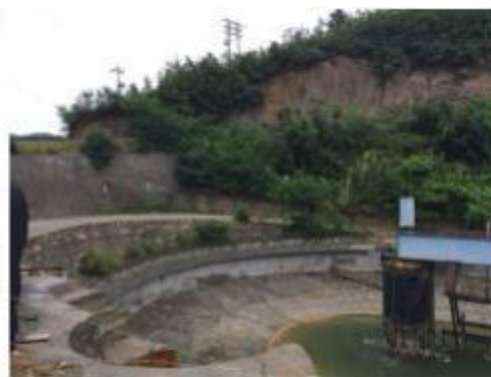
矿山在 2015 年整合后，在道路扩建和新修过程中，出现了多处道路边坡滑塌隐患。企业对此进行了应急治理，对原坡面滑动土体进行清理，在坡脚修建浆砌石挡土墙对坡体进行防护，起到了非常好的效果。见（照片 2-16、2-17）

照片 2-16 天健选厂滑坡治理效果

照片 2-17 天健选厂滑坡治理效果

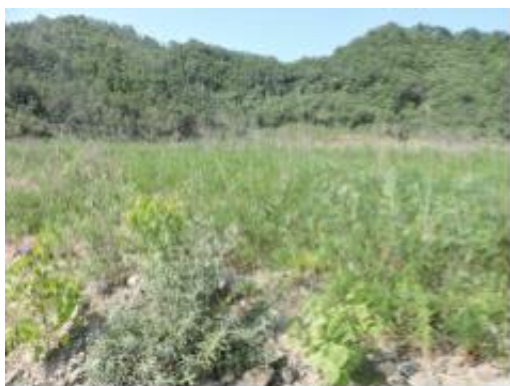
照片 2-18 天健选厂滑坡治理效果

矿山企业在完成并购重组后，对原民营企业遗留的矿区进行了大规模的治理，绿化恢复植被方面栽种柏树 15 万余株，紫穗槐 200 万株，绿化面积 300 余亩；矿区面貌发生了较大改变。如照片 2-18 为原企业在崔家坪矿段附近的排土场，企业在 2015 年至 2016 年对其进行了土地复垦工作，将矿山道路建设及采掘平面开挖过程中表土剥离后，覆盖至废弃渣石之上。并在覆土后的废渣土之上栽植灌木，播撒草籽，根据现场调查，矿区范围内栽植的柏树、刺槐、成活率较高，适宜生长。

综上：洋县毕机沟钒钛磁铁矿采场复绿成效较为明显，绿化了采场的劣质景观，增加了森林资源，防止了矿区周边水土流失情况，起到了涵养水源、保护和改善生态环境的作用。该案例地质灾害治理措施及植被恢复等生物工程树种、草种选择及土壤培肥标准，可为本方案矿山恢复治理与土地复垦措施提供有利参考价值。
