# 略阳县何家岩金矿有限公司略阳县何家岩金矿 矿区生态修复方案

略阳县何家岩金矿有限公司

二〇二五年十月

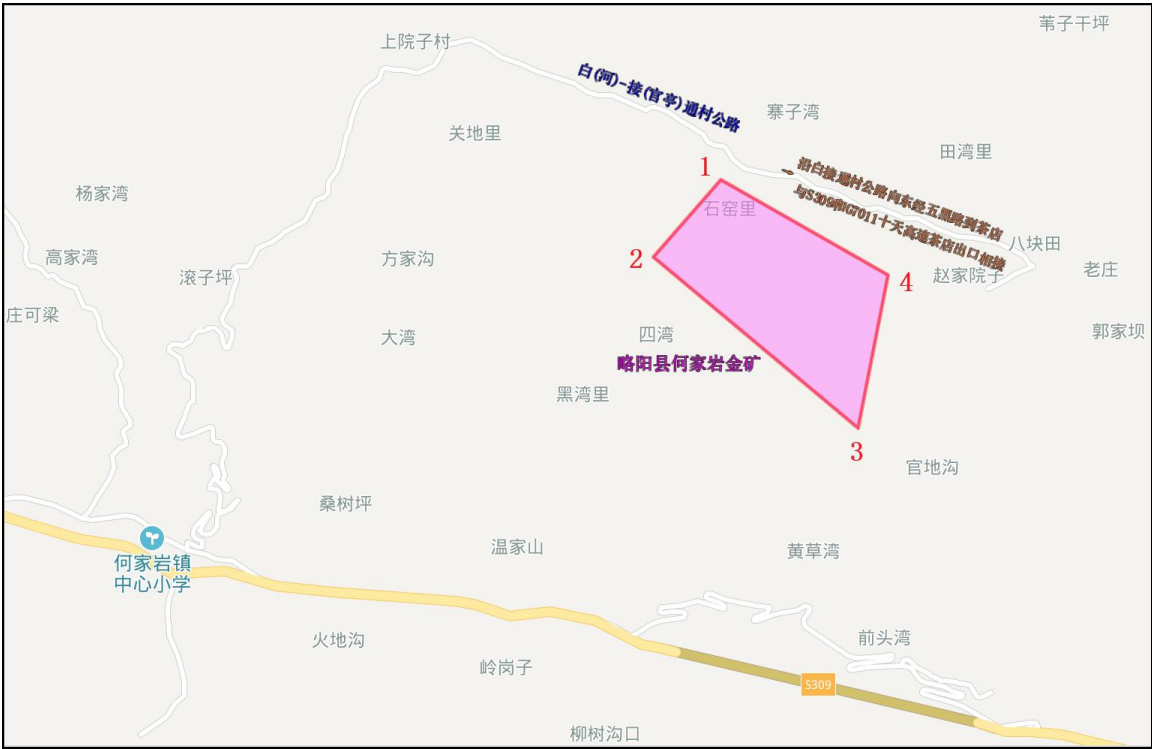
图 1-1 矿山与外界联络线路图

何家岩金矿矿区沿白（河）—接（官亭镇）通村公路向东至白河与五黑路相接，沿五黑路向东南可与 G345 国道和十天高速（G7011）相接，可达略阳、勉县、汉中、西—成客运专线汉中站、阳-安铁路的勉西站；沿五黑路向西北可与略观路和十天高速（G7011）相接，可达略阳、勉县、汉中等地。矿区沿通村公路白接路向西约 8 公里在何家岩镇中心小学附近与 G345 国道（勉县—略阳段）相通，沿 G345 国道向西约 29 公里至略阳，可达宝—成铁路的略阳车站，交通十分便利（见图 1-1、图 1-2）。

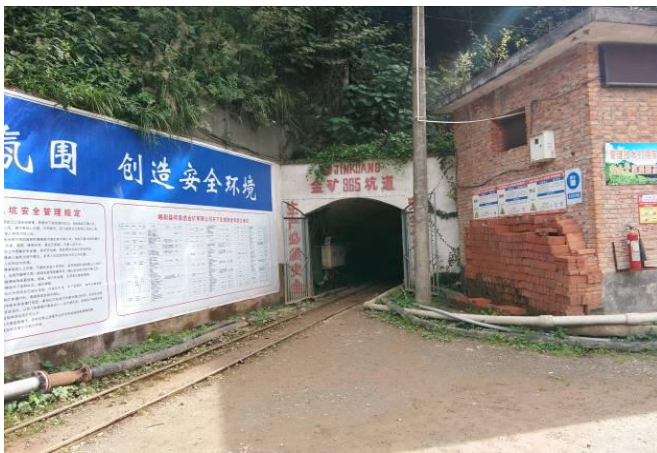
照片 1-1 PD405（965m）硐口

**PD405（965m）硐口场地：**为目前矿区开采主平硐，位于郑家沟下游东坡坡脚地段。主平硐长约 1.6km，硐口标高 965m，掘进断面 2.2m×2.2m（见照片 1-1）。I号矿体采矿工业场地布置在 965 主平硐口附近，主要包括空压机房、配电室、电机车维修、材料库、采矿办公室等；压占损毁乔木林地面积 0.0444hm<sup>2</sup>，压占损毁采矿用地面积 0.0768hm<sup>2</sup>，压占损毁农村道路面积 0.0089hm<sup>2</sup>。2021 年，矿山企业针对硐口下部挡墙（BT2）出现的裂缝进行了灌浆加固处理，本次调查挡墙无明显变形迹象，渣堆表面植被已恢复（见照片 1-2）。场地能够满足郑家沟采区后续生产需要，无需扩建。

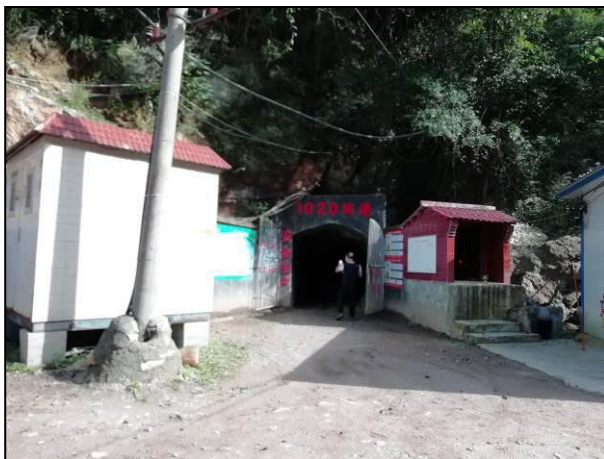
照片 1-3 PD404（1020m）硐口

**PD404（1020m）硐口场地：**位于郑家沟东坡坡脚地段，处于 PD405（965m）硐口上方，该硐口留续使用（见照片 1-3）；压占乔木林地 0.0196hm<sup>2</sup>；其他林地 0.0054hm<sup>2</sup>。2018 年雨季，前期修建的干砌石拦渣墙已被冲毁；2020 年，矿山企业在 Z2 废渣堆下部修建了浆砌石拦渣墙，对废渣面进行覆土绿化，本次调查拦渣墙无明显变形迹象。（见照片 1-4）

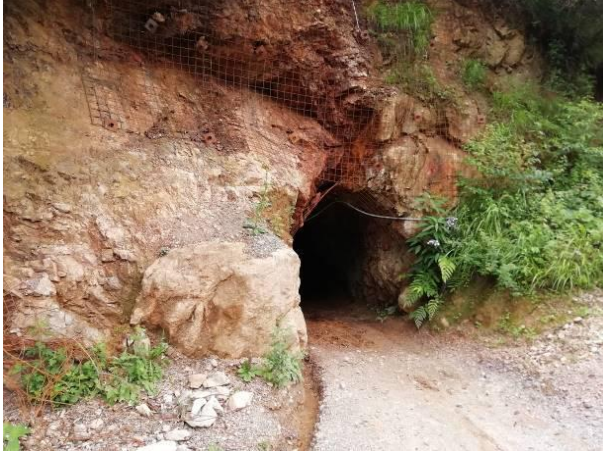
照片 1-5 PD403（1070m）硐口

**PD403（1070m）硐口场地：**位于郑家沟东坡坡脚地段，处于 PD404（1020m）硐口上方，该硐口保留续用（见照片 1-5），压占乔木林地 0.0037hm<sup>2</sup>；洞口下方沿斜坡坡面见以往 Z1 废渣堆（见照片 1-6），2021 年，矿山企业在前期遗留 Z1 废渣堆下部修建了浆砌石拦渣墙，对废渣面进行覆土绿化，本次调查挡墙无明显变形迹象。

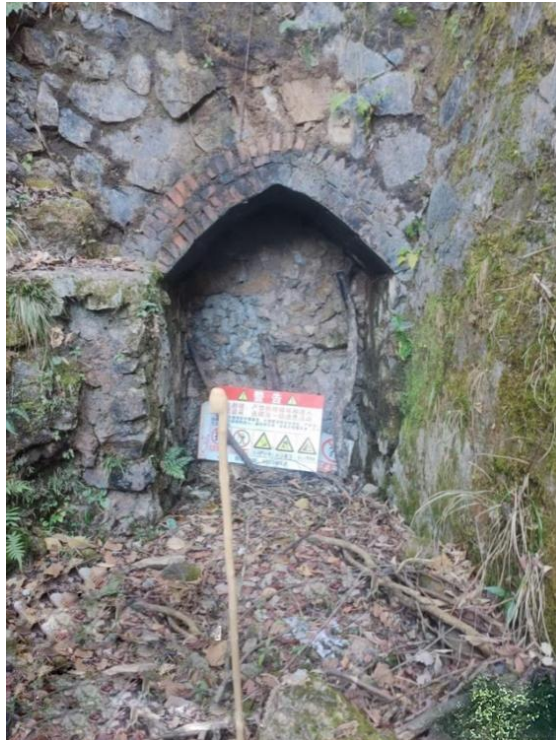
照片 1-7 PD502（1130m）硐口

(2)董家湾采区：该采区已于 2006 年废弃停用，开采区沟东由北往南（由低向高）分布有 PD503 硐口（1070m，为矿区东硐通风口）、废弃的 PD502 硐口（即 1030m 坑口，已封堵，照片 1-7），沟西分布有废弃的 PD4802（1145m，已封堵）、PD4801（1165m，已封堵，照片 1-8）。除 PD503（1070m）矿区东硐通风口外，总占地面积 0.0005hm<sup>2</sup>。

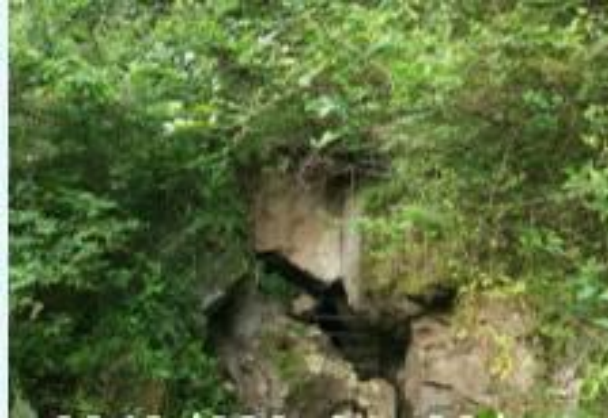
照片 1-9 黑湾通风口

(3)通风口：略阳县何家岩金矿有限公司目前采用中央进风、两翼回风的对角式通风系统，机械抽出式通风。黑湾通风口（西翼 985 回风平硐）位于黑湾地表（见照片 1-9），挖损采矿用地面积 0.0005hm<sup>2</sup>，在 985 中段 32 线附近安装有 FBDCZ-4-NO.11 对旋式轴流风机一台，功率 2×30kw，转速 1420n/min；董家湾通风口（东翼 1070m 回风平硐）位于董家湾地表（见照片 1-10），挖损乔木林地面积 0.0005hm<sup>2</sup>，在 1070 中段 52 线附近安装有 FBDCZ-4-NO.12 对旋式轴流风机一台，功率 2×37kw，转速 1420n/min。矿山现有通风系统运行正常，效果良好。

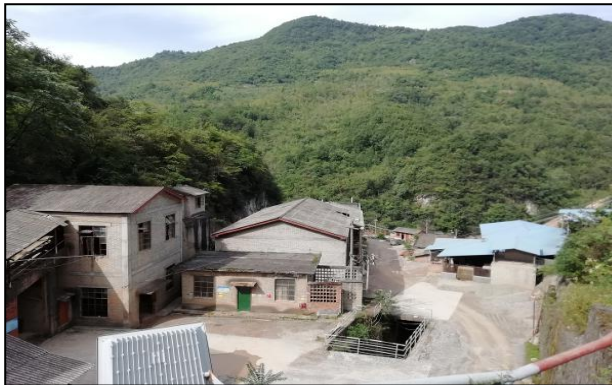
照片 1-11 选矿厂房设施

2. 选矿厂及其附属设施：矿山前期已建选矿厂位于郑家沟沟口西坡坡角，场地标高为：+940m~+960m 左右，占用采矿用地面积约 0.9267hm<sup>2</sup>。选矿厂及其附属设施工程包括：原矿仓、破碎厂房、筛分厂房、磨矿厂房、浸吸厂房、冶炼厂房、污水处理间、石灰乳制备间及堆浸区等（见照片 1-11、1-12）。选矿厂及其附属设施除堆浸区进行氧

化矿处理外，其余已经废弃，不会造成土地损毁区面积扩大。矿山原生矿石委托陕西华澳矿业有限公司进行加工，具体事宜详见《金矿石选矿加工合同》（附件 15）。

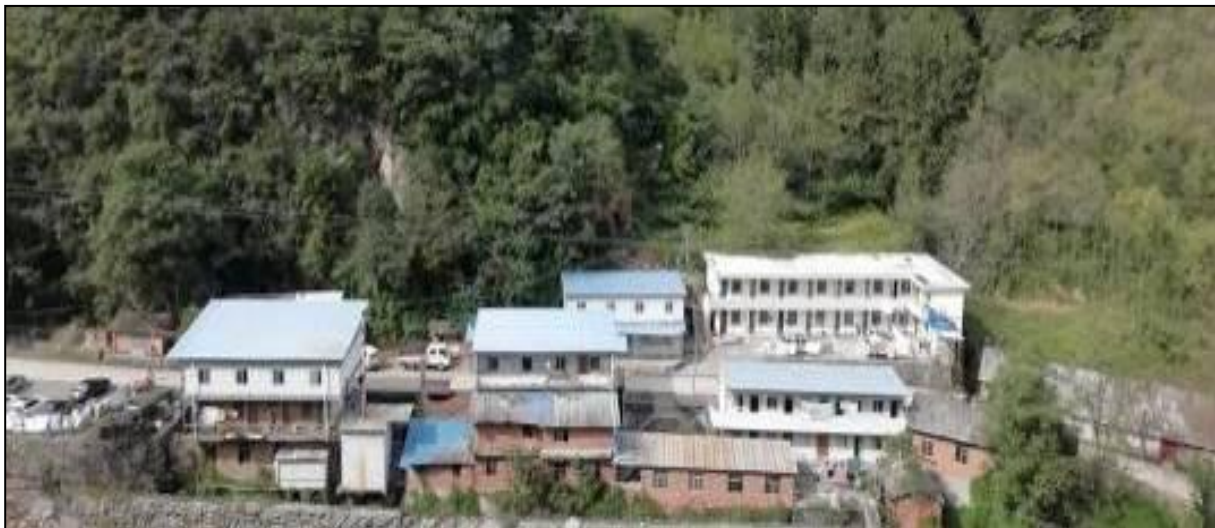
照片 1-13 办公生活区

**3. 办公生活区：**矿部办公生活区位于西渠沟通村道路边（照片 1-13）。主要包括办公楼、食堂、宿舍楼等。办公设施均为砖混结构，总占地面积约 0.0958hm<sup>2</sup>，占地类型为采矿用地。设计矿部能够满足矿山后续生产需要，无需扩建。工程运行期间不会造成土地损毁区面积扩大。

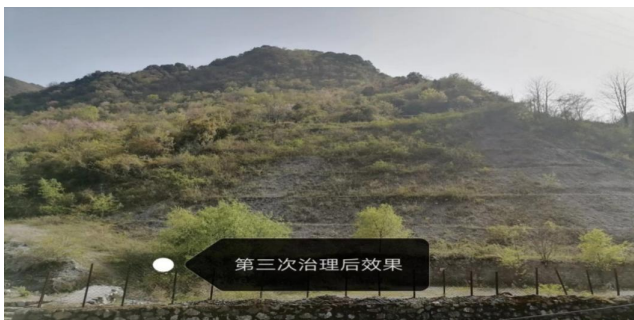
照片 1-14 郑家沟堆渣场（Z3）

**(1)郑家沟堆渣场(Z3)：**位于郑家沟口东侧西渠沟南坡坡脚地带（见照片 1-14、1-15），为采矿用地，该堆渣场已废弃不再使用。

前期，矿山已对堆渣场采用废渣清运、坡脚修建拦渣墙、坡顶修建截排水渠、坡面退台并覆土绿化等手段进行了综合治理，在渣体下部坡脚东侧建有一段浆砌石挡墙，挡墙高 3.0-5.0m。2020 年-2024 年，矿山企业针对 Z3 渣堆斜坡和底部平台开展绿化工作，

复垦面积 0.67hm<sup>2</sup>，已经通过年度和适用期验收。（照片 1-14）

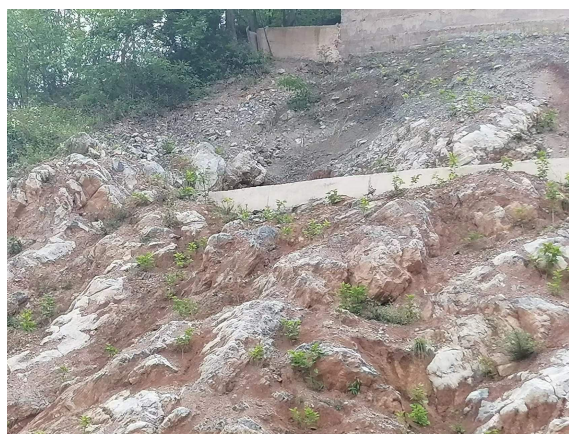
照片 1-15 郑家沟临时堆矿场（K1）

(2)郑家沟临时堆矿场（K1）：位于郑家沟沟口东坡郑家沟堆渣场西侧，为矿区临时堆矿场。其中下部建有挡墙，坡面已经进行了绿化，复垦面积 0.13hm<sup>2</sup>，已经通过年度和适用期验收。（照片 1-15）

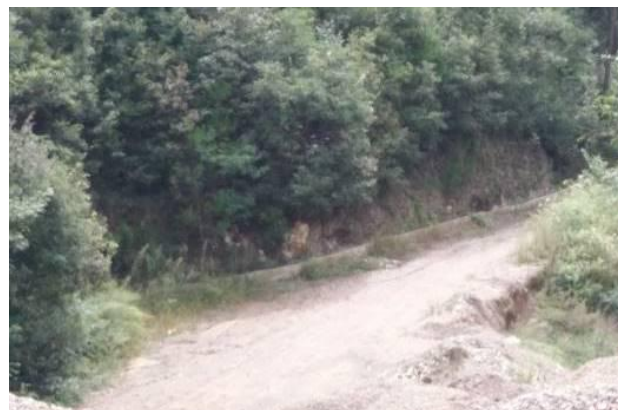
照 1-19 田湾矿山自建道路

通往田湾堆渣场矿山道路占地面积 0.2003hm<sup>2</sup>，其中压占乔木林地 0.1528hm<sup>2</sup>，压占采矿用地面积 0.0325 hm<sup>2</sup>，压占采矿用地面积 0.0043hm<sup>2</sup>，压占农村道路 0.0107hm<sup>2</sup>。

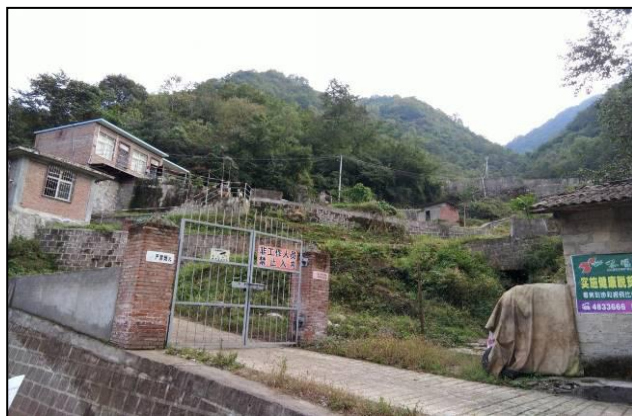
照片 1-20 黑湾新爆炸材料库

**6. 爆炸材料库：**黑湾新爆炸材料库地处矿区西侧黑湾沟口东侧，库区有爆炸材料库房 1 座、高位消防水池 1 座、围墙、大门、值班室(照片 1-20)，占采矿用地面积 0.0360hm<sup>2</sup>；郑家沟口往西白接路北侧遗留废弃老爆炸材料库 1 座（见照片 1-21）占采矿用地面积 0.0133hm<sup>2</sup>。老爆炸材料库位于办公生活区西白接路以北西渠沟坡脚，目前已废弃，暂作存放材料使用；新爆炸材料库目前正在使用，黑湾新爆炸材料库能够满足矿山后续生产需要，无需扩建。

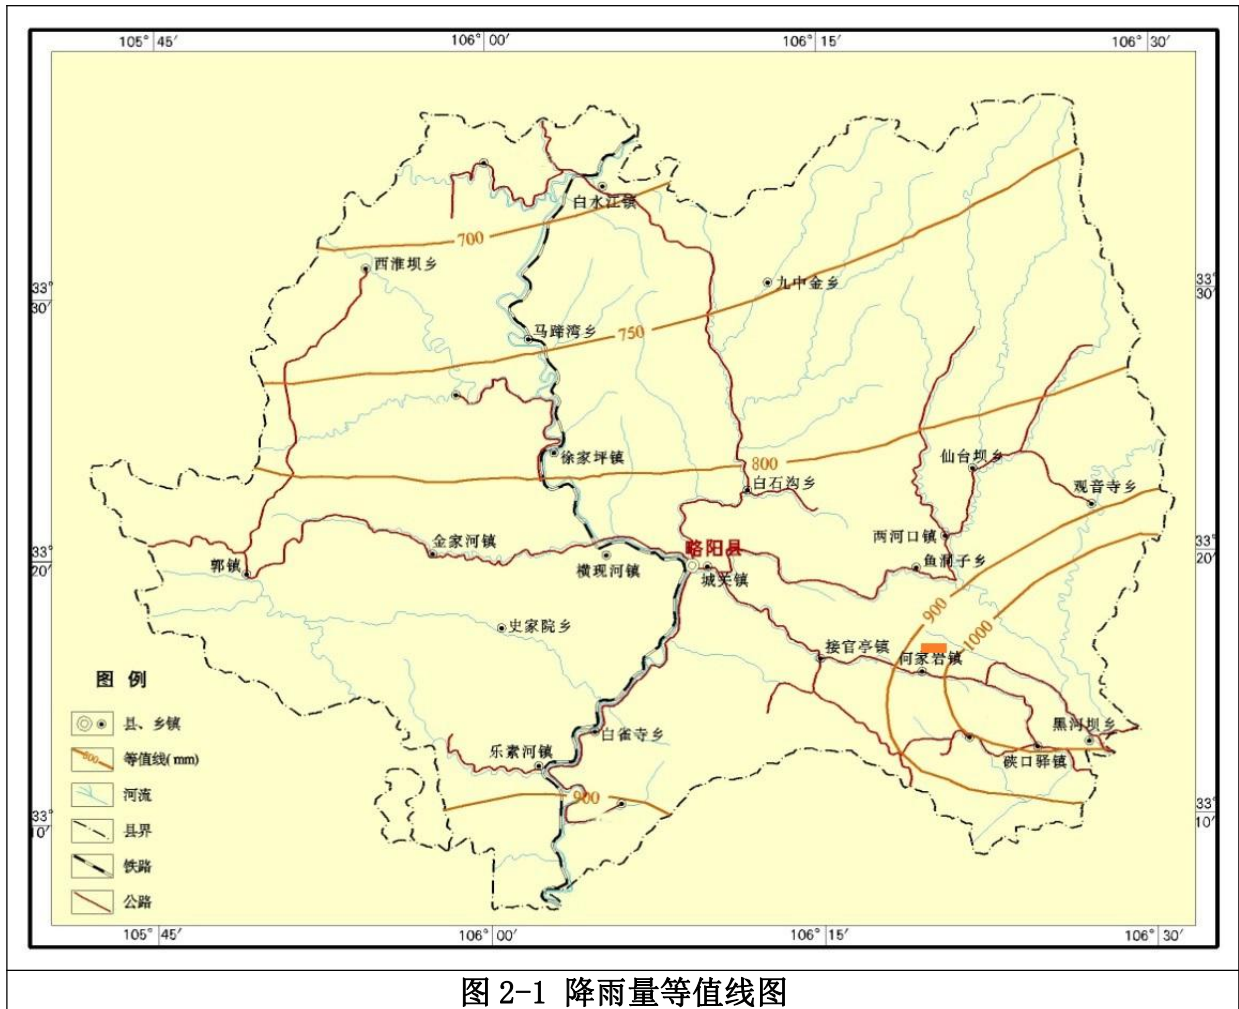
降水量因受多方面影响分配不均，由西北向东南递增，矿区位于 900mm~1000mm 降雨等值线之间（图 2-1）。县境内以白水江为低值中心（年均降水量 669.9mm），以何家岩为高值中心（年均降水量为 1076.9mm）；其最大降水量 1353.3mm（1981 年），最小年降水量为 597.9mm（2002 年）。特别是 2010 年 7 月份暴雨，暴雨从 7 月 22 日 21 时起，2011 年 7 月 26 日 8 时止，略阳县何家岩降雨量达到 234.8mm。矿区常年充沛的降雨量可有效保证矿山后期土地复垦工程栽种的植物不需人工灌水即可成活，为矿山土地复垦提供了便利的自然条件。

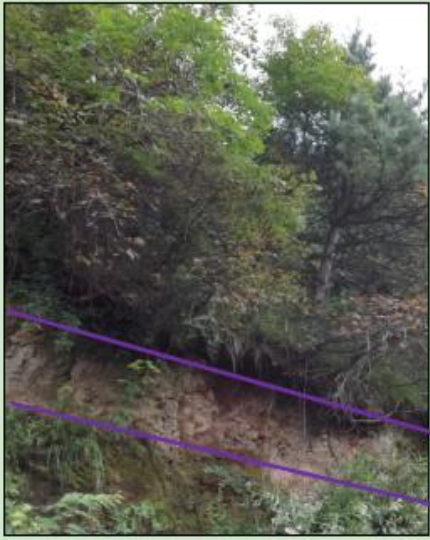
| 照 2-7 林地土壤剖面 | 照 2-8 旱地土壤剖面 |

该类土壤在矿区斜坡坡顶、坡脚和缓坡部位一般较厚，厚 1.0~3.0m；在斜坡中部及陡坡段较薄，一般 0.2~1.0m。矿区地处半湿润的低中山区，光照条件中等，植被覆盖度

| <p>10cm 表层土<br/>40cm 底层土<br/>50cm 基岩</p> | <p>旱地<br/>20cm 表层土<br/>40cm 心层土<br/>60cm 底层土</p> |

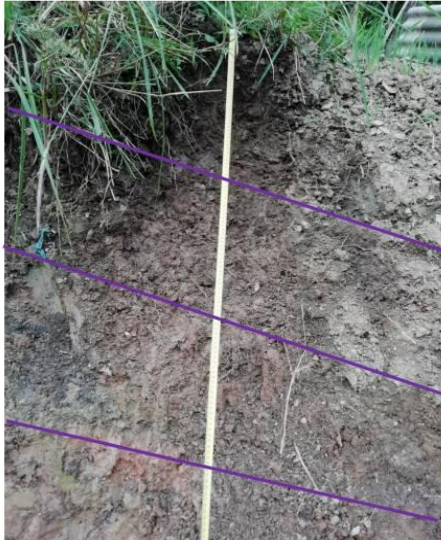
根据现场调查，矿区旱地土壤深度一般在 50~250cm，其中耕作层（表土层）厚度 20cm 左右，土壤容重约 1.1~1.2g/cm<sup>3</sup>，土质疏松~适宜，通透性良好；犁底层位于耕作层之下，颜色较浅，土层紧实，具有保水、保肥作用；心土层位于犁底层下，深度一般在 20-60cm 之间，土层紧实，通透性差；底土层（C），深度在 60-150cm。矿区表层土壤熟化程度一般，耕性和生产性能中等，种植的农作物有玉米、土豆、大豆、蔬菜等，

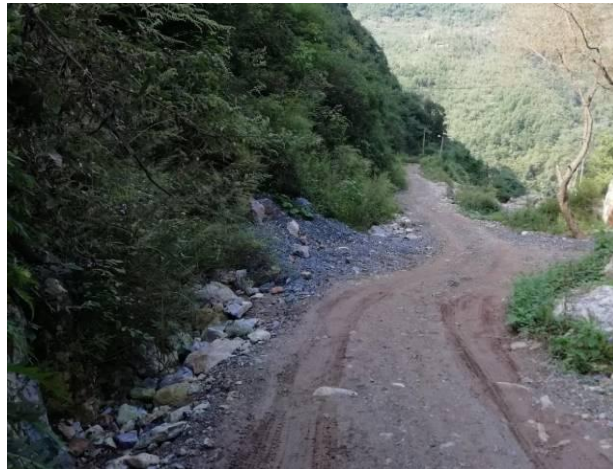
照片 2-12 郑家沟农村道路

矿区交通运输用地主要为郑家沟矿区内的农村道路，路面宽 3m（局部设错车道），

最小平曲线半径 8m，泥结碎石路面，经过选矿厂部分为水泥路面，属农村道路用地（见照片 2-12）。

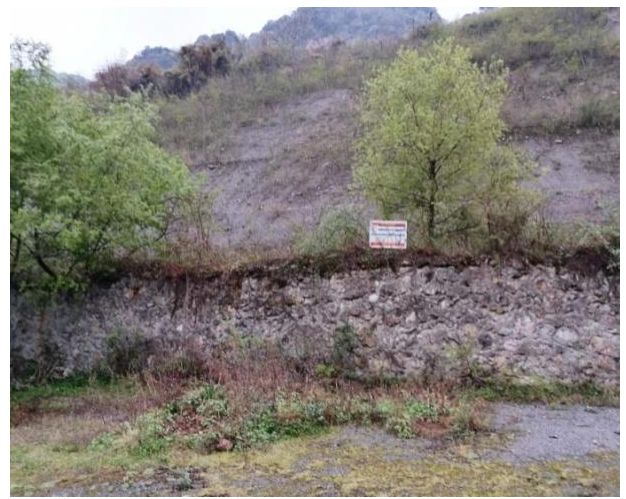
照片 2-14 Z3 废渣堆已建挡墙

郑家沟采区 PD403、PD404、PD405 主平硐口位于郑家沟中下游南东侧斜坡地带，选矿厂、郑家沟临时堆矿场及堆渣场位于郑家沟沟口两侧斜坡地带，矿区3个平硐口因以往采矿形成 Z1、Z2、Z3 等3个弃渣堆，这些采矿弃渣堆规模均较小（见表2-9）。矿区人为堆渣总量约 $6000\text{m}^3$ ，占地面积约 $2000\text{m}^2$ ；郑家沟上游居民生活区旱地面积约 $4700\text{m}^2$ ，松散堆积物总量约 $9400\text{m}^3$ ；该泥石流沟松散堆积物总量约 $1.54\times 10^4\text{m}^3$ ，松散堆积物储量约 $1.4\times 10^4\text{m}^3/\text{km}^2$ 。2018年雨季，前期修建的干砌石拦渣墙被冲毁。

2021-2024年，矿山企业先后在 Z1、Z2 废渣堆下方修建了浆砌石拦渣墙、排水渠，并对 Z3 废渣堆下方拦渣墙进行灌浆加固，并对废渣堆表面进行了覆土绿化。消除了郑家沟 N1 泥石流隐患，并通过年度验收和适用期验收。

本次调查时，Z1、Z2、Z3 废渣堆下方干砌石拦渣墙（照片2-14、照片2-15和照片2-16）和浆砌石排水渠完好，无变形迹象。

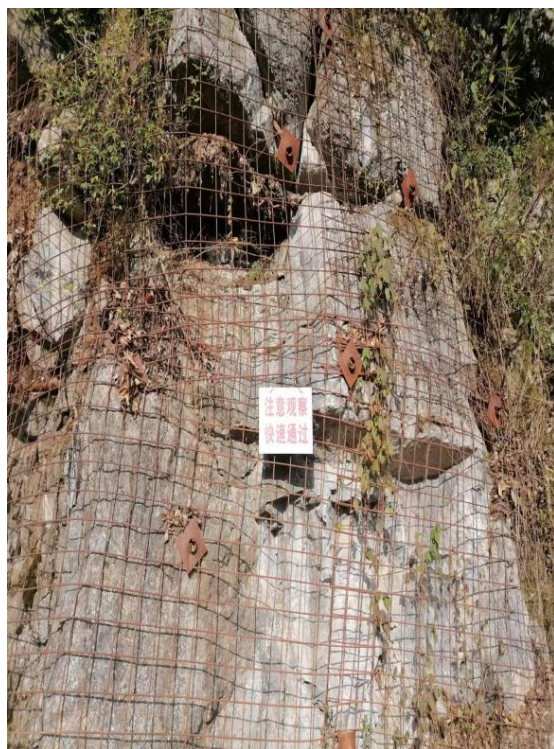
照片 2-17 BT1 崩塌隐患主动防护网及警示标识

本次调查时，郑家沟选矿厂原矿仓后道路西侧崩塌 (BT1) 隐患主动防护网完好无损。

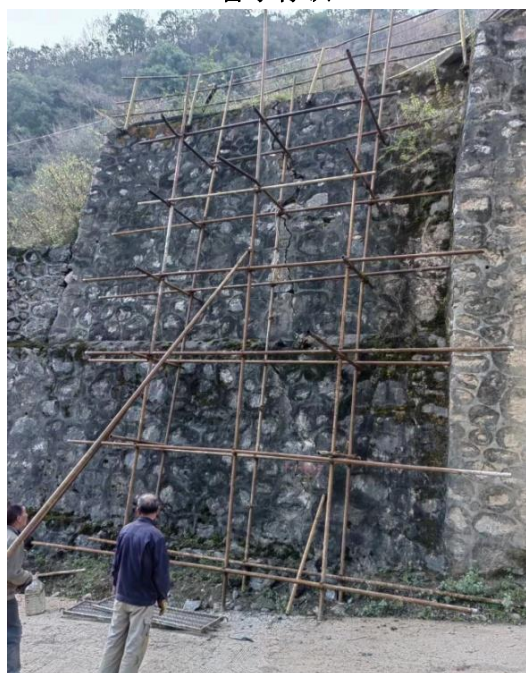
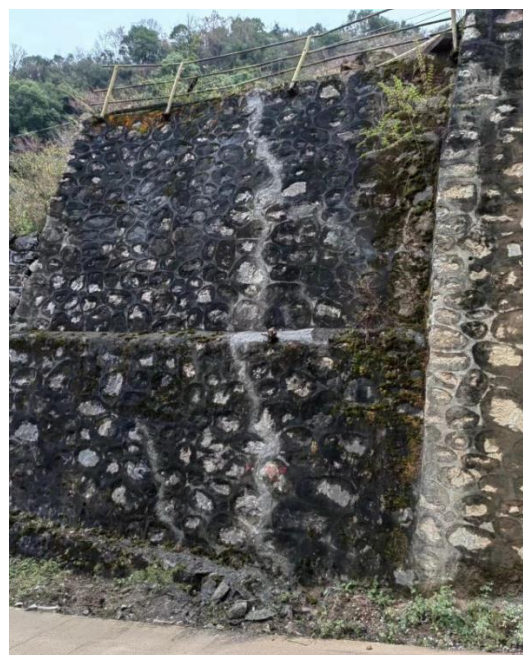
照片 2-19 BT2 崩塌隐患挡墙裂缝灌浆加固

BT2 崩塌位于选矿厂南东侧矿山道路东侧 PD405 主平硐西北渣堆前缘，地理位置坐标：X=\*\*\*\*\*，Y=\*\*\*\*\*。选矿厂南东侧矿山道路东侧挡墙长 100m，高 3-5m，挡墙外坡比 1:0.18。该挡墙一方面防护道路边坡，另一方面拦挡上部 PD405 主平硐运出弃渣，挡墙顶部渣堆表面植被已恢复。上轮方案发现挡墙表面有一条竖向裂缝，上宽下窄，裂缝宽 2-3cm，长度基本贯穿整个墙面。威胁进矿道路及矿山人员安全。

2020 年，矿山企业针对废渣场下方挡墙裂缝进行了加固处理，消除了挡墙裂缝崩塌隐患（BT2），并通过年度验收和适用期验收。本次调查时挡墙无明显变形迹象。

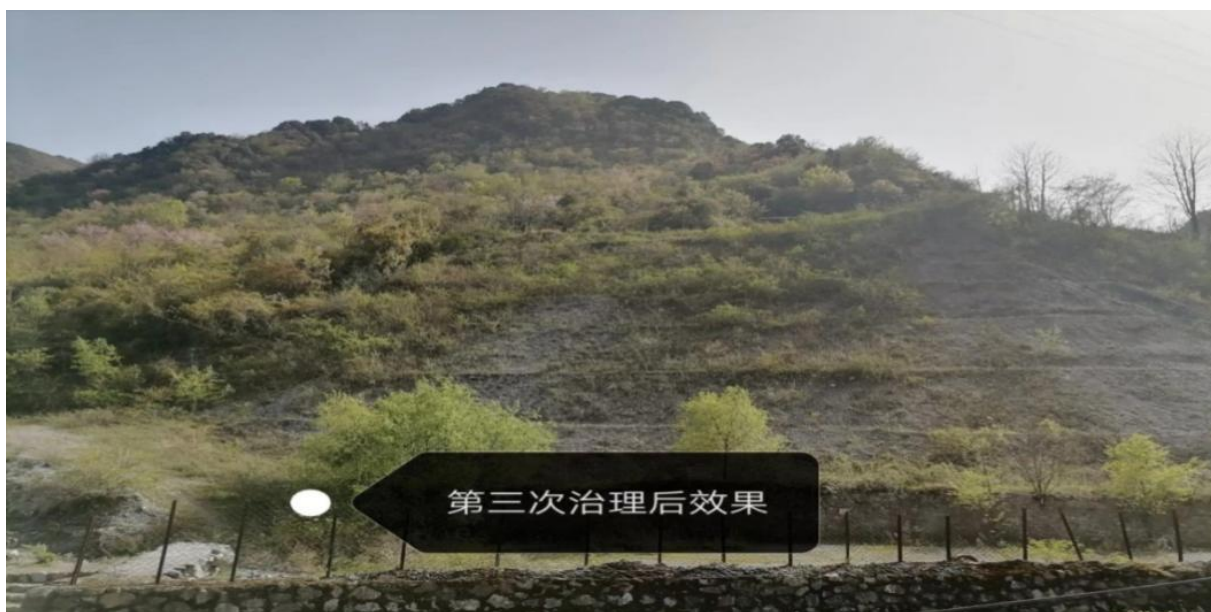
照片 2-21 Z1 废渣堆下方已建挡墙

略阳县何家岩金矿有限公司对郑家沟堆渣场斜坡面、PD403 堆渣坡面复垦为其他草地，覆土厚度 0.3m，撒播混合草籽，复垦面积为：0.5600hm<sup>2</sup> 和 0.0311hm<sup>2</sup>；郑家沟堆渣场底部平面复垦为乔木林地，覆土厚度 0.5m，复垦树种为 1 年生银杏（株距×行距=2m×3m；初植密度 1680 棵/hm<sup>2</sup>；坑穴规格：0.3m×0.3m×0.3m），撒播混合草籽，复垦面积 0.20hm<sup>2</sup>。（照片 2-21、照片 2-22、照片 2-23）

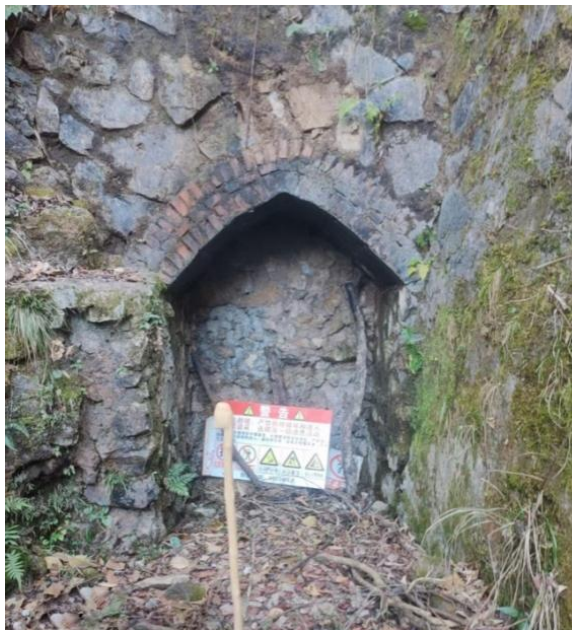
照片 2-24 封堵 PD502 矿硐口（镜向 350°）

2024 年 12 月 16 日，封堵了董家湾的 PD502、PD4801、PD4802、PD384 矿硐口（照片 2-24、照片 2-25、照片 2-26、照片 2-27），回填废渣 20m，平硐口采取 M7.5 浆砌石

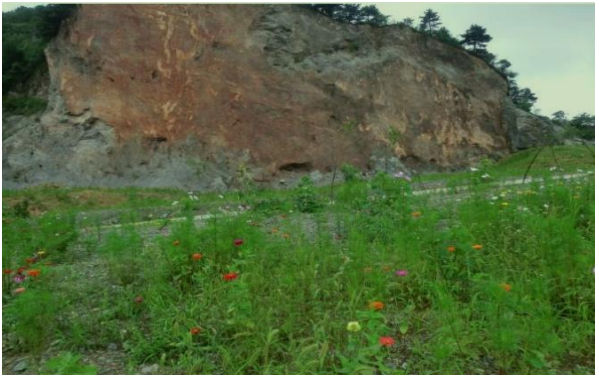
照片 2-30 闭采的场地整平覆土覆绿

通过方案的实施取得了较好的治理效果（见照片 2-28~2-22），值得本次工作借鉴。上述治理工程能因地制宜，选择的环境治理和土地复垦方式在该区切实可行，实施效果良好，其社会效益、环境效益、经济效益均很显著。
