陕西合兴硅砂有限公司  
陕西省城固县老庄镇潮汐河石英矿  
矿区生态修复方案

陕西合兴硅砂有限公司

2026 年 6 月

编 制 单 位： 陕西西色地勘自然资源研究院有限公司

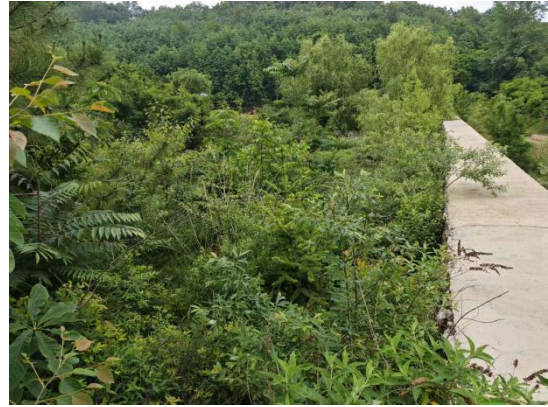
照片 1-2 临时排土场

临时排土场位于席草洼；用于堆放开采境界剥离覆土。（见照片 1-2）

临时排土场位于Ⅰ号矿体与Ⅱ号矿体之间，底标高约为 1171m，安全设施已进行修建，现场未进行堆存。经过现场踏勘，现有安全设施基本完好，拦渣坝表面无裂隙，且周边设置有截排水沟，满足矿山后期使用需求。

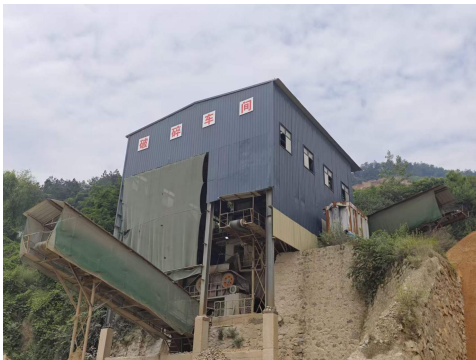
照片 1-3 破碎站

破碎站位于露天采场南侧，主要设施包括：破碎车间、堆料场、配电室等，植被发育；于 2015 年完成修建，均采用当时破碎机、蓄水池等先进设备，破碎站工程布局见照片 1-3。

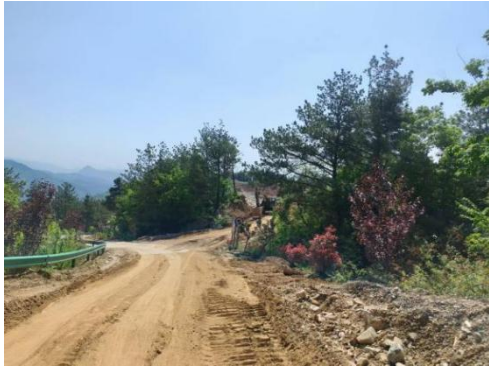
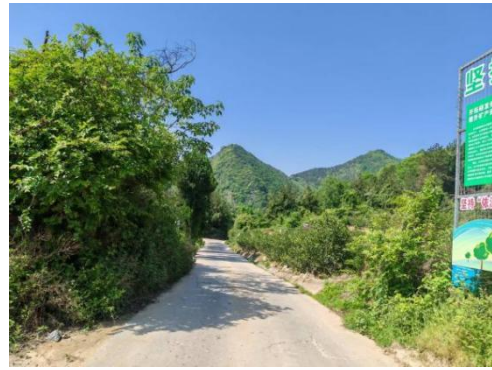
照片 1-5 矿山道路

矿区内的道路为水泥路面，一部分主要为采矿运输所用，宽 5m，长 0.63km，面积为  $3.14\text{hm}^2$ ；一部分为老庄村所有。闭坑后，主道路归老庄村使用，露天采场所使用的道路进行复垦。后期矿山在 I 号和 II 号矿体间进行新建道路，道路宽为 5m，长为 1.78km，面积为  $0.93\text{hm}^2$ 。（见照片 1-5、1-6）

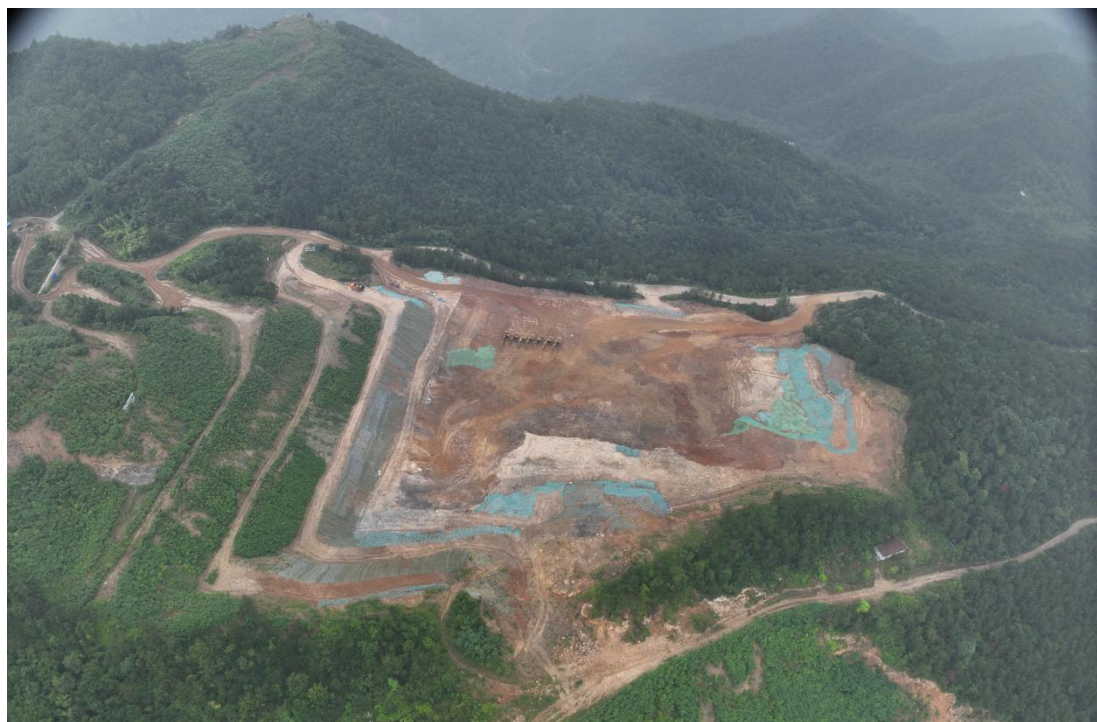
照片 2-1 矿区地形地貌

矿区属秦岭山脉南麓，地形大致呈北高南低的斜坡地形。最高海拔 1252.2m，最低海拔 655m，相对高差 606m。地形切割中等，坡度  $30^{\circ}$  - $55^{\circ}$ 。河谷呈“V”字型，地貌形态属以构造侵蚀、剥蚀为主的低中山地貌（见照片 2-1）。

矿区微地貌条件较为复杂，受长期剥蚀切割作用，区内地貌形成高低起伏的山坡、沟谷，山顶多有残积物覆盖，厚度 0~0.3m，山坡和坡脚处有坡积物堆积，厚度 0.3m~1.5m。

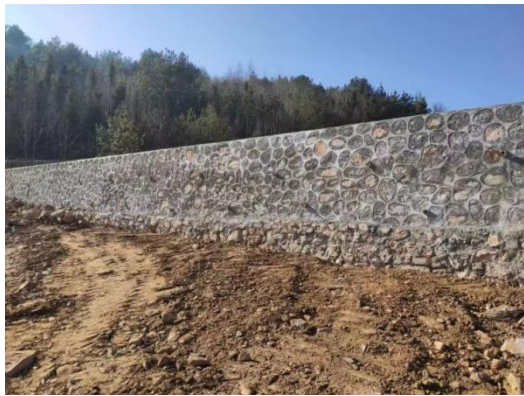
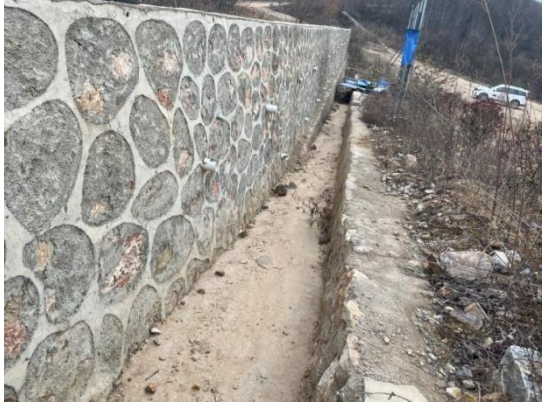
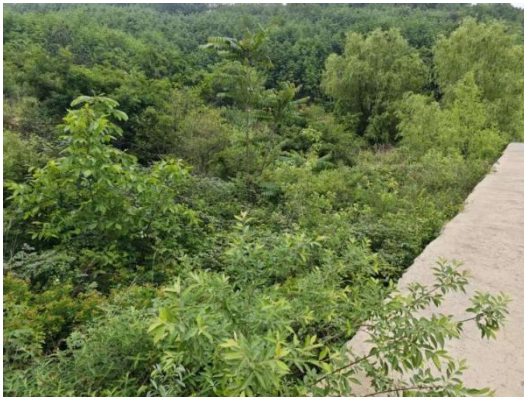
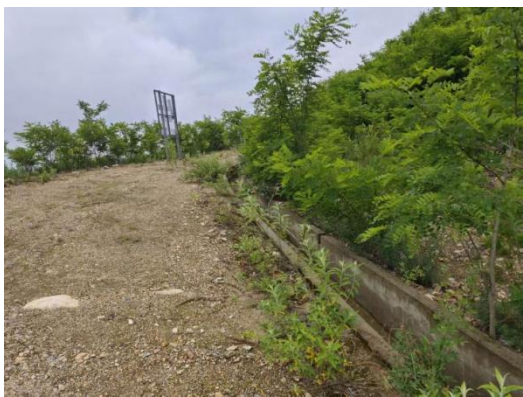
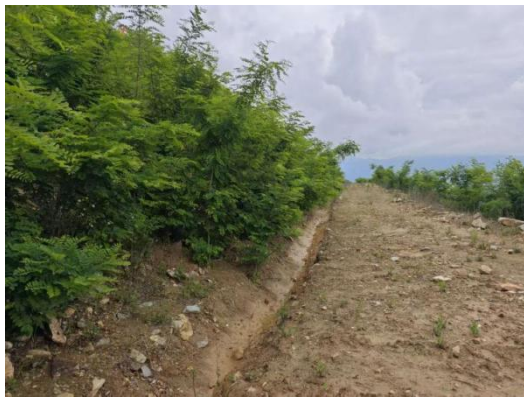
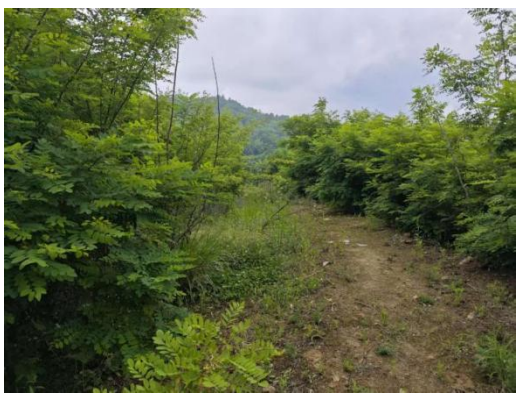
矿山自 2021 年以来结合《矿山地质环境保护与土地复垦方案》及相关要求，每年根据矿山实际开采状况研讨制定矿山地质环境恢复治理与土地复垦方案，落实治理任务、制定治理措施。分别对 2#露天采场、Z1 堆渣场、临时排土场等进

行了地质环境治理，主要治理措施为修建排水渠、清理废石、修建挡墙、设立警示牌等；对 1#采场待治理区、2#露天采场 1200m—1150m 平台和边坡等进行了土地复垦，复垦措施为覆土、种树、种草，较好地完成了各项治理任务，治理的工作量见表 2-5、表 2-6、表 2-7，治理效果见照片 2-9~2-16。
