# 汉中银茂矿业开发有限公司勉县铺沟铅锌矿 矿区生态修复方案

编制单位：中国建筑材料工业地质勘查中心陕西总队

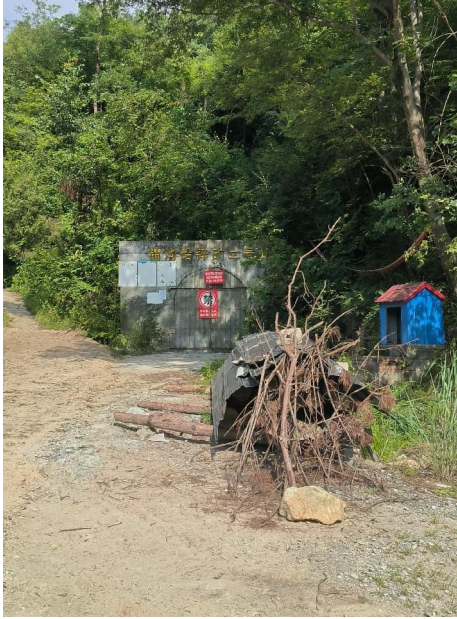
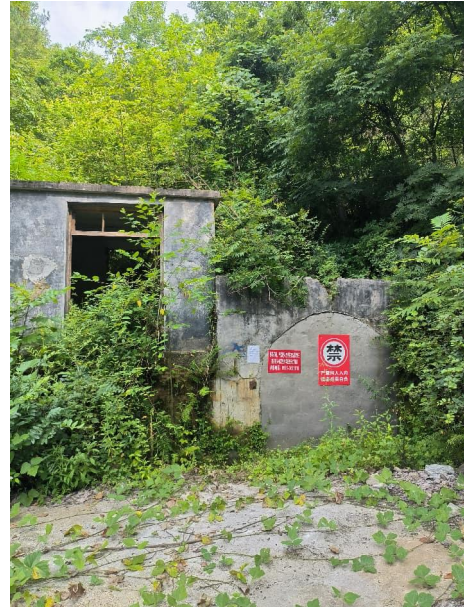
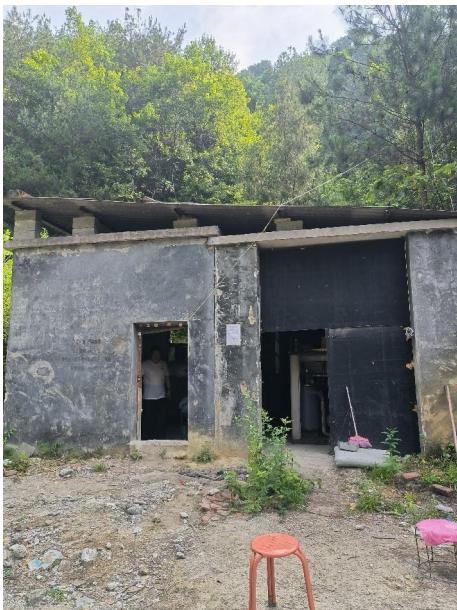
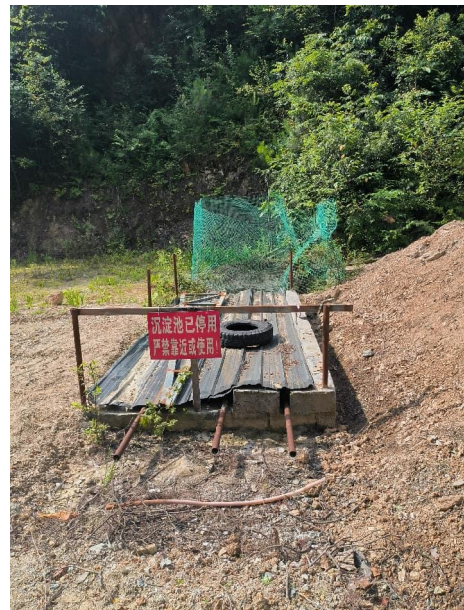
(1) 工业场地，包含二号井、副井和风机房、提升机房、沉淀池等，见照片 1-1、1-1、1-3、1-4。

照片 1-1 二号井 (2026. 7. 10)

照片 1-2 副井和风机房 (2026. 7. 10)

照片 1-3 提升机房 (2026. 7. 10)

照片 1-4 沉淀池 (2026. 7. 10)

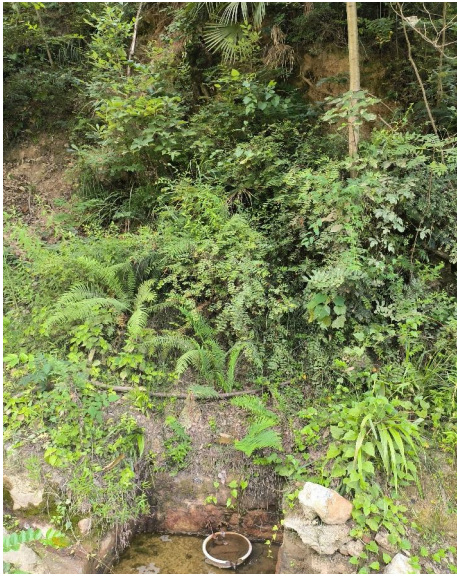
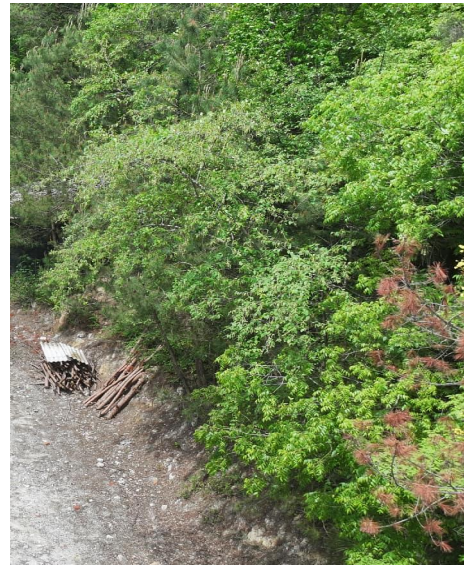
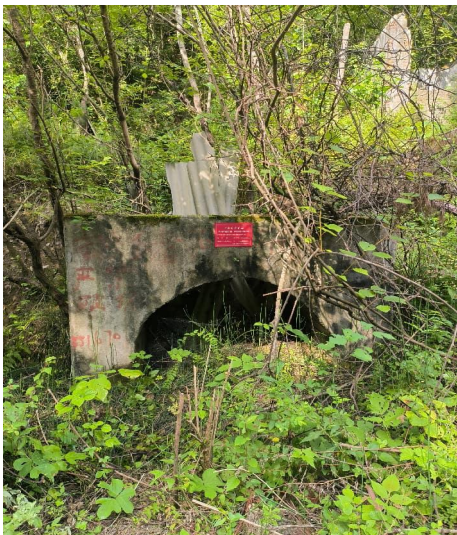
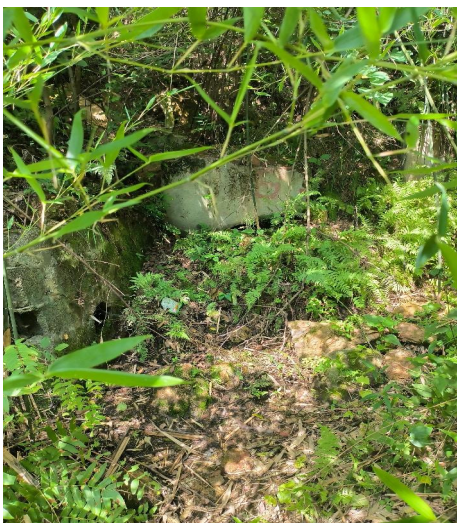
PD1、PD3、PD5 洞口已被埋，PD2、PD6、竖井洞口已封堵废弃，见照片 1-5、1-6、1-7、1-8、1-9、1-10。

照片 1-5 PD1 (2026.7.10)

照片 1-6 PD2 (2026.7.10)

照片 1-7 PD3 (2026.7.10)

照片 1-8 PD5 (2026.7.10)

照片 1-9 PD6 (2026.7.10)

照片 1-10 竖井 (2026.7.10)

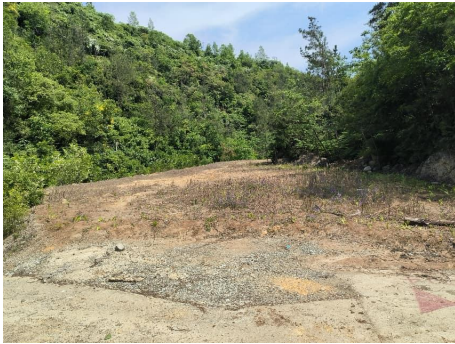
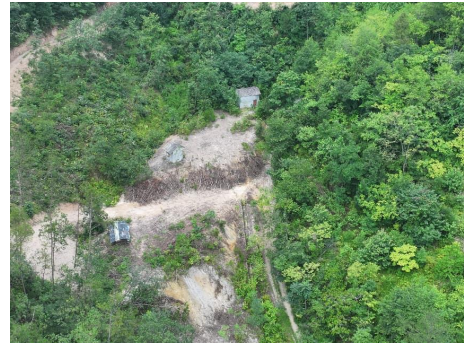
照片 1-11 废渣场 (2026. 7. 10)

废渣场位于矿山公路左侧沿线，占地面积  $0.5073\text{hm}^2$ ，现已堆满废渣，堆存量约  $2.48 \times 10^4 \text{ m}^3$ ，见照片 1-11。上期《方案》适用期，已完成对废渣场的土地复垦，植被成活率低，需要进行补种补植。

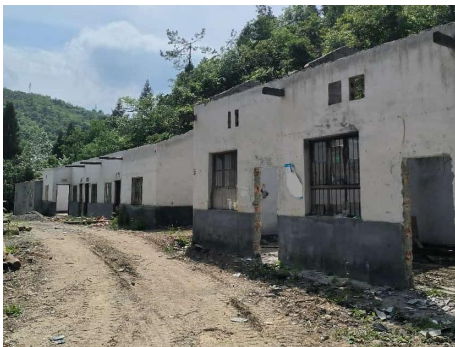
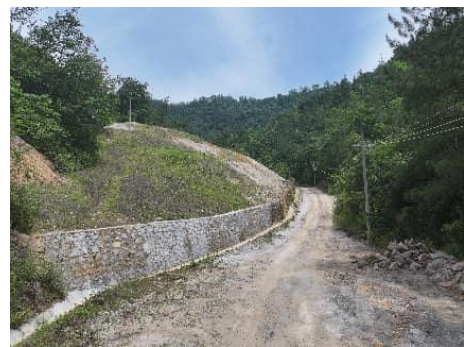
矿区依托原有农村道路连接工业场地、PD6 井口房、废渣场、办公生活区等，全长约  $0.65\text{km}$ ，宽约  $4\text{m}$ ，部分为水泥硬化，部分为废渣铺垫，详见照片 1-12、1-13。本方案后续不再进行评价。

照片 1-12 办公生活区 (2026. 4. 28)

照片 1-13 矿山道路 (2026. 4. 28)

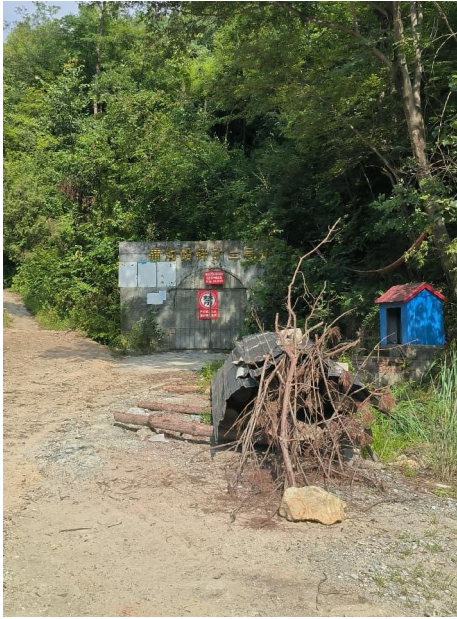
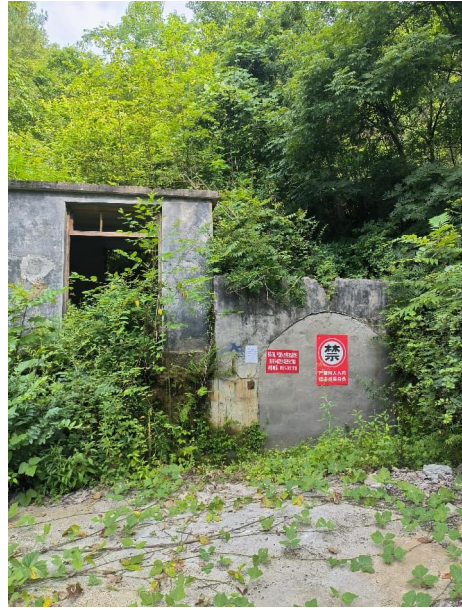
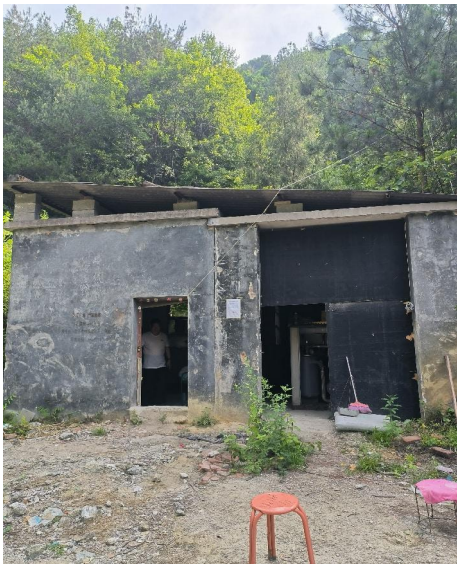
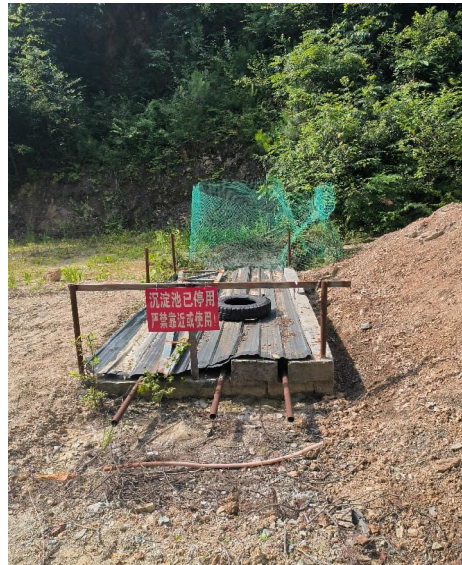
1) 工业场地：主要包括二号井、副井和风机房、提升机房、沉淀池、PD6 井口房，总占地面积约 0.1176hm<sup>2</sup>，压占土地类型为采矿用地、乔木林地。因修建工业场地对原有土地进行开挖、硬化、压占，改变了原有

地形地貌景观、生态环境等，对地形地貌景观破坏较严重，见照片 3-1、3-2、3-3、3-4、3-5。

照片 3-1 二号井 (2026. 7. 10)

照片 3-2 副井和风机房 (2026. 7. 10)

照片 3-3 提升机房 (2026. 7. 10)

照片 3-4 沉淀池 (2026. 7. 10)

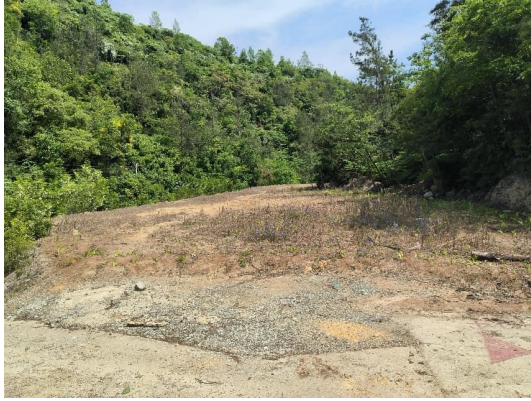
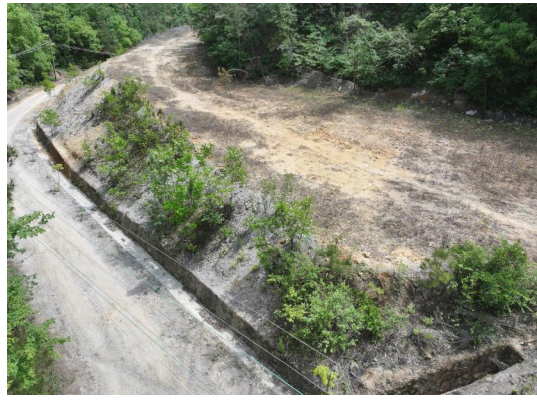
2) 废渣场：废渣场总占地面积约 0.5073hm<sup>2</sup>，压占土地类型为采矿用地、乔木林地。废渣场建设破坏了原有的地形地貌，与周边苍翠环境形成较鲜明反差，改变了原有地形地貌景观、生态环境，对地形地貌景观破坏较严重。前一期方案已进行了修复，植被成活率低，本期进行补

照片 3-5 废渣场 (2026. 7. 10)

照片 3-6 废渣场 (2026. 7. 10)

种补植。

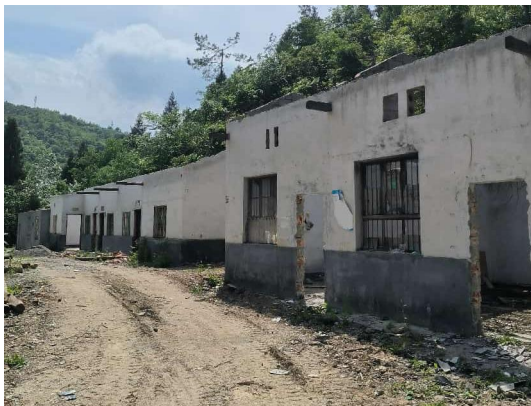
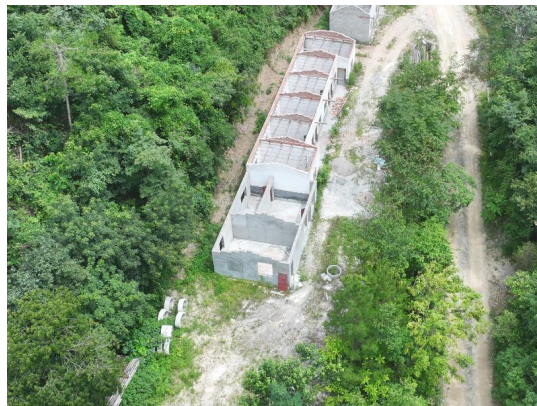
照片 3-7 办公生活区 (2026. 4. 28)

3) 办公生活区：占地面积约  $0.0598\text{hm}^2$ ，压占土地类型为采矿用地。因修建办公生活区，对原有土地进行开挖、硬化、压占，改变了原有地形地貌景观、生态环境等，对地形地貌景观破坏较严重，见照片 3-7。
