汉中银茂矿业开发有限公司勉县灵口铜矿

**矿区生态修复方案**

## 矿区生态修复方案

编制单位：中国建筑材料工业地质勘查中心陕西总队

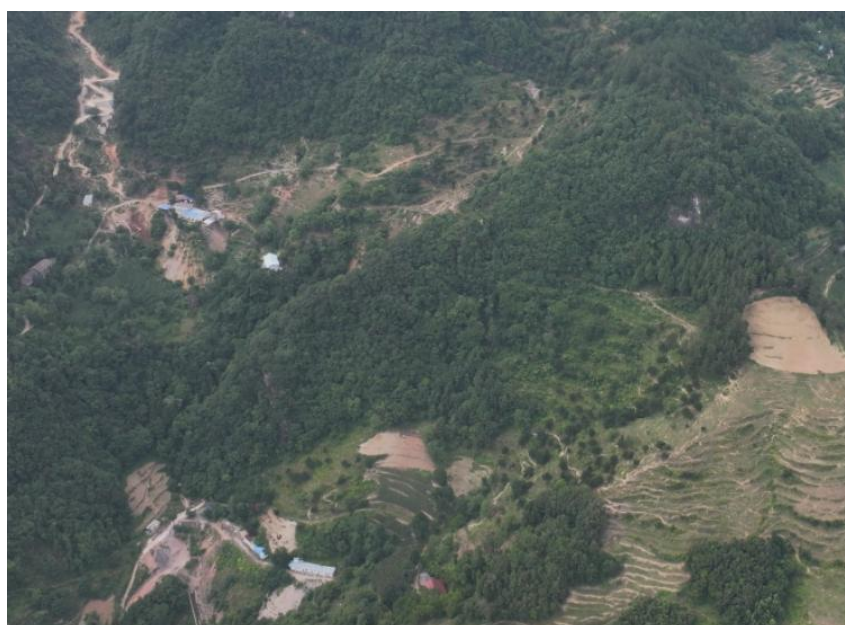
照片 1-1 地表现状照片

矿山 2005 年取得灵口铜矿的采矿权，2005 年-2008 年开展采矿生产，主要开采对象为 15-1 号矿体、15-2 号矿体 1122m 水平以上及 1100m 水平 LD5 以西部分矿体，年产量 ，平均生产规模 。截至 2006 年 10 月底，15-1、45 和 46 号铜矿体已采空，15-2 号矿体部分开采，15-5 号矿体未开采。采空区于 2006 年形成，上述矿体采空区形成后，未引发地表沉陷变形现象（照片 1-1），现状各矿体处于较稳定状态，未来不会引发地表沉陷变形现象。截止 2008 年 12 月 31 日累计采出矿石量 ，消耗资源储量 ，损失矿石量 。

| | 因、储量动用及地表沉陷等内容： | 展采矿生产，主要开采对象为 15-1 号矿体、15-2 号矿体 1122m 水平以上及 1100m 水平 LD5 以西部分矿体，年产量 0.8-1.4 万吨，平均生产规模 1.17 万吨/年。截止 2006 年 10 月底，15-1、45 和 46 号铜矿体已采空，15-2 号矿体部分开采，15-5 号矿体未开采。采空区于 2006 年形成，上述矿体采空区形成后，未引发地表沉陷变形现象（照片 1-1），现状各矿体处于较稳定状态，未来不会引发地表沉陷变形现象。截止 2008 年 12 月 31 日累计采出矿石量 2.2 万吨，消耗资源储量 2.8 万吨，损失矿石量 0.6 万吨。补充现状未塌陷照片。 |

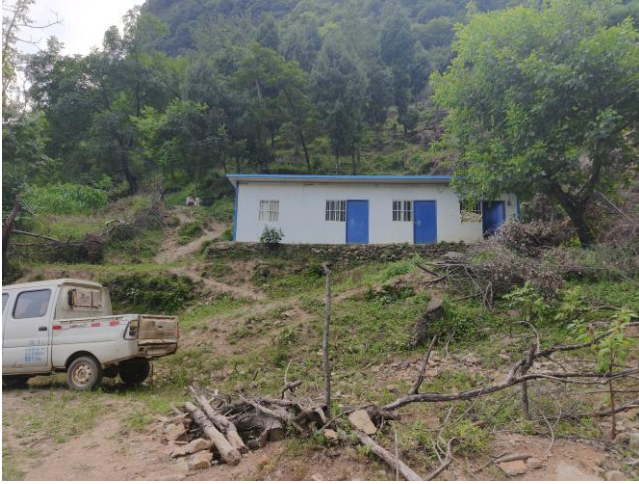
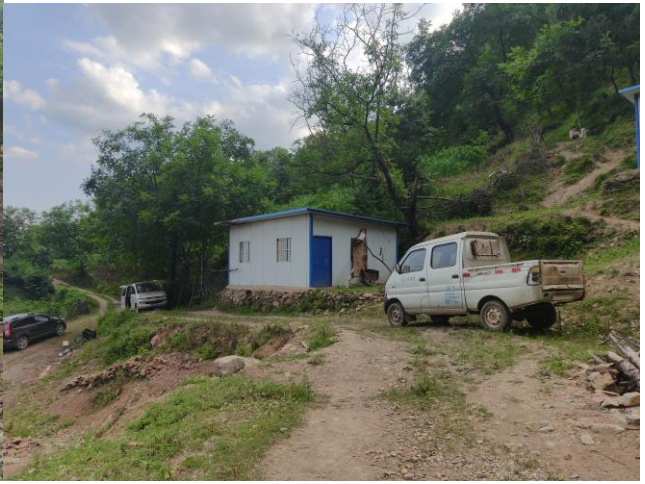
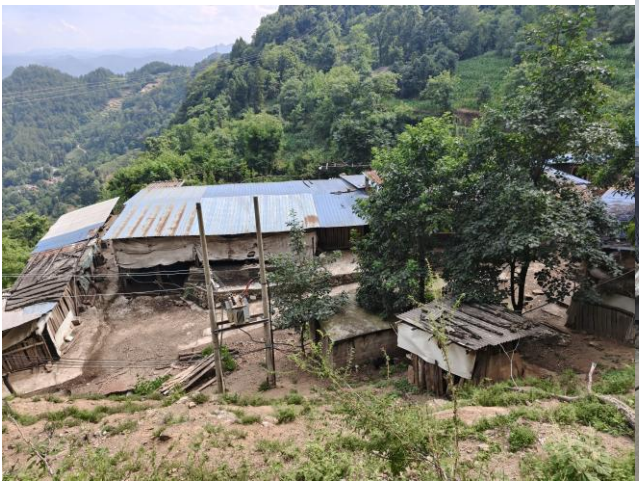
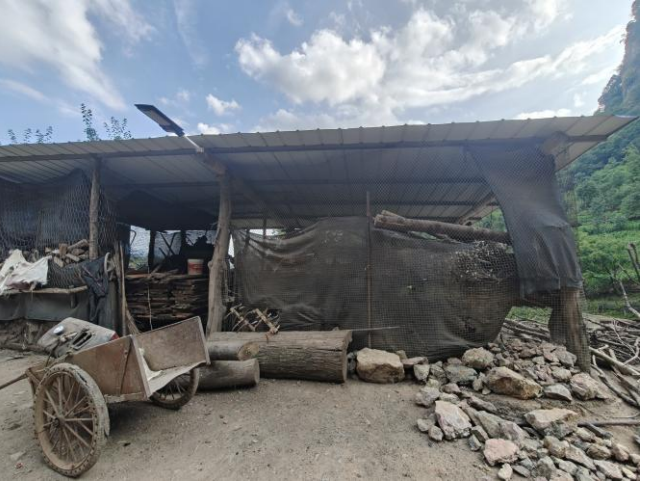
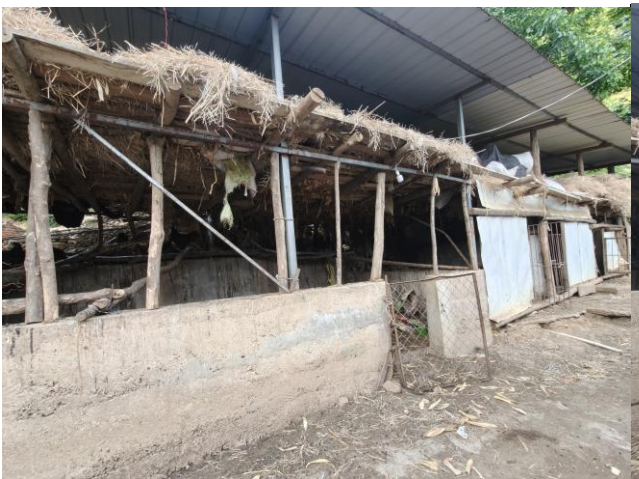
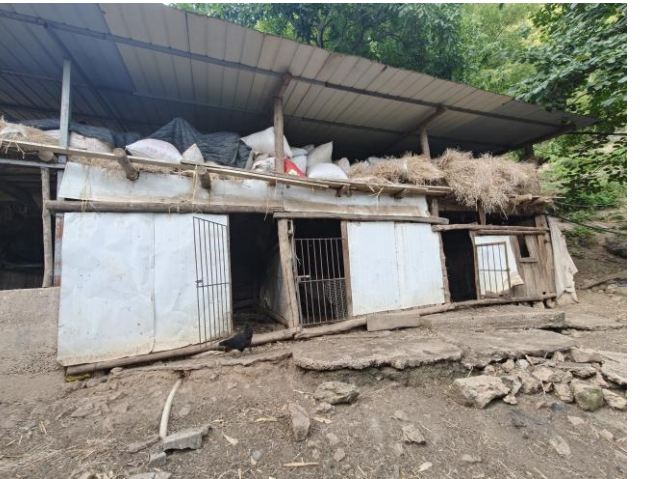
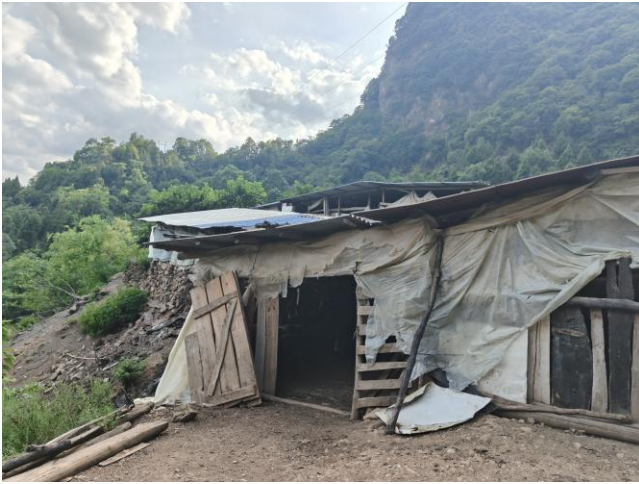
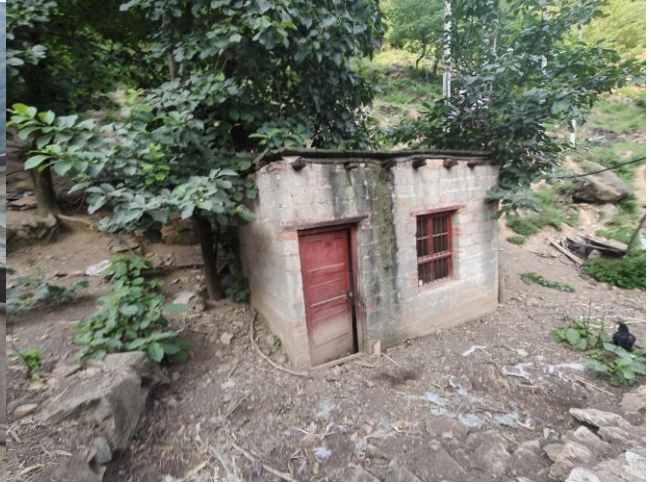
在 PD5 硐口南侧设置采矿工业场地 1，采矿工业场地内布置配电室、风机房等，目前均已废弃，占地面积 0.0712hm<sup>2</sup>（照片 1-2-照片 1-9）。

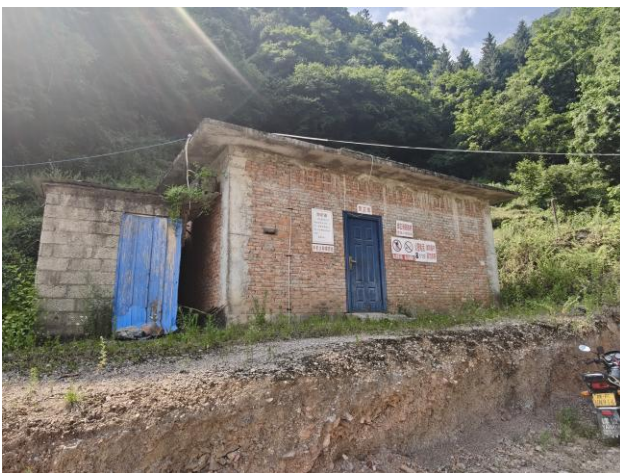
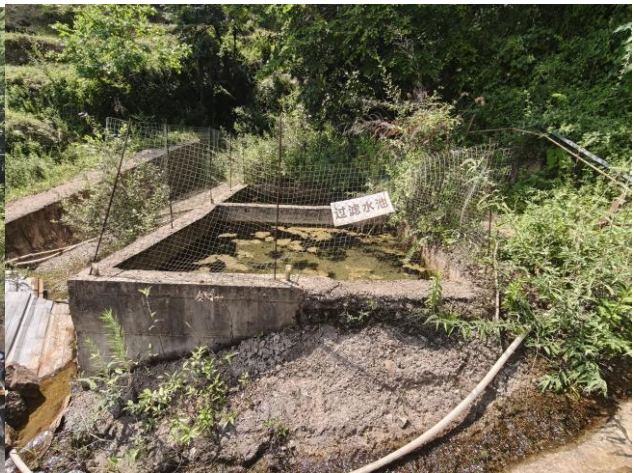
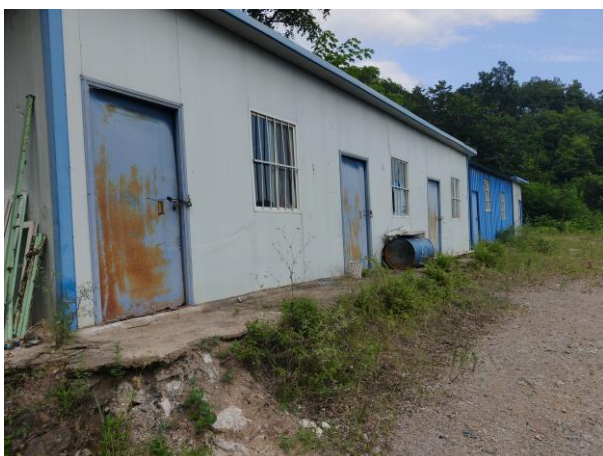
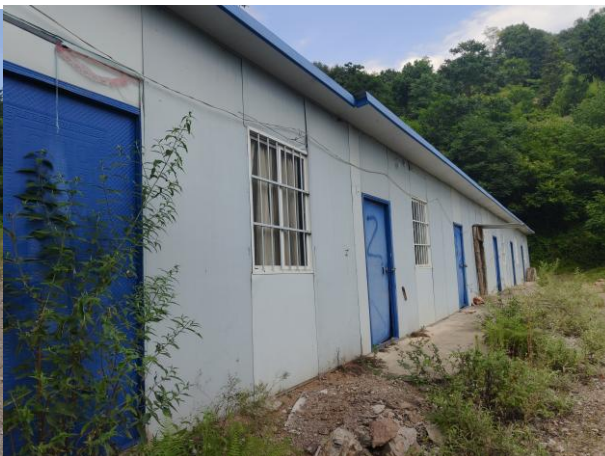
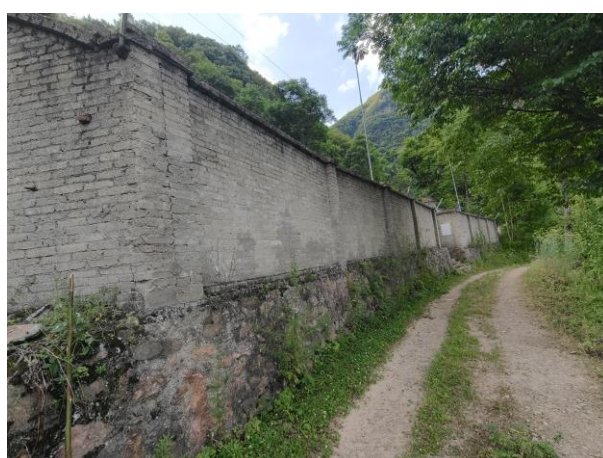
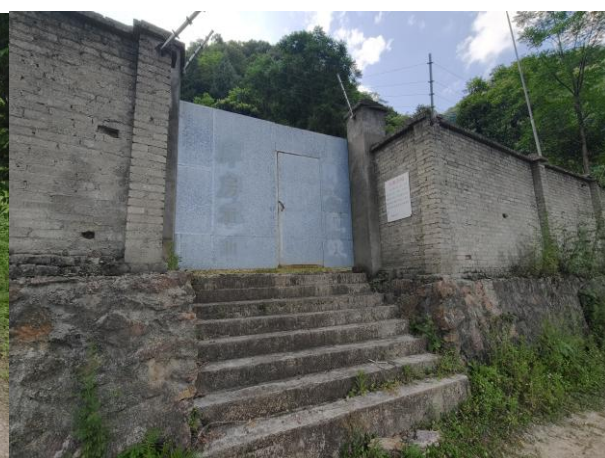
在 PD6 硐口南侧设置工业场地 2，工业场地内布置警卫室、过滤水池、维修间、变配电室、生活区、废弃炸药库等，占地面积  $0.0340\text{hm}^2$ （照片 1-10-照片 1-15）。

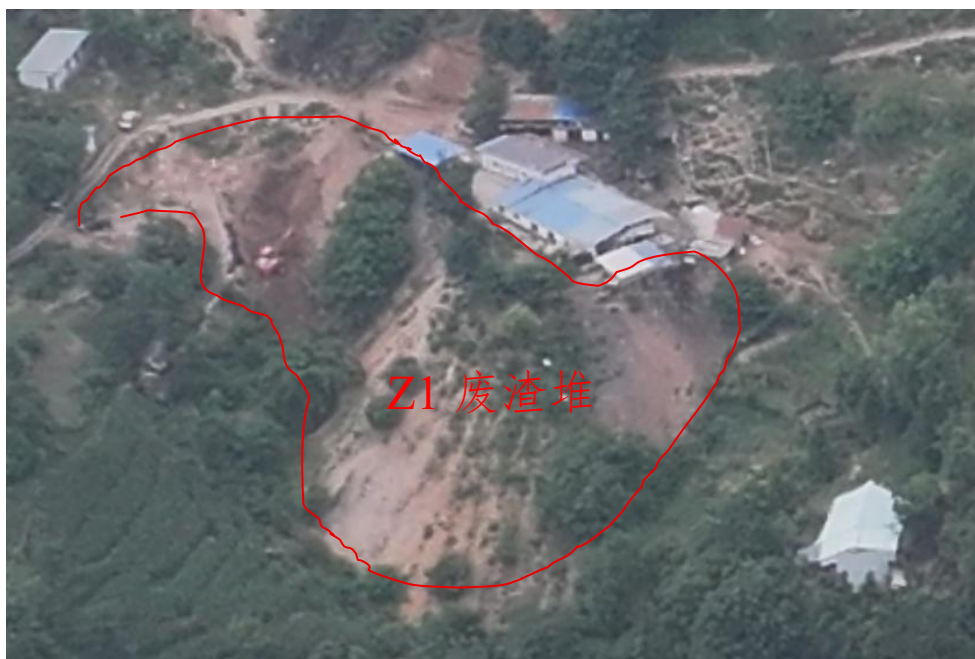
照片 1-16 Z1 废渣堆

Z1 废渣堆位于工业场地 1 东南侧，现状已修建挡墙和土地复垦，占地面积  $0.1989\text{hm}^2$ （照片 1-16）。已通过适用期验收，验收结论为合格。

| 7.照片 1-15 中标注 Z1 废渣堆的范围，已建挡墙位置;照片 1-16 中标注 Z2 废渣堆的范围，已建挡墙位置;并说明渣堆治理验收情况 P29。 | 7.已在照片中标注，并补充渣堆治理验收情况 |

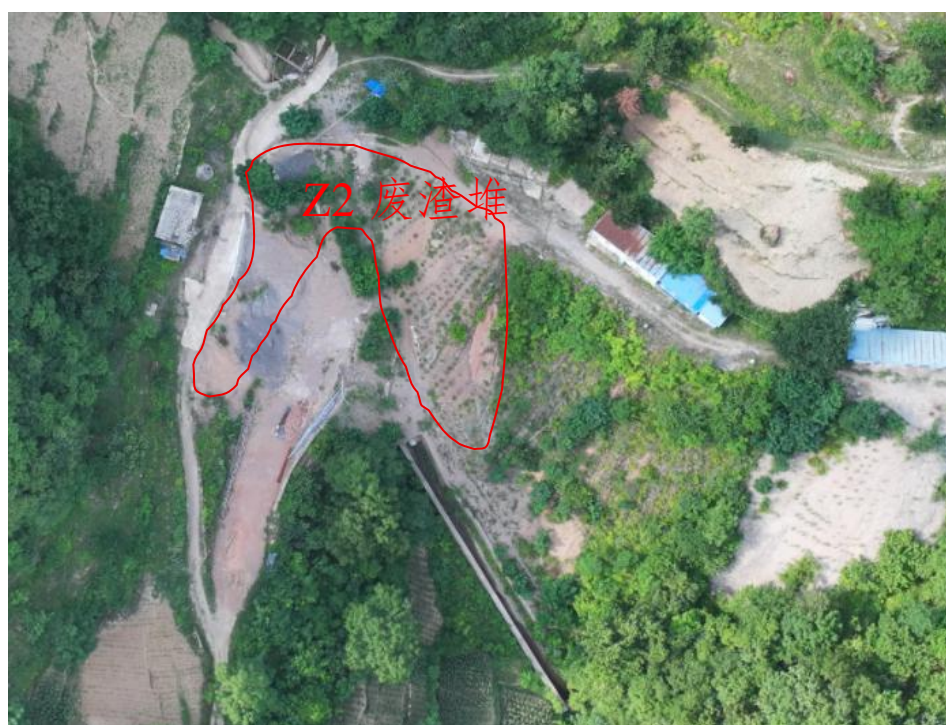
照片 1-17 Z2 废渣堆

Z2 废渣堆位于工业场地 2 南侧，现状已修建挡墙和土地复垦，占地面积  $0.3354\text{hm}^2$ （照片 1-17）。已通过适用期验收，验收结论为合格。

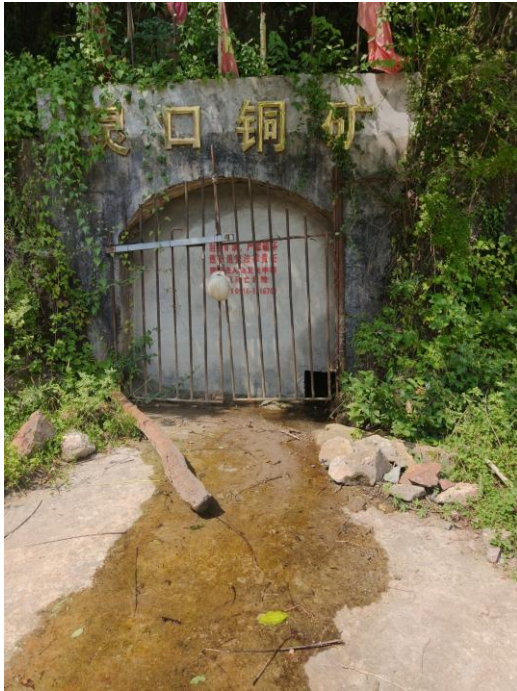
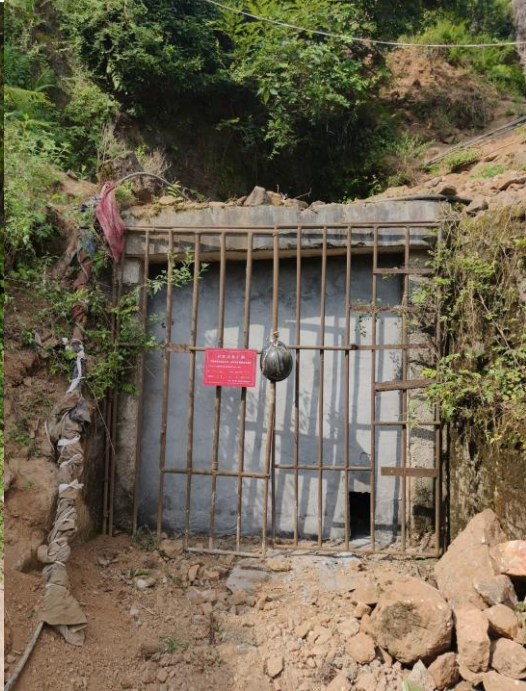
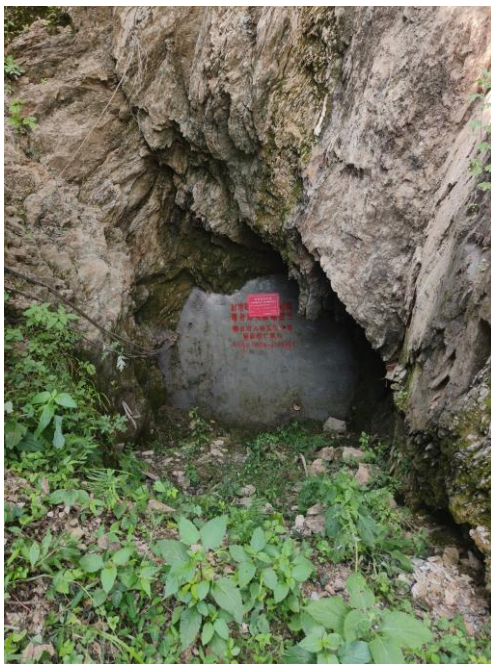
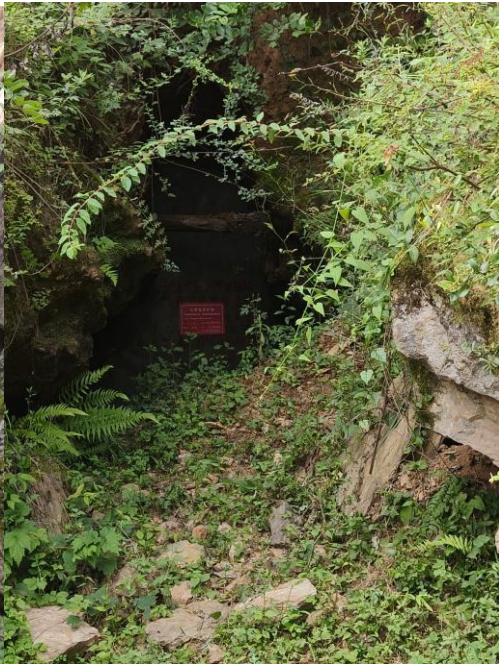
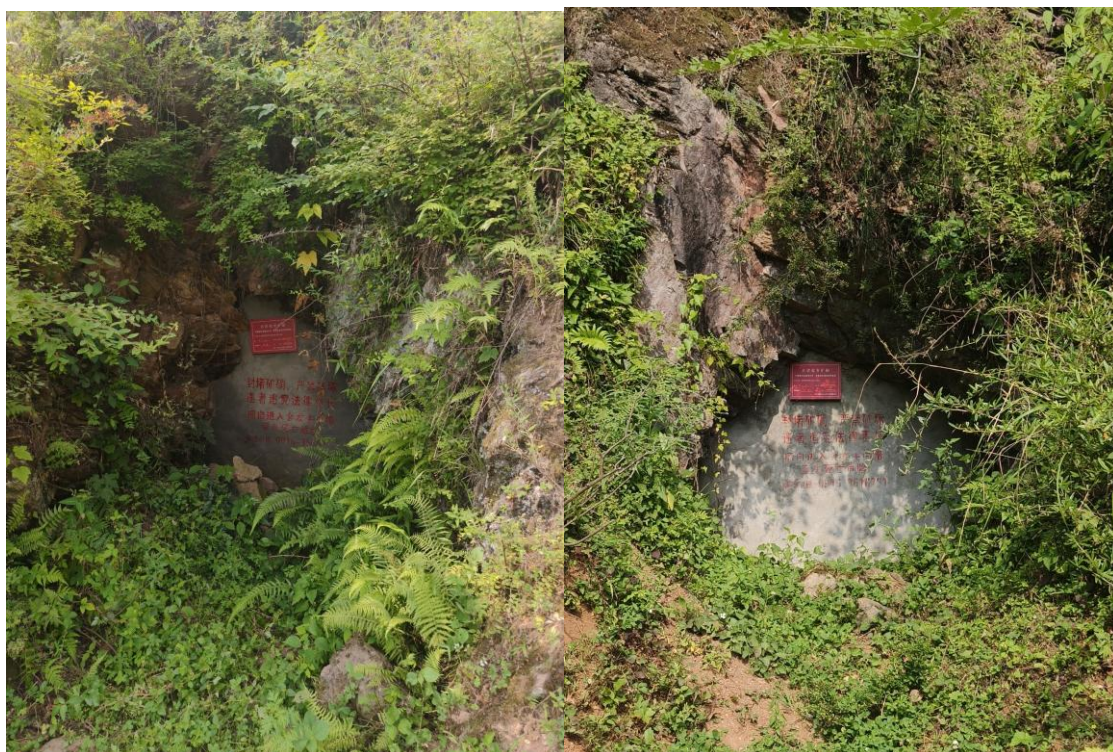
根据现场调查，矿区范围内共包含 6 处平硐，均已封堵。PD6 平硐硐口已封堵，有水流出，流入过滤水池后排出；PD5、PD4、PD3、PD2、PD1 均已封堵，见照片 1-20-照片 1-25。

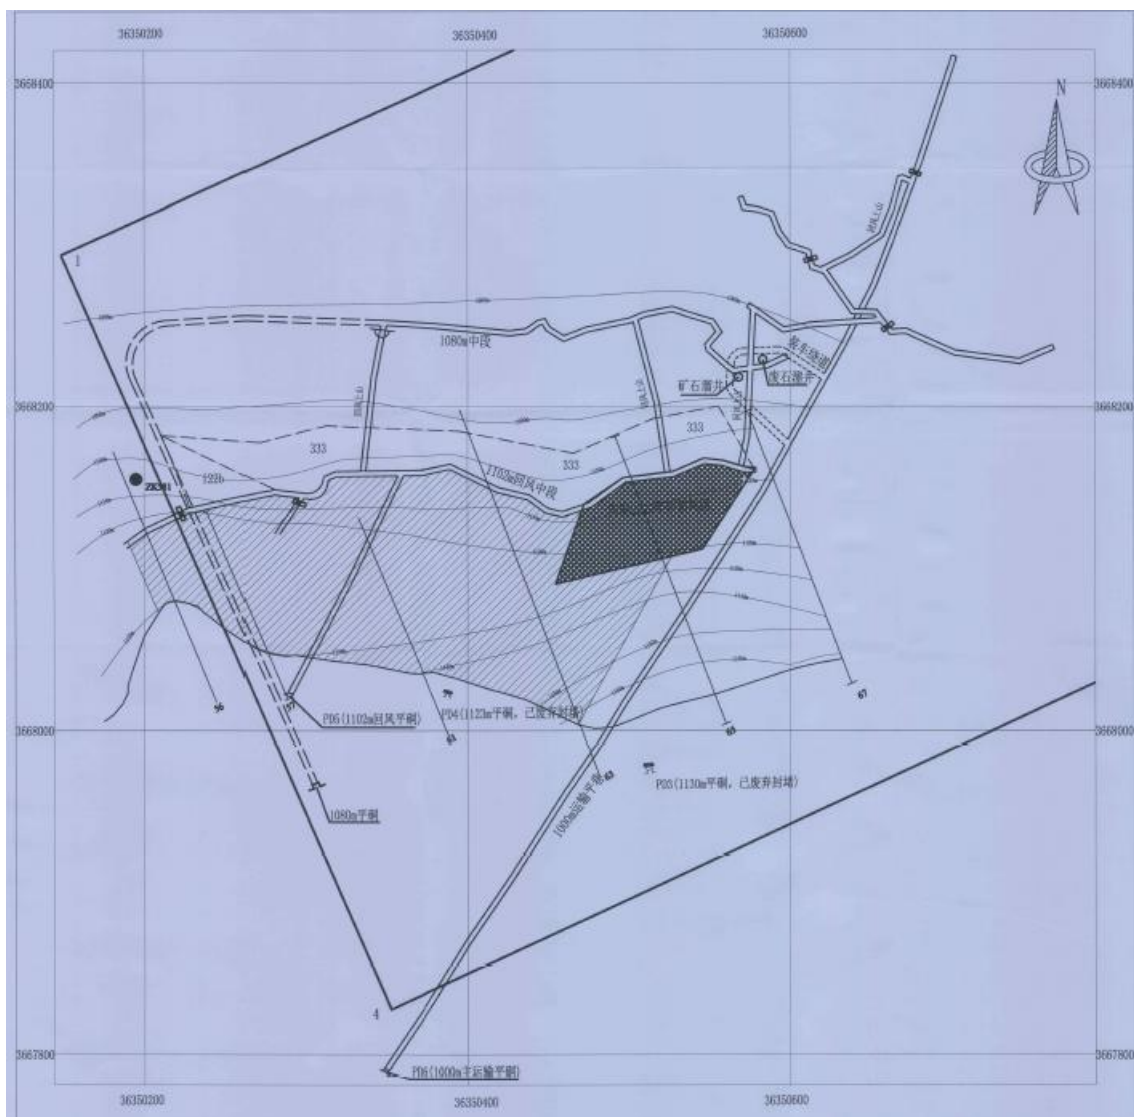
图 1-3 开拓系统平面布置图

15-2 号矿体和 15-5 矿体采用各自独立的阶段平硐开拓系统，15-2 矿体开拓系统为平硐开拓，且阶段高度取 21m-22m。15-2 号矿体设 1123m、1102m 和 1090m 共 3 个中段；15-5 矿体设 1310m、1280m、1260m 和 1240m 共 4 个中段，其中 1310m 为回风中段；各中段采用人推车运输。

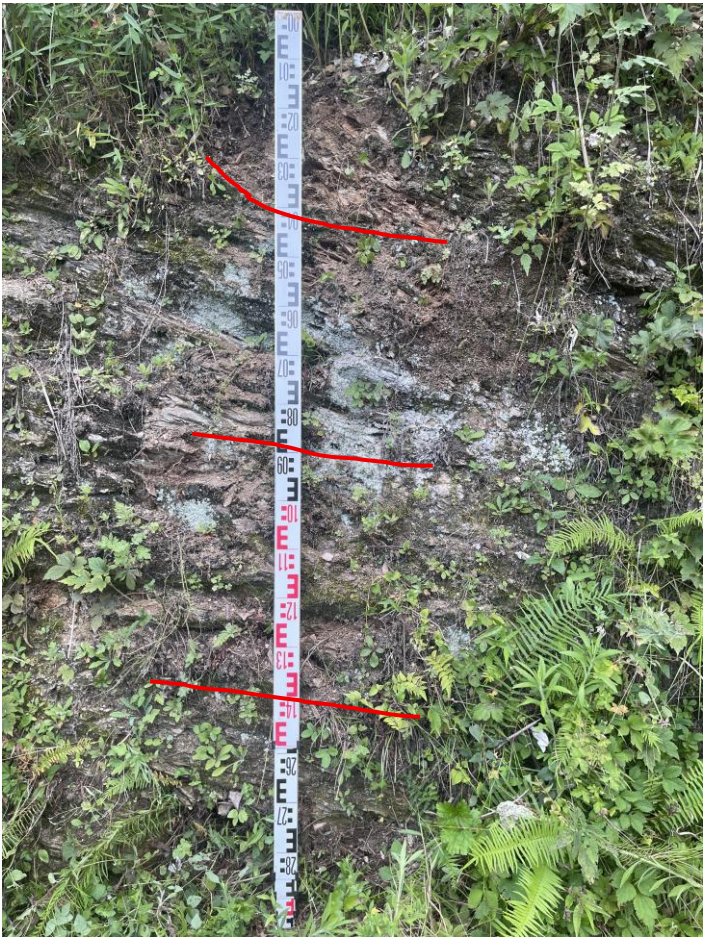
表 2-1 矿区林地土壤剖面图

| 土层 | 描述 | 剖面 | 层厚 |
|---|---|---|---|
| A 层（腐殖表土） | 深棕色、疏松、多枯枝草根 | | <40cm |
| AB 过滤层 | 浅褐、含板岩碎石、细根减少 | | 40~50cm |
| BC 风化母质层 | 灰青石板岩碎块、土少石多 | | 90~100cm |
| C 基岩风化层 | 片状板岩，裂隙少量黏土 | | >100cm |

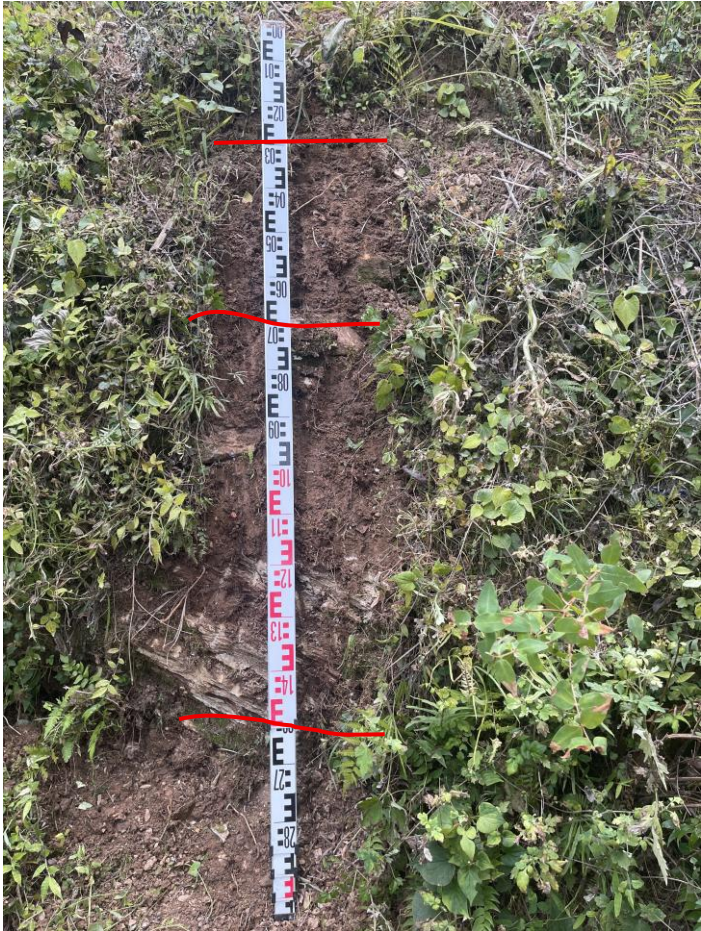
表 2-2 矿区耕地土壤剖面图

| 土层 | 描述 | 剖面 | 层厚 |
|---|---|---|---|
| A 层（耕作层） | 棕褐砂壤土，多根系，团粒结构 | | <30cm |
| Ap 犁底层 | 浅棕色黏壤土，紧实块状，根系稀少 | | 30~40cm |
| B 心土层 | 黄褐黏土，棱块状，含风化岩屑 | | 60~70cm |

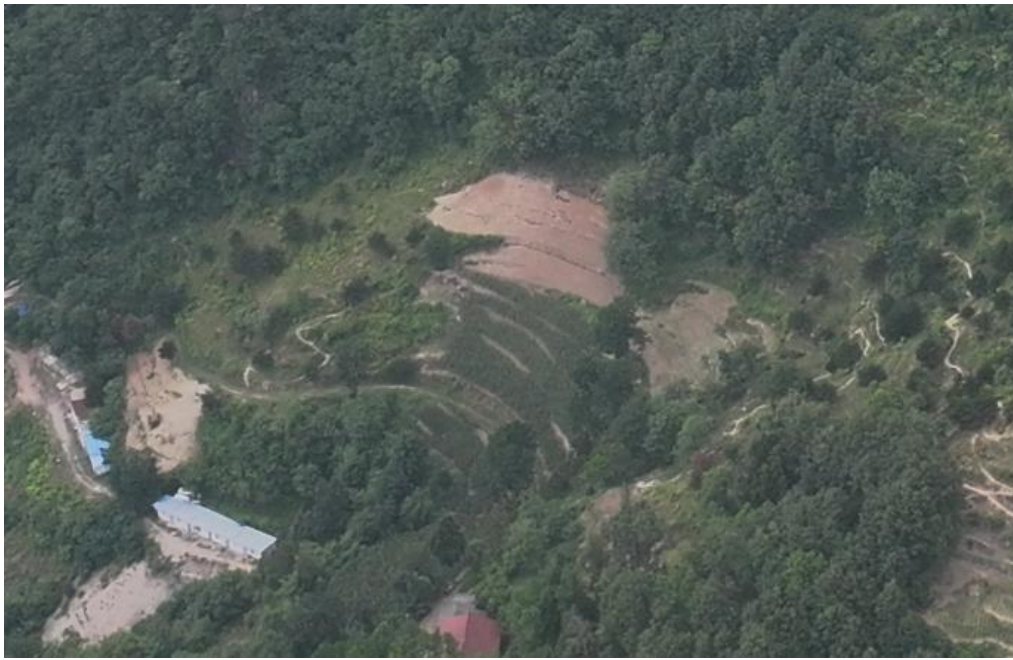
照片 2-1 永久基本农田现状

响范围未压占永久基本农田。矿区内永久基本农田主要位于矿权范围西南角、东南角，面积 18284.95m<sup>2</sup>，均为旱地。现状见照片 2-1。永久基本农田分布图见图 2-7。

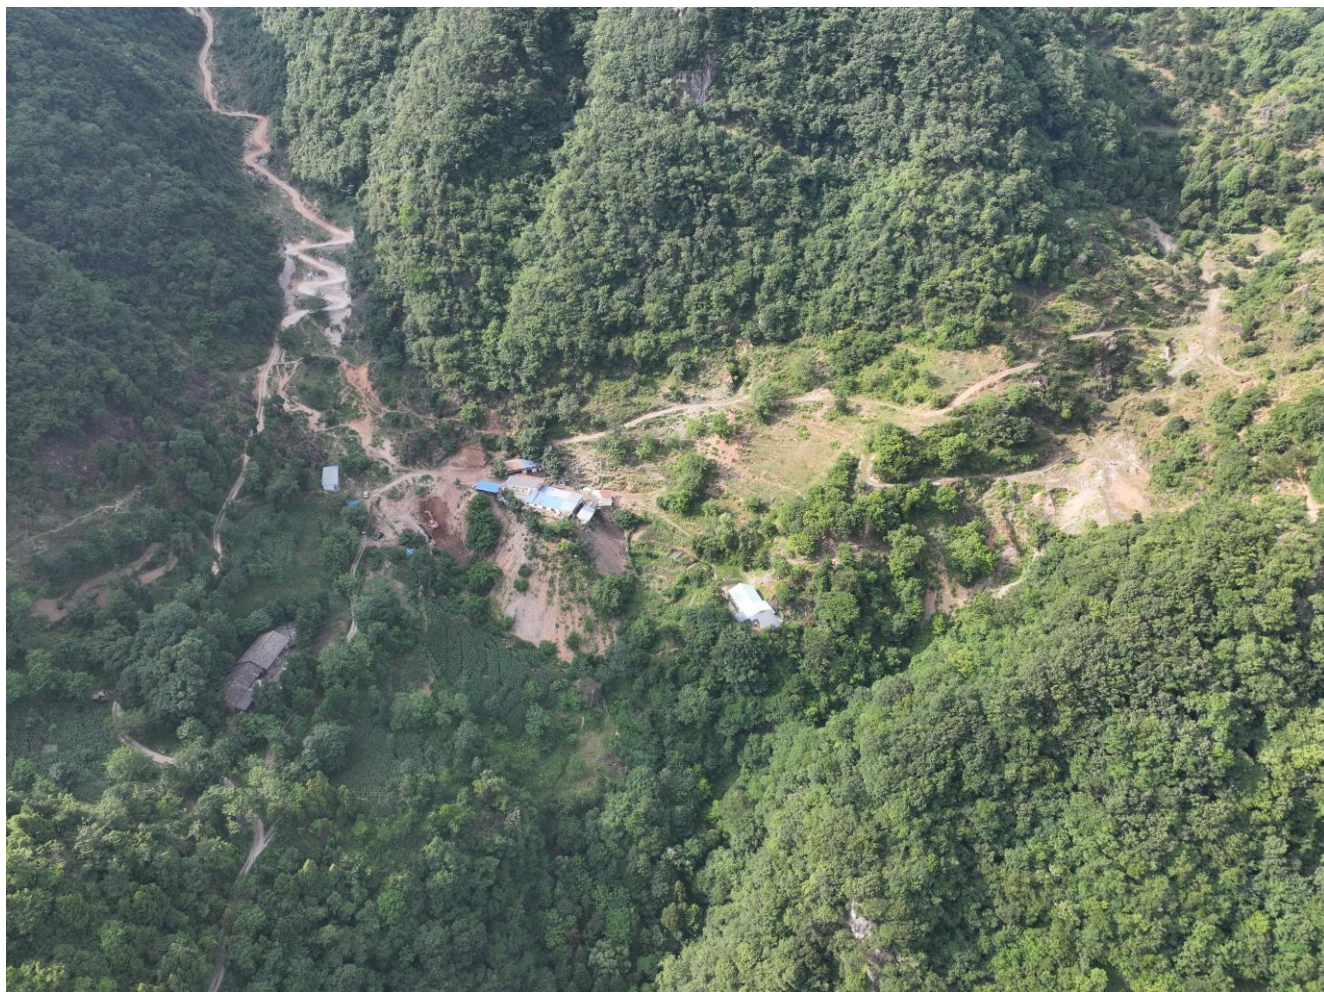
照片 3-1 工业场地 1 航拍照片

工业场地 1 位于 PD5 平硐南侧，总占地面积  $0.0607\text{hm}^2$ （见照片 3-1），场地修建改变了原有地形地貌状态，对原生的地形地貌景观造成影响和破坏程度大。现状认为工业场地 1 对矿山地形地貌景观环境影响重度。

工业场地 1 占地范围内原有植被主要为灌木林地及荒草地，经现场调查，工业场地占地面积为  $0.0607\text{hm}^2$ ，占地类型为设施农用地、裸岩石砾地、乔木林地、农村道路。损毁方式均为压占损毁，损毁程度均为重度损毁。

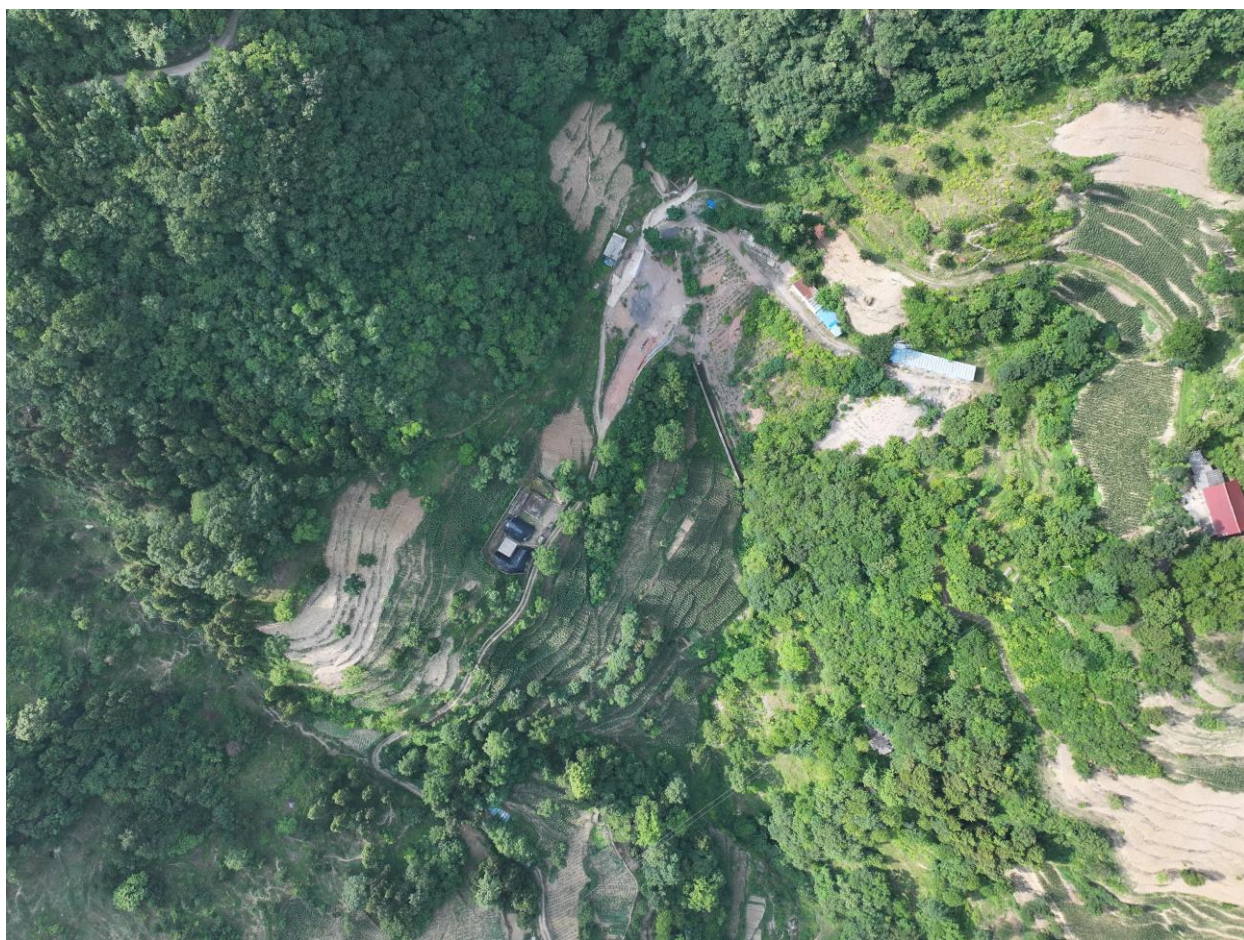
照片 3-2 工业场地 2 航拍照片

工业场地 2 位于 PD6 平硐南侧，总占地面积  $0.0340\text{hm}^2$ （见照片 3-2），场地修建改变了原有地形地貌状态，对原生的地形地貌景观造成影响和破坏程度大。现状认为工业场地 2 对矿山地形地貌景观环境影响重度。

工业场地 2 占地范围内原有植被主要为灌木林地及荒草地，经现场调查，工业场地占地面积为  $0.0340\text{hm}^2$ ，占地类型为采矿用地、旱地、乔木林地。损毁方式均为压占损毁，损毁程度均为重度损毁。

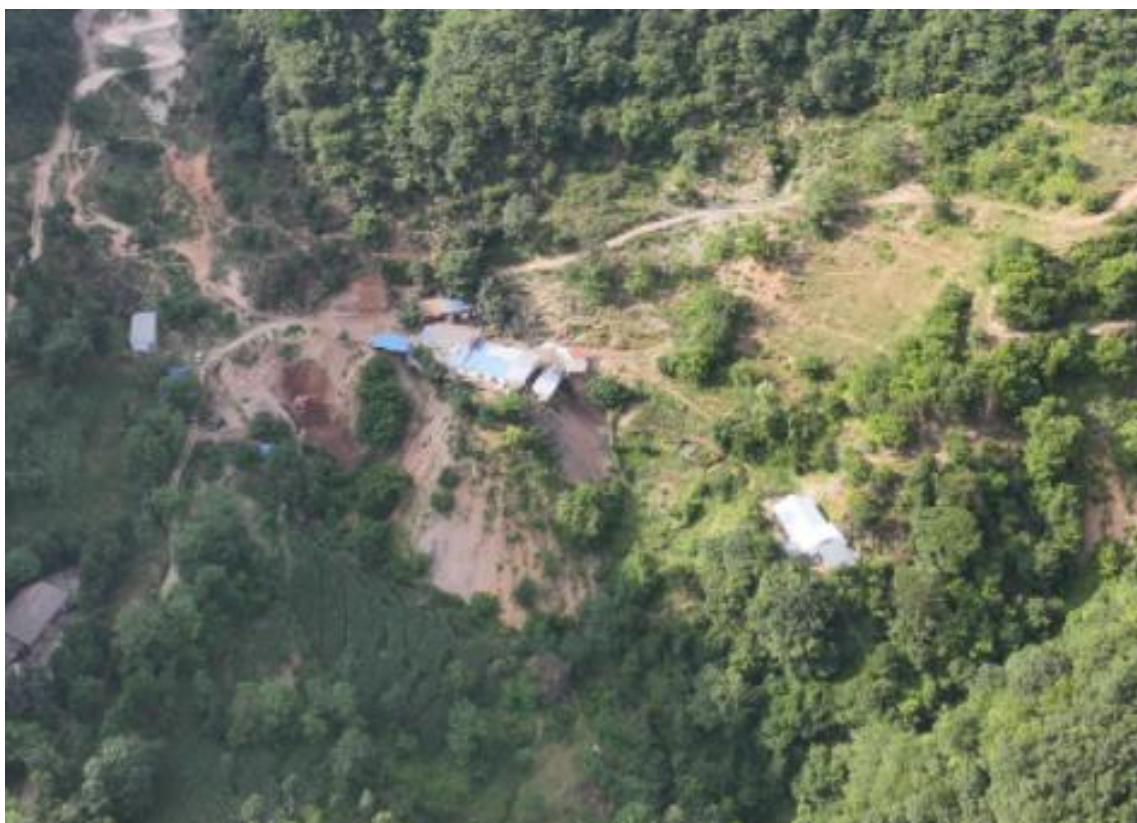
照片 3-3 Z1 废渣堆航拍照片

Z1 废渣堆位于工业场地 1 南侧，总占地面积  $0.1394\text{hm}^2$ （见照片 3-3），上一适用期内已进行治理并通过验收，整体稳定性较好，已在废渣堆下方修筑挡墙，坡面已种植侧柏等，复垦不到位。现状认为 Z1 废渣堆对矿山地形地貌景观环境影响中度。
